ANÁLISE DA REGULARIZAÇÃO DAS OBRAS PARTICULARES NA CIDADE DE CONDADO-PB

Trabalho de Conclusão de Curso submetido à Coordenação do Curso de Bacharelado em Engenharia Civil do Instituto Federal de Educação, Ciência e Tecnologia da Paraíba-Campus Cajazeiras, como parte dos requisitos para a obtenção do Título de Bacharel em Engenharia Civil, sob Orientação do Prof. Jefferson Heráclito Alves de Souza.

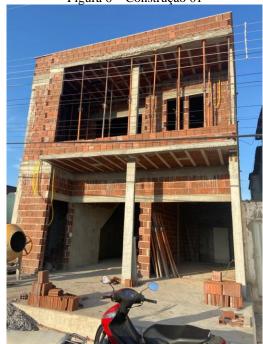
Figura 6 – Construção 01

A construção 01 (Figura 6) é uma obra residencial com 200 m², com pavimento térreo e 1° pavimento, está localizada no Bairro Novo.

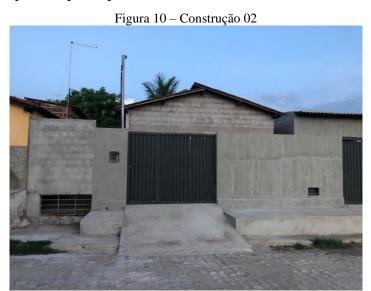
A construção 02 (Figura 10) é uma obra residencial com 188,42 m², está localizada no Bairro do Cascalho, possui apenas pavimento térreo.

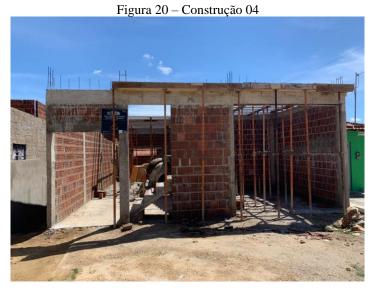
A construção 04 (Figura 20) é uma obra residência com apenas o pavimento térreo e 1° pavimento e possui 200 m².
