INSTITUTO FEDERAL DE EDUCAÇÃO,  
CIÊNCIA E TECNOLOGIA DA PARAÍBA

COORDENAÇÃO DO CURSO SUPERIOR DE  
BACHARELADO EM ENGENHARIA CIVIL

**ANÁLISE DOS NÍVEIS DE DETERIORAÇÃO DAS PONTES SOBRE  
O VERTEDOIRO E CANAL DO AÇUDE SENADOR EPITÁCIO  
PESSOA NA CIDADE DE CAJAZEIRAS-PB**

Cajazeiras-PB, 2020

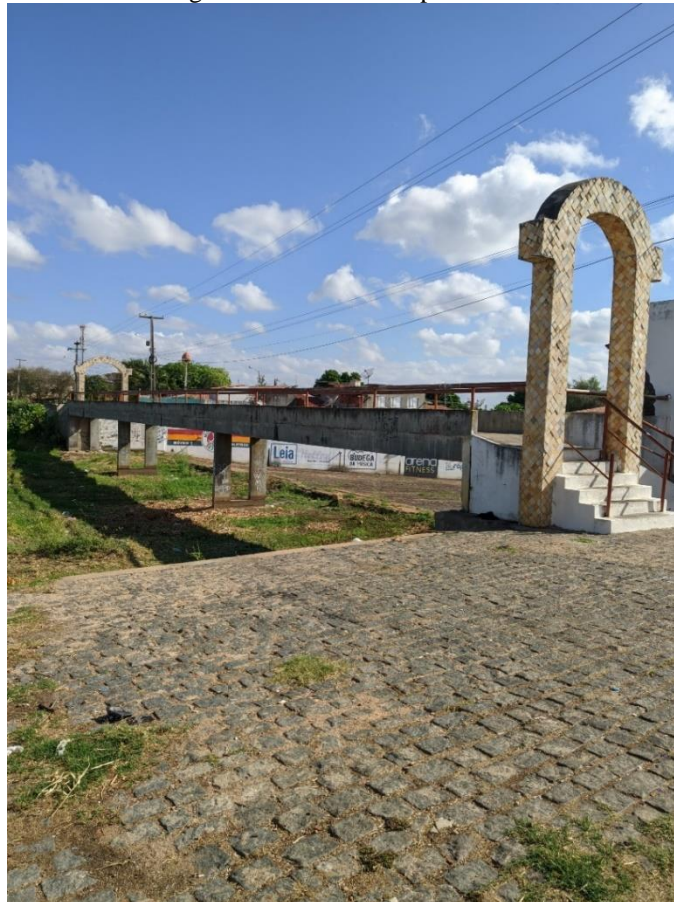
Figura 17 - Estrutura I: passarela.

Através de visita *in loco* da passarela denominada de Estrutura I, representada na Figura 17, foi constatado visualmente a presença de manifestações patológicas:

- corrosão de armadura em um dos encontros da estrutura, evidenciada pela armadura exposta, sendo representada na Figura 18;
- Armadura exposta na parte superior da laje e armadura exposta corroída na parte lateral externa do guarda corpo, sendo retratas nas Figuras 19 e 20, respectivamente.
