INSTITUTO FEDERAL DE EDUCAÇÃO,
CIÊNCIA E TECNOLOGIA DA PARAÍBA

COORDENAÇÃO DO CURSO SUPERIOR DE
BACHARELADO EM ENGENHARIA CIVIL

**ANÁLISE DE MANIFESTAÇÕES PATOLÓGICAS PRESENTES NAS CASAS
FEITAS DE GESSO NO BAIRRO ALTO DA BOA VISTA EM ARARIPINA-PE**

Cajazeiras-PB, 2020

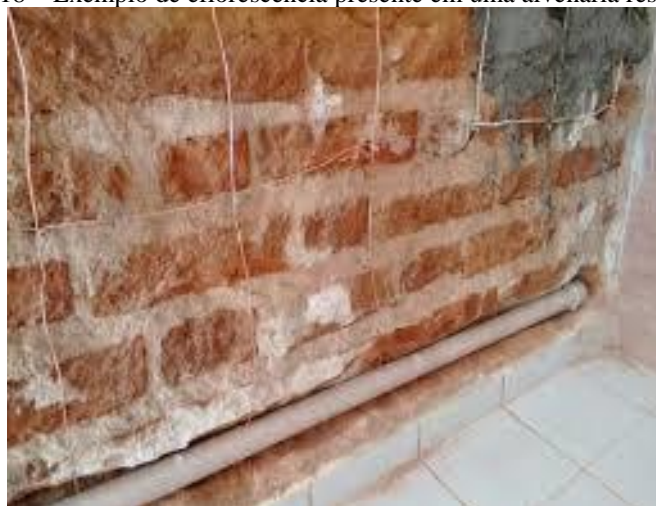
Figura 18 – Exemplo de eflorescência presente em uma alvenaria residencial.

Segundo essa definição, o que ocorre nesse fenômeno é a dissolução dos sais, presentes no elemento, em água proveniente da chuva ou do solo, o que saturando esses sais. Depois, por meio de evaporação, a água vai embora, deixando um depósito salino sobre o elemento (Figura 18).

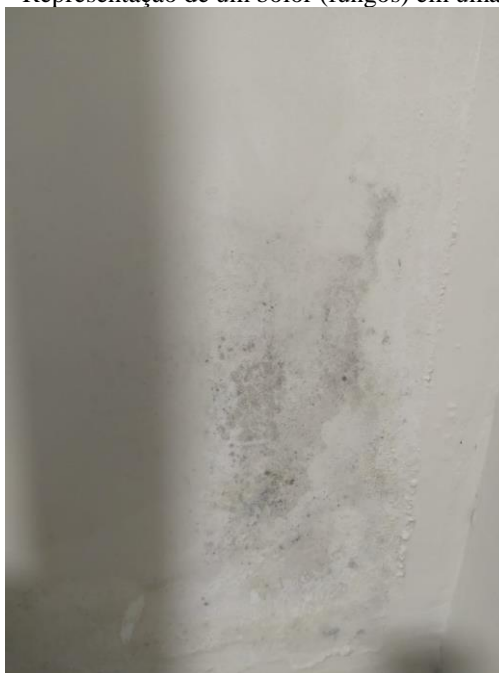
Figura 19 – Representação de um bolor (fungos) em uma residência.

Shirakawa et al. (1995) alerta que, além do prejuízo no aspecto estético que os fungos apresentam, deve-se considerar o aparecimento de problemas respiratórios nas pessoas que residem em locais com a presença destes. Os bolors (Figura 19) causados por fungos filamentosos são classificados como fungos alergênicos, que contribuem para a aparição de doenças como asma e rinite em pessoas que tem a tendência a este tipo de problema respiratório.

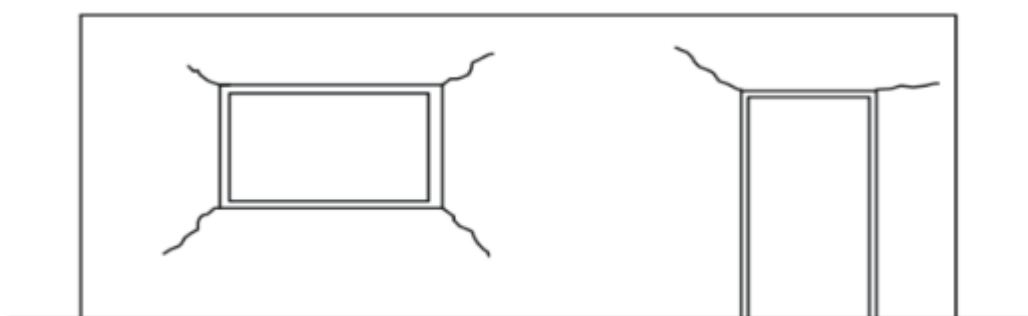
Figura 22 – Fissuração em torno de aberturas em parede submetida sobre carga.

É comum aparecer em obras trincas e fissuras no entorno de aberturas na alvenaria, como portas e janelas, segundo Thomaz (1989) esse fenômeno ocorre em paredes de alvenaria descontínuas, submetidas a carregamentos de compressão excessivos, com uma ou mais aberturas e tem como característica o desenvolvimento de fissuras a partir do vértice das aberturas, conforme a Figura 25.

A principal causa desse tipo de fenômeno é a ausência de vergas e contravergas nos elementos como portas e janelas. Conforme descrito na NBR 6118 (ABNT, 2014) verga e contraverga são considerados elementos estruturais colocados sobre vãos de aberturas não maiores do que 1,2m, a fim de distribuir as tensões concentradas nas paredes adjacentes aos

vãos. A ausência ou má execução de vergas e contravergas nas aberturas ocasionam o aparecimento de fissuras devido a concentração de tensões existentes nestes locais.

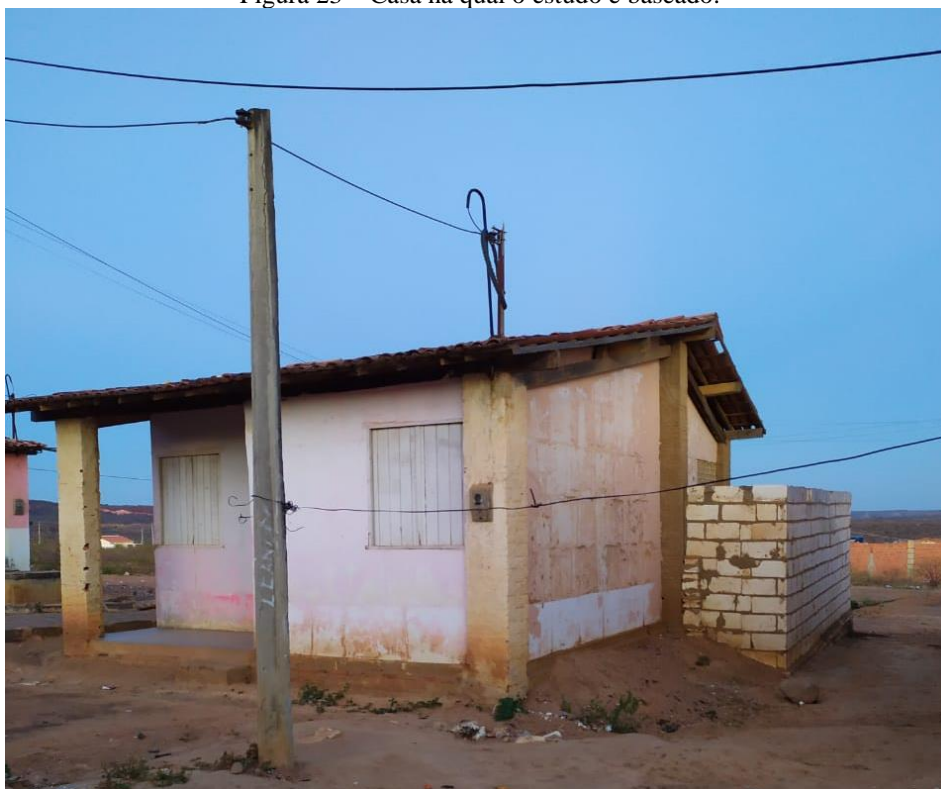
Figura 23 – Casa na qual o estudo é baseado.

O presente trabalho consiste em um estudo de caso, que busca analisar as casas feitas de gesso no bairro Alto da Boa Vista (Figura 23), localizado na cidade de Araripina-PE, no Polo Gesseiro do Araripe.
