**ANÁLISE DAS MANIFESTAÇÕES PATOLÓGICAS EM TEMPLO RELIGIOSO NA  
CIDADE DE JUCÁS-CE**

Trabalho de Conclusão de Curso submetido à  
Coordenação do Curso de Bacharelado em  
Engenharia Civil do Instituto Federal de  
Educação, Ciência e Tecnologia da Paraíba-  
*Campus* Cajazeiras, como parte dos  
requisitos para a obtenção do Título de  
Bacharel em Engenharia Civil, sob  
Orientação da Prof. Karla Simone da Cunha  
Lima Viana

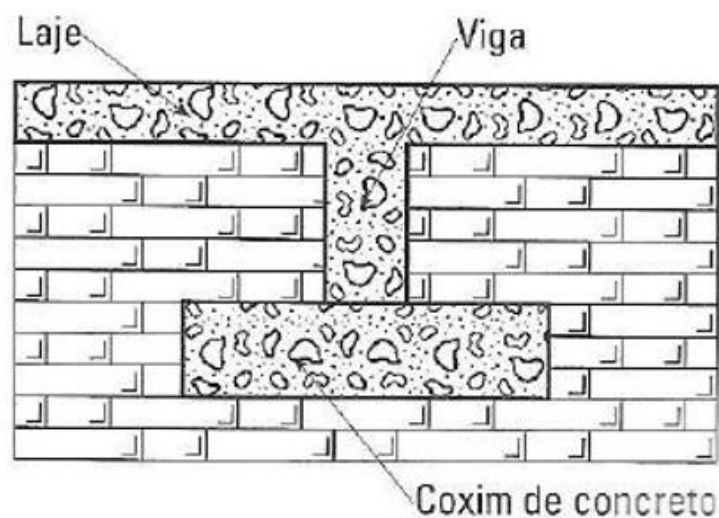
**Figura 16** - Execução do coxim de concreto.

Portanto, como atingiu a estrutura, pode provocar a redução no desempenho e o comprometimento da vida útil, logo, é preciso haver uma intervenção o quanto antes. Diante disso, trata-se de um grau de risco crítico e alta gravidade.

Ação corretiva: como se trata de uma solução pontual, deve ser feito um coxim de concreto (como exposto na Figura 16), e posteriormente, refazer o revestimento.
