**HISTÓRICO DA OBRA DE AMPLIAÇÃO DA PONTE SOBRE O RIO PIRANHAS,  
RODOVIA PB – 366, LOCALIZADA NO MUNICÍPIO DE SÃO JOSÉ DE  
PIRANHAS, PARAÍBA**

Cajazeiras-PB  
2022

Trabalho de Conclusão de Curso submetido à Coordenação do Curso de Bacharelado em Engenharia Civil do Instituto Federal de Educação, Ciência e Tecnologia da Paraíba-*Campus* Cajazeiras, como parte dos requisitos para a obtenção do Título de Bacharel em Engenharia Civil, sob Orientação do Prof. Daniel Torres Filho.

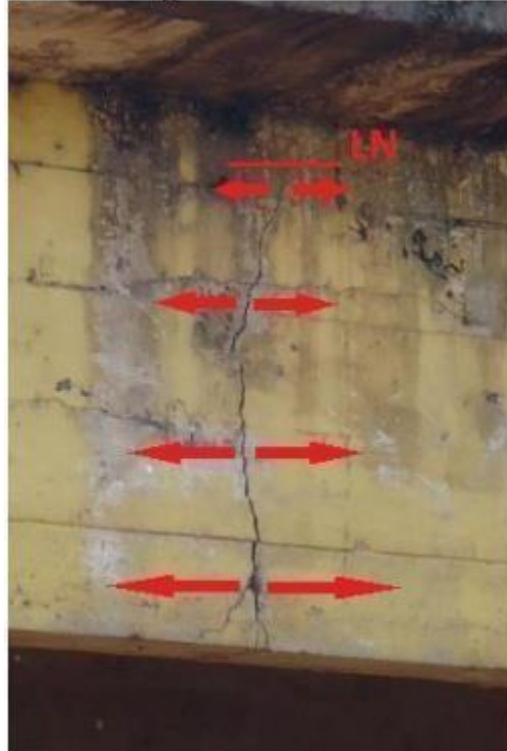
Figura 10 – Fissura em viga de ponte de concreto armado.

As fissuras são patologias que surgem a partir da existência de tensões de tração, como mostra a Figura 10. São provocadas por diversos fatores, como o assentamento do concreto, perda de aderência, movimentações de escoramentos ou fôrmas, retração, movimentação térmica, sobrecarga e entre outros fatores (Magalhães, 2017). As fissuras

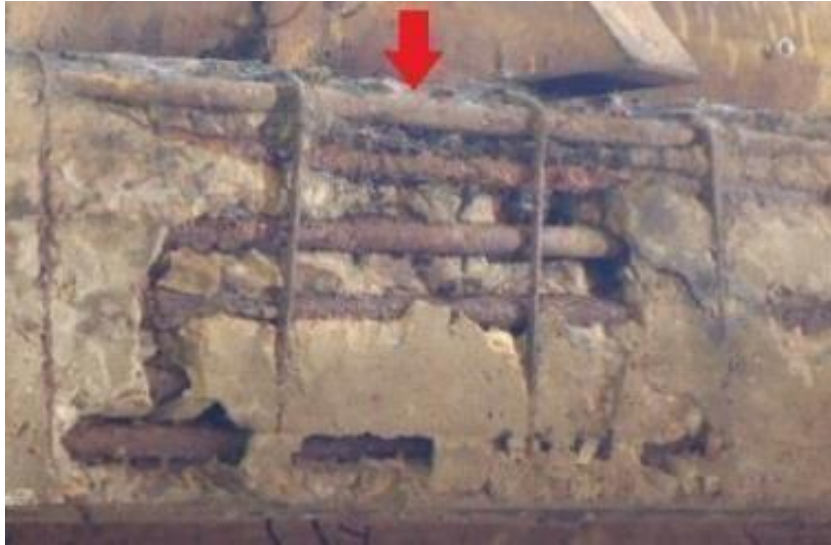
Figura 11 – Corrosão em viga de ponte de concreto armado.

A corrosão está diretamente relacionada com a porosidade da pasta de cimento, com a umidade e com a agressividade do meio. Os danos provocados pela corrosão são o desprendimento do cobrimento de concreto, no qual, afeta a durabilidade das estruturas, fazendo com que a armadura fique ainda mais exposta ao meio ambiente e propicia a manifestações de agentes externos (Miotto, 2010). Neste caso, deve-se realizar a concretagem da forma mais correta possível, como também as manutenções, evitando esse tipo de problema, tal como mostra a Figura 11.

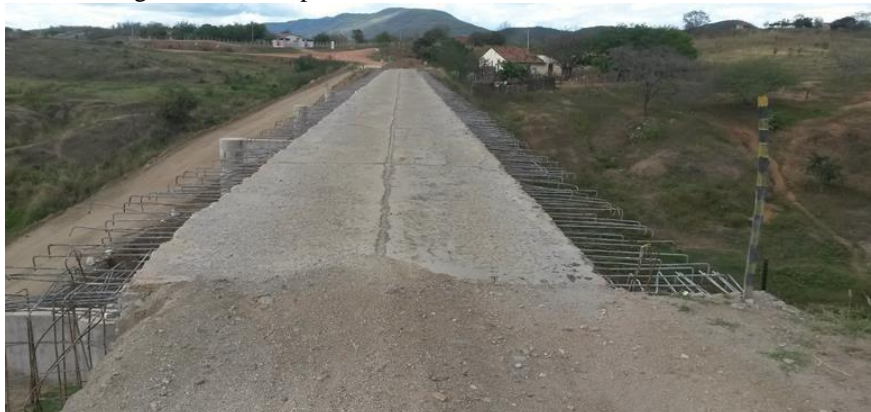
Figura 23– Ponte parcialmente demolida sobre o Rio Piranhas.

Os primeiros serviços de execução foram as demolições dos passeios, guarda-corpo e os guarda-rodas da ponte antiga, e, pelo o que osberva na Figura 23, não foram realizados serviços de recuperação. Nessa época, a ponte já apresentava diversos problemas patológicos, principalmente na mesoestrutura.

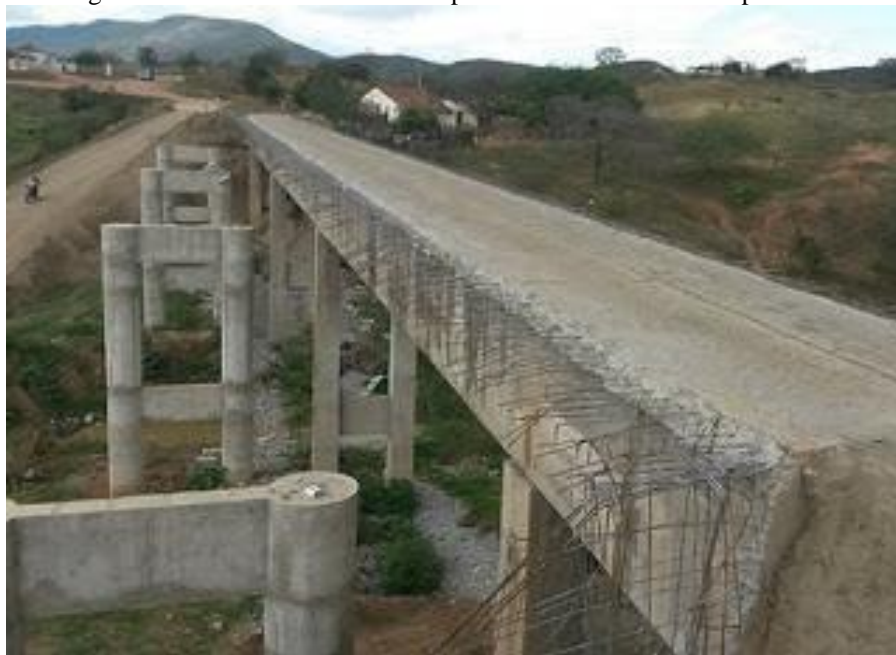
Figura 24 – Vista frontal da obra da ponte sobre o Rio Piranhas paralisada.

No entanto, segundo o que relata o jornal de notícias regional, o Radar Sertanejo e o jornalista Gonçalves (2017), os trabalhos para a construção do alargamento da ponte foram paralisados por mais de 3 anos, com paradas e recomeços das atividades. O governo do Estado da Paraíba, juntamente ao DER-PB, justificou que a empresa contratada para execução havia abandonado a obra porque teria entrado em falência. A Figura 24 mostra o ponto onde a obra ficou paralisada.

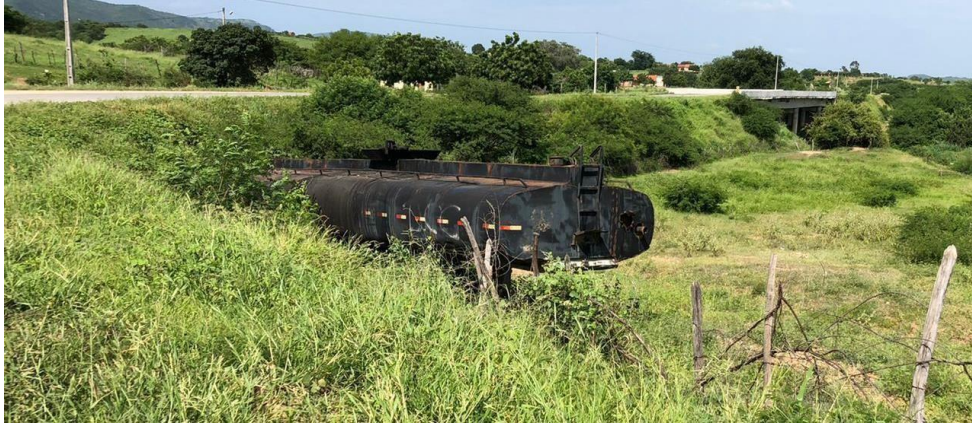
Figura 28 – Abandono do caminhão tipo pipa próximo a ponte sobre o Rio Piranhas

A empresa responsável por finalizar a obra abandonou próximo à ponte um caminhão do tipo pipa, que serviu para a construção da ponte e que permanece no local até os dias atuais (Figura 28). Além disso, para finalização da obra, foram colocadas escoras, que permaneceram por mais de 3 anos no local (até o ano de 2021, quando , o DER-PB tomou as devidas providências e retirou as escoras do local).
