**ANÁLISE DAS MANIFESTAÇÕES PATOLÓGICAS EM PAVIMENTO ASFÁLTICO
FLEXÍVEL: APLICAÇÃO DO ÍNDICE DE GRAVIDADE GLOBAL (IGG) EM
TRECHOS DA CE-371 ENTRE ACOPIARA-CE E CATARINA-CE**

Cajazeiras-PB
2022

Trabalho de Conclusão de Curso submetido à Coordenação do Curso de Bacharelado em Engenharia Civil do Instituto Federal de Educação, Ciência e Tecnologia da Paraíba-*Campus* Cajazeiras, como parte dos requisitos para a obtenção do Título de Bacharel em Engenharia Civil, sob Orientação do Prof. Robson Arruda dos Santos.

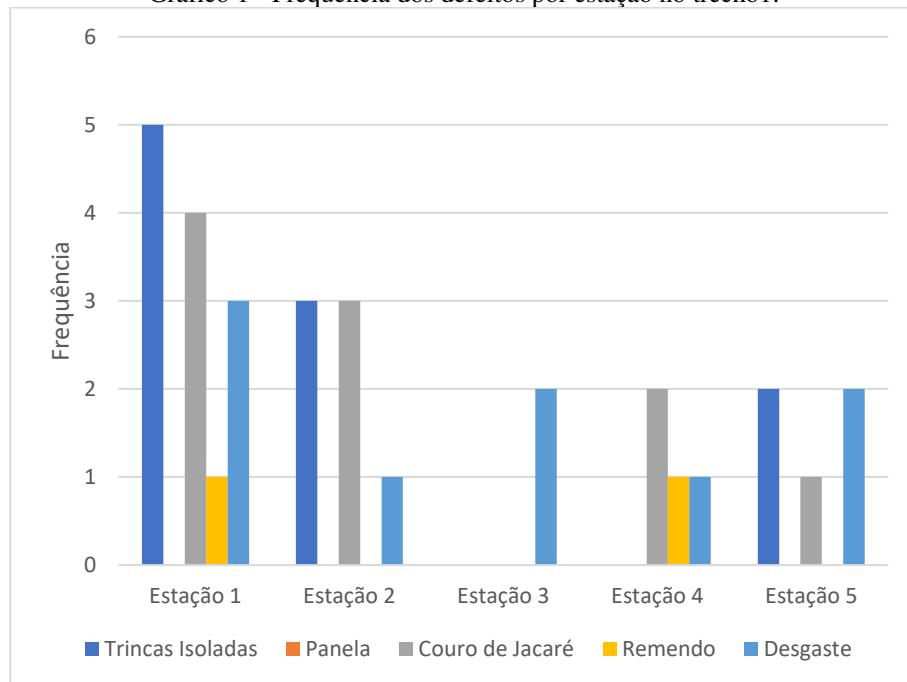
Gráfico 1 - Frequência dos defeitos por estação no trecho1.

O Gráfico 1 mostra a ocorrência de cada defeito baseado nos resultados levantados em campo, as trincas isoladas englobam as trincas longitudinais e verticais sejam longas ou curtas.

É possível observar que o trecho apresenta trincas isoladas e do tipo “couro de jacaré” de forma bastante assídua e encontrados em quase todas as estações, sendo a estação 1 a mais prejudicada. As trincas isoladas também apareceram em grande quantidade principalmente na estação 1 e 2 e desgaste aparece em todas as estações.

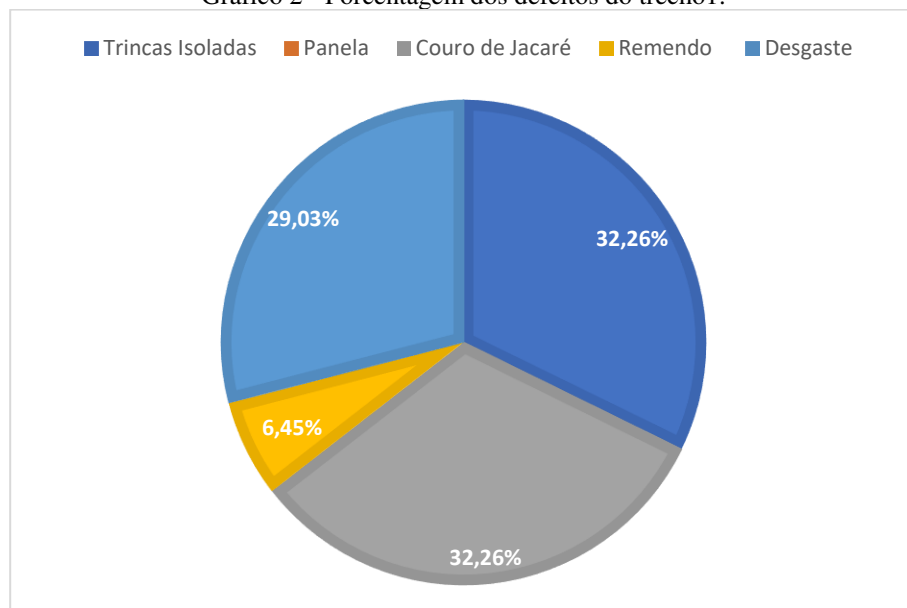
Gráfico 2 - Porcentagem dos defeitos do trecho1.

Com o gráfico pode-se observar que as trincas isoladas e “couro de jacaré” possuem as

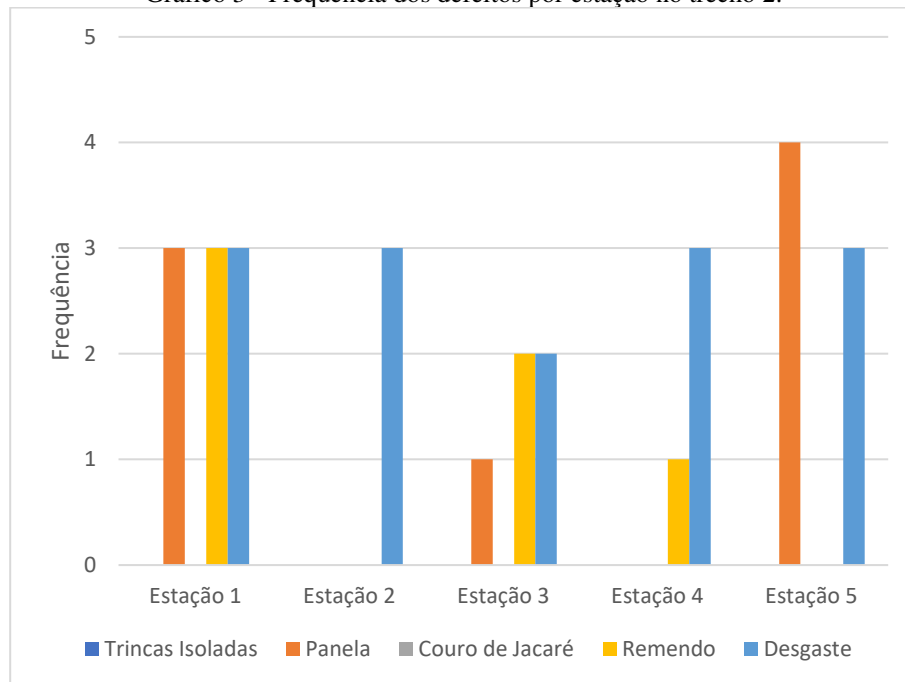
Gráfico 3 - Frequência dos defeitos por estação no trecho 2.

É possível analisar que a faixa da direita no sentido Acopiara para Catarina é a que se encontra mais defeitos, compreendendo as estações 1, 3 e 5. O gráfico indica que mesmo com os remendos executados recentemente no trecho já surgiu grande quantidade de panelas, encontrados em quase todas as estações, e presentes principalmente na trilha de roda e entre a faixa de rolamento e o bordo da pista.

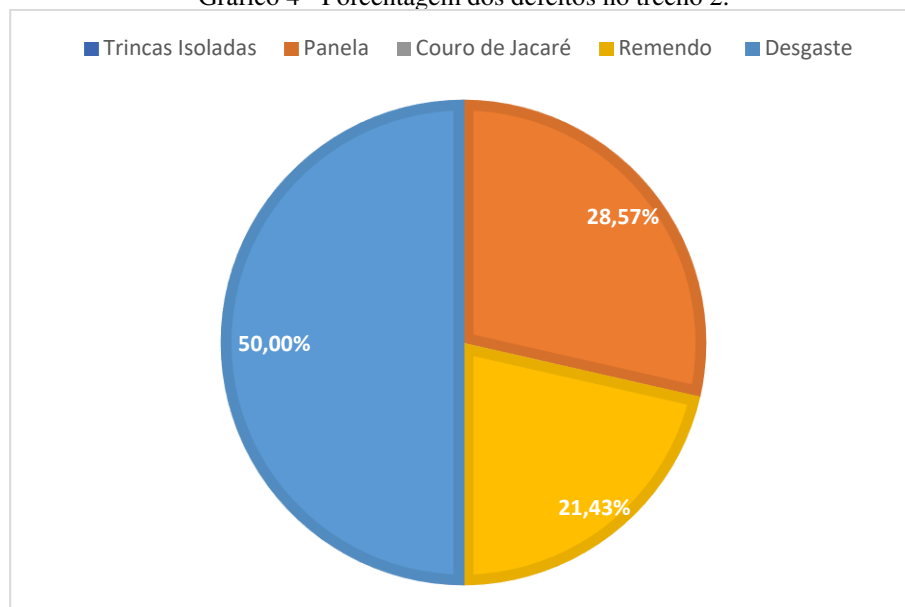
Gráfico 4 - Porcentagem dos defeitos no trecho 2.

Com o gráfico pode-se observar que o desgaste corresponde à metade das manifestações patológicas com 50%, e painelas e remendos equivale a 28,57% e 21,43% respectivamente.

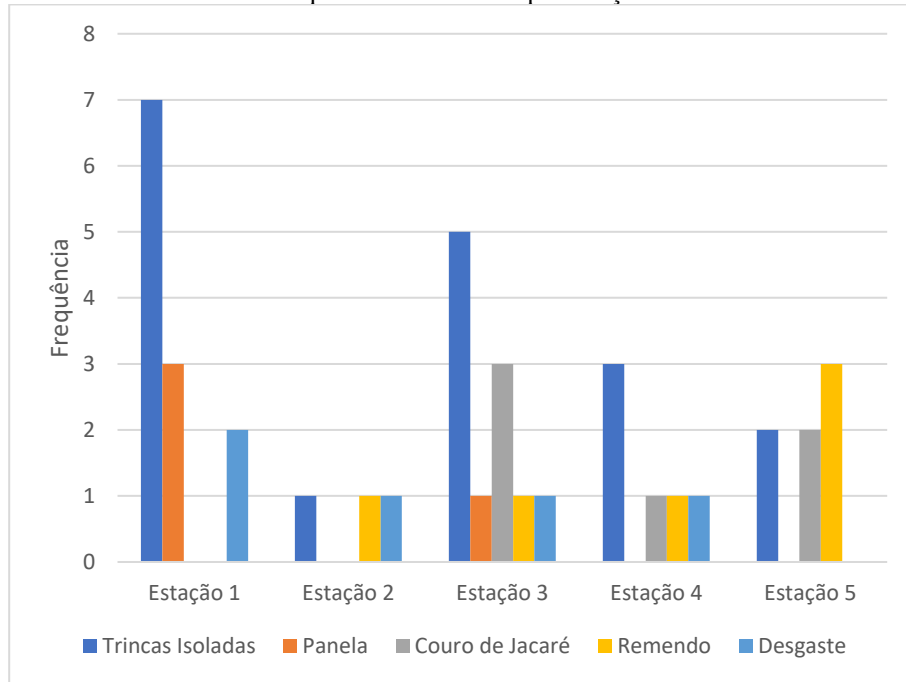
Gráfico 5 - Frequência dos defeitos por estação no trecho 3.

Observa-se que a faixa da esquerda, estações 1, 3 e 5, sentido Acopiara-Catarina é a que apresenta mais ocorrência de defeitos, o defeito pode ser agravado devido ao trecho se encontrar logo após uma curva e essa faixa ser o ponto mais baixo da rodovia, contribuindo para o escoamento de água naquele ponto e comprometimento do pavimento. Outro ponto de destaque é a presença de três trincas tipo “couro de jacaré” com erosão na estação 3. Somente a estação 5 não apresentou desgaste, visto que existe um remendo ocupando quase toda a estação.

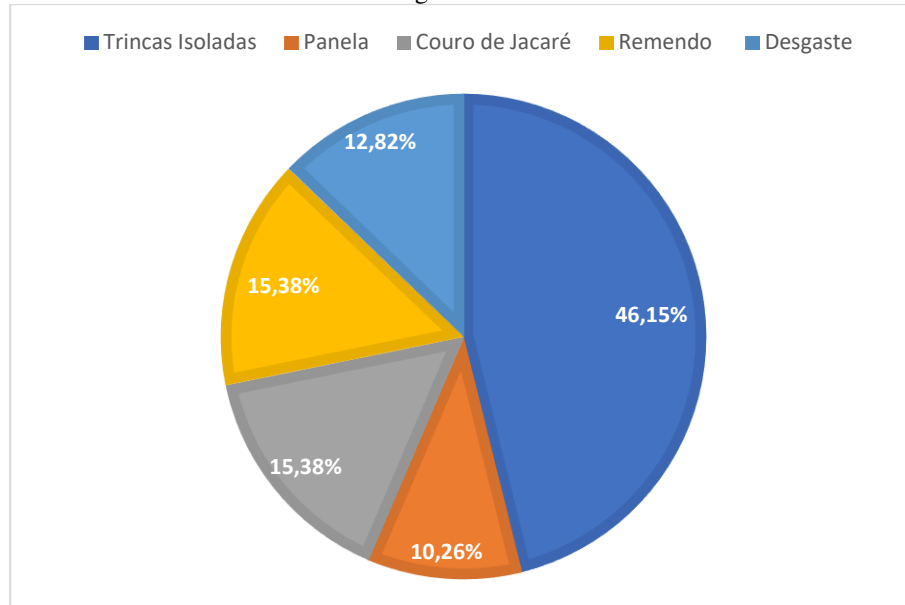
Gráfico 6 - Porcentagem dos defeitos no trecho 3.

em geral, é possível perceber que o defeito mais recorrente no trecho são as trincas isoladas com 46,15% e a de menor ocorrência são as painelas com quase 10,26%. Nota-se que mesmo com o recém processo de manutenção, o trecho apresenta muitas manifestações patológicas.
