**DIAGNÓSTICO DAS MANIFESTAÇÕES PATOLÓGICAS DA EDIFICAÇÃO  
SEDE DO 6º BATALHÃO DE POLÍCIA MILITAR NA CIDADE DE CAJAZEIRAS-  
PB**

Cajazeiras-PB  
2022

Trabalho de Conclusão de Curso submetido à Coordenação do Curso de Bacharelado em Engenharia Civil do Instituto Federal de Educação, Ciência e Tecnologia da Paraíba-*Campus* Cajazeiras, como parte dos requisitos para a obtenção do Título de Bacharel em Engenharia Civil, sob Orientação do Prof. Me. Cicero Joelson Vieira Silva.

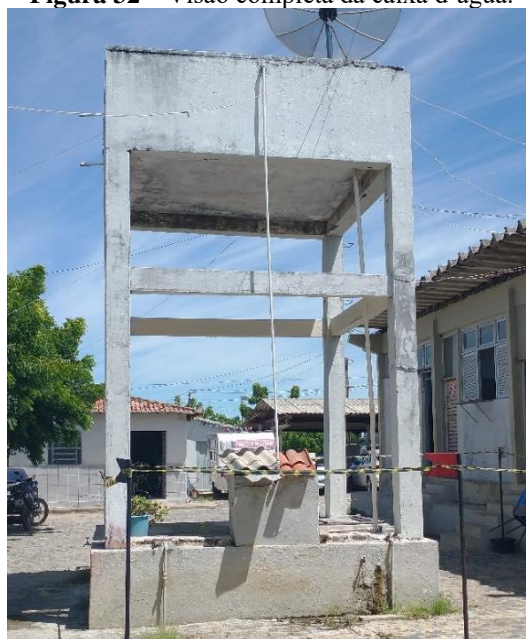
**Figura 32** – Visão completa da caixa d'água.

Esse elemento construtivo, é caracterizado como um reservatório elevado construído em concreto armado, conforme Figura 32. Ele é responsável por abastecer todo os setores do batalhão e é o sistema com a situação mais crítica e com a maior urgência de intervenção.
