**ESTUDO DE CASO: INVESTIGAÇÃO DE MANIFESTAÇÕES PATOLÓGICAS
NO HOSPITAL DE PEQUENO PORTE ECILDA BARBOSA RIBEIRO EM
UMARI-CE**

Trabalho de Conclusão de Curso submetido à Coordenação do Curso de Bacharelado em Engenharia Civil do Instituto Federal de Educação, Ciência e Tecnologia da Paraíba-*Campus* Cajazeiras, como parte dos requisitos para a obtenção do Título de Bacharel em Engenharia Civil, sob Orientação do Prof. Fernando Chagas de Figueiredo Sousa e Coorientação do Prod. Dr. Elysson Marcks Gonçalves Andrade.

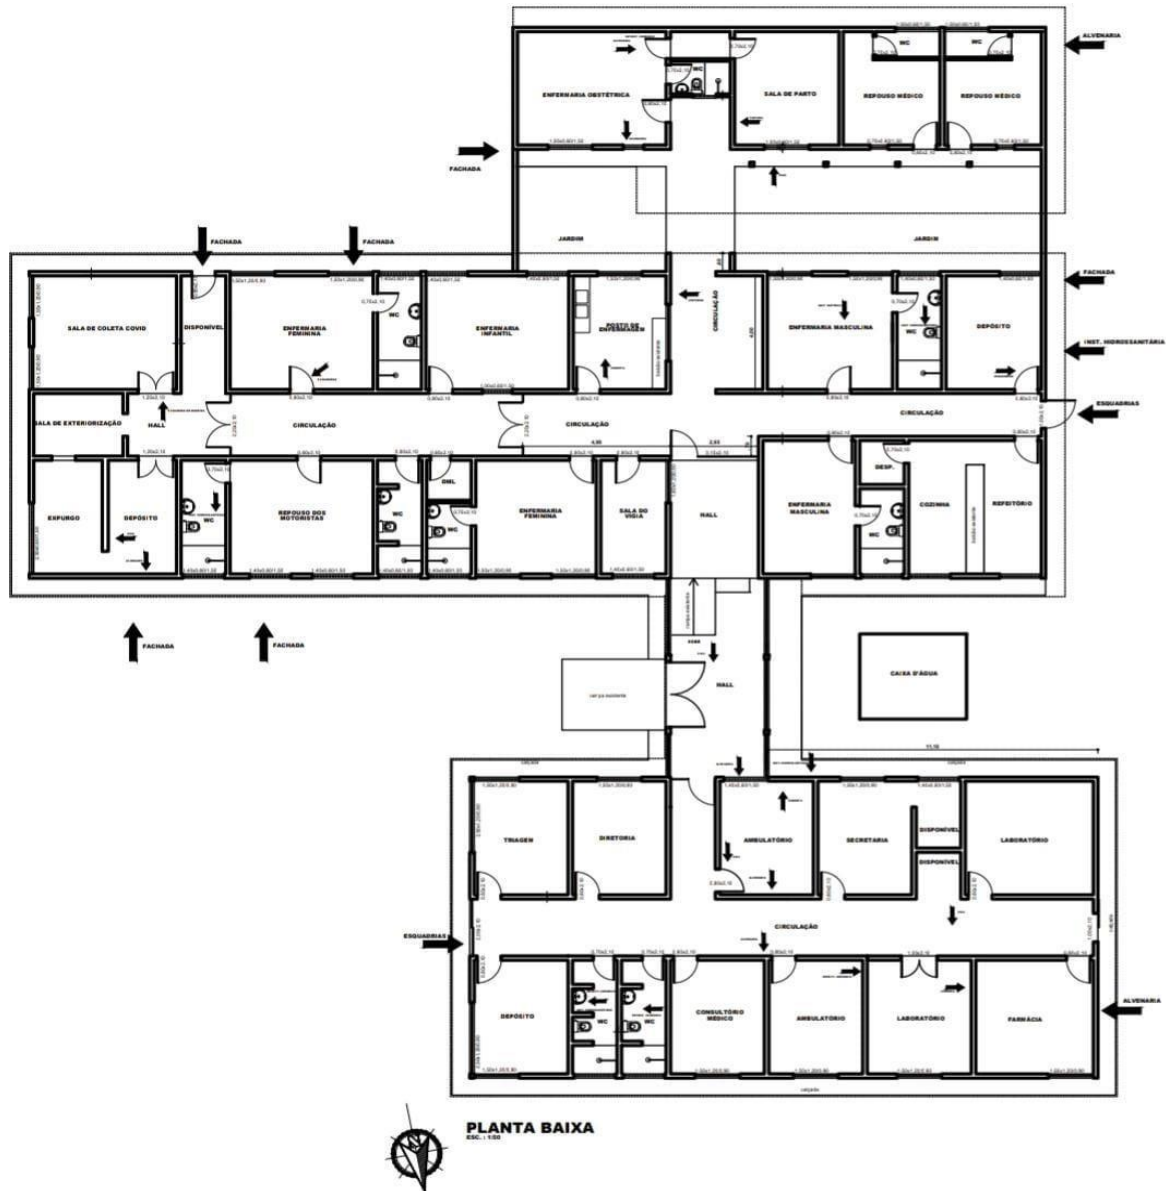
Figura 5 – Croqui da instituição onde apresenta suas localizações.

É perceptível que a maior incidência de manifestações patológicas foi encontrada nas fachadas, onde pôde se observa pelo croqui exposto acima, indicado pelas setas, onde encontrou problemas como manchas escuras, manchas esverdeadas, trinca horizontal, esquadrias
