**AVALIAÇÃO DO SURGIMENTO DE MANIFESTAÇÕES PATOLÓGICAS E DE
FALHAS DECORRENTES DE PROCESSOS CONSTRUTIVOS DE
ESTRUTURAS DE CONCRETO ARMADO**

2023

Projeto de Trabalho de Conclusão de Curso
submetido à Coordenação do Curso de
Bacharelado em Engenharia Civil do
Instituto Federal de Educação, Ciência e
Tecnologia da Paraíba – IFPB *Campus*
Cajazeiras, sob Orientação do Prof. Cicero
Joelson Vieira Silva.

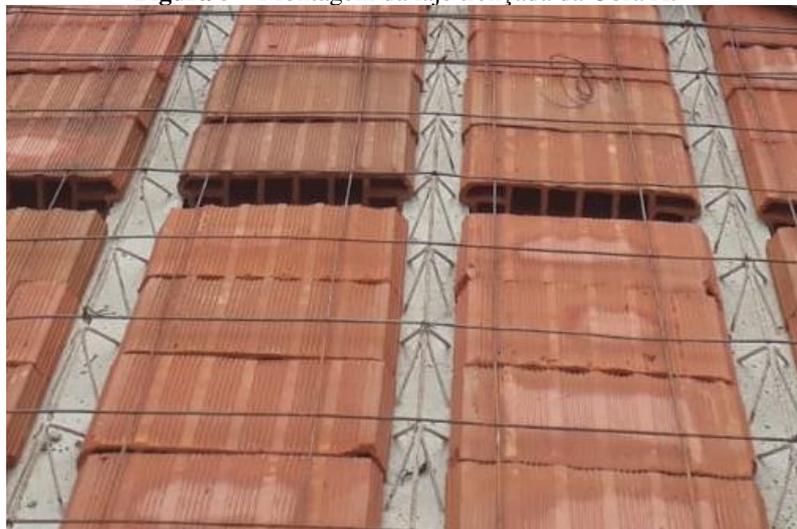
Figura 5 – Montagem da laje treliçada da Obra A.

Nessa obra, adotou-se a laje treliçada com lajotas cerâmicas como material de enchimento e a malha pop, que se trata de uma estrutura metálica pré-fabricada composta por fios de aço nas direções transversal e horizontal, sobrepostas e soldadas nos pontos de encontro das duas direções, como mostra a Figura 5.

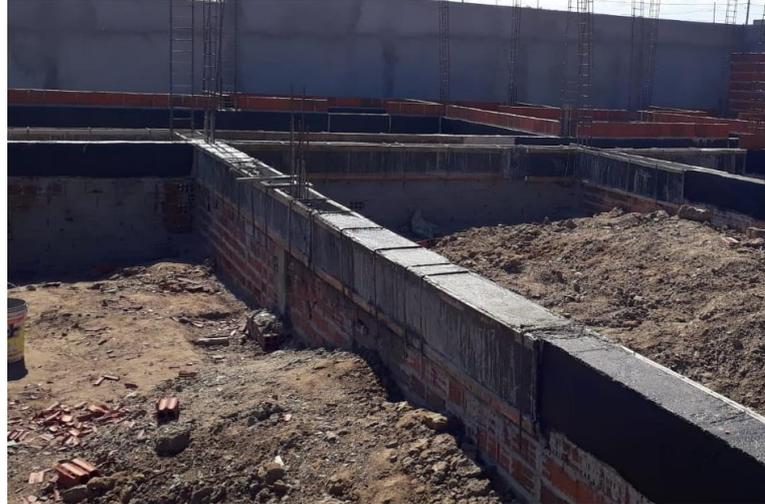
Figura 14 – Concretagem das vigas baldrame.

visualização das fôrmas no momento da concretagem é mostrada na Figura 14, na qual a viga registrada possui 10,59 m de comprimento.

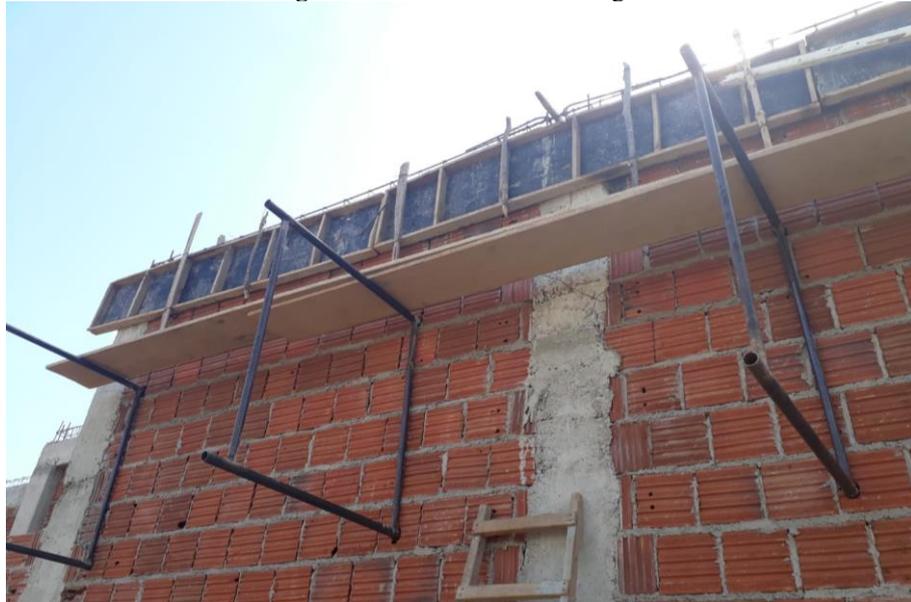
Figura 21 – Abafamento das vigas.

Para a fôrma das vigas foram utilizadas fôrma de madeirite e gravatas de madeira, como mostram as Figuras 21 e 22.
