**INSTITUTO FEDERAL DE EDUCAÇÃO TECNOLÓGICA DA PARAÍBA -
CAMPUS PATOS - CURSO SUPERIOR DE BACHARELADO EM
ENGENHARIA CIVIL**

**METODOLOGIA GUT APLICADA À ANÁLISE DE MANIFESTAÇÕES
PATOLÓGICAS EM PONTES RODOVIÁRIAS DA CIDADE DE PATOS-PB**

A Ponte do São Sebastião, na coordenada $7^{\circ} 1' 15.17''$ S, $37^{\circ} 16' 32.04''$ W, localizada sobre o Rio Espinharas em Patos-PB, possui origem centenária. Foi inaugurada em 1923 e reconstruída na década de 1970. Esta estrutura rodoviária conecta um dos principais bairros de Patos ao centro da cidade. Está estrategicamente próxima a pontos importantes como o Patos Shopping e a antiga estação ferroviária. Construída em um momento de modernização e crescimento do município, a ponte possui mais de 150 metros de extensão e aproximadamente 12 metros de largura. Sua estrutura é de concreto armado e conta com guarda-corpos laterais em concreto e uma passarela composta por placas do mesmo material. A Figura 4 mostra uma vista superior da ponte analisada.

Na Figura 5, é possível observar uma vista superior da Ponte do Juá Doce, situada sobre o Rio Espinharas, nas coordenadas $7^{\circ} 0' 56.42''$ S, $37^{\circ} 16' 45.10''$ W, no município de P

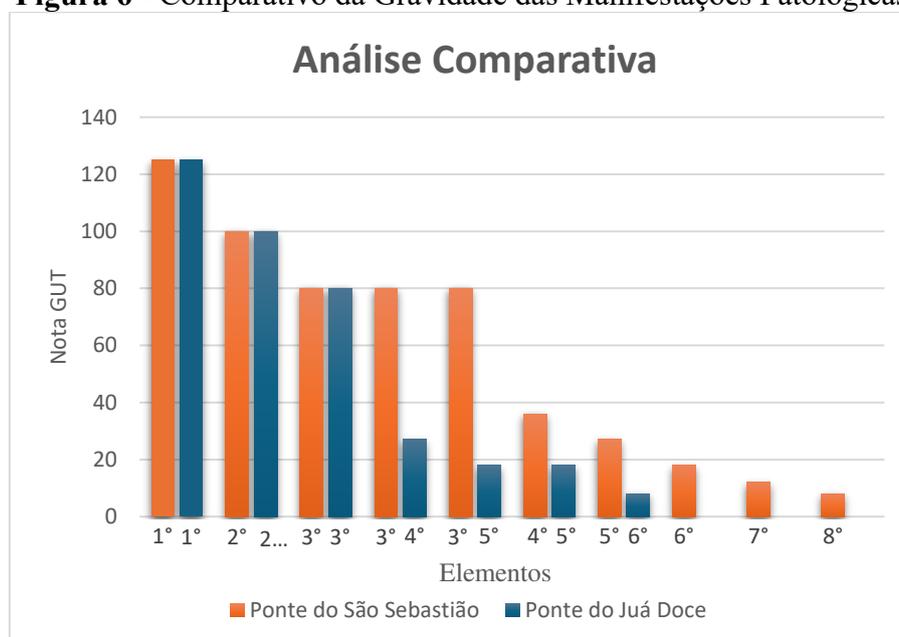
Figura 6 - Comparativo da Gravidade das Manifestações Patológicas

No gráfico, percebe-se que ambas as pontes apresentam manifestações patológicas que exigem intervenção, ainda que em diferentes intensidades. Enquanto a Ponte do Juá Doce demonstra uma distribuição das notas GUT que sugere ocorrências de menor gravidade, a Ponte do São Sebastião evidencia concentrações mais elevadas em determinados elementos estruturais, principalmente a partir da quarta categoria.

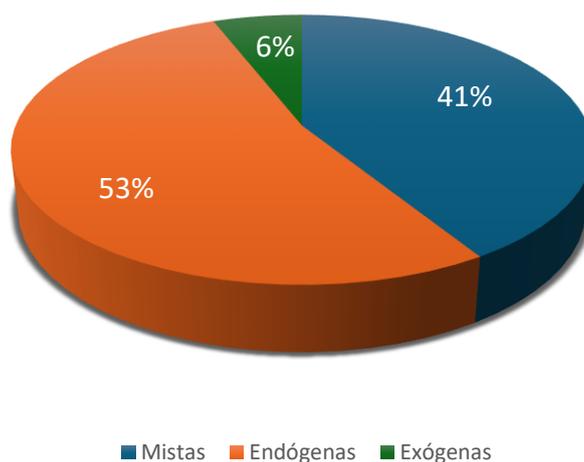
Figura 7 - Classificações das manifestações patológicas por origem

Observa-se que a maior parte das manifestações são de origem endógena (53%), seguidas pelas mistas (41%) e, em menor proporção, pelas exógenas (6%).
