**INSTITUTO FEDERAL DE EDUCAÇÃO, CIÊNCIA E TECNOLOGIA DA PARAÍBA
CAMPUS PATOS
CURSO SUPERIOR DE BACHARELADO EM ENGENHARIA CIVIL**

**ANÁLISE CORRELACIONAL ENTRE TEMPERATURA SUPERFICIAL E
INCIDÊNCIA DE MANIFESTAÇÕES PATOLÓGICAS EM EDIFICAÇÕES
ESCOLARES DA REDE MUNICIPAL DE PATOS-PB**

PATOS - PB

2025

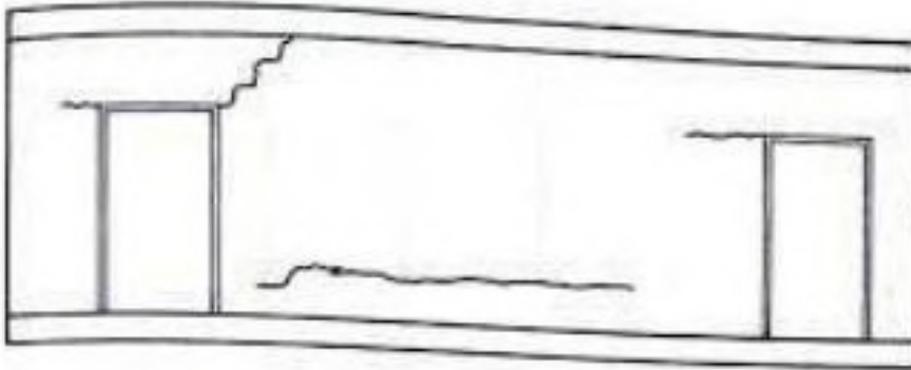
Figura 16. Fissuras e trincas próximas as portas devido a deformação estrutural

Uma possível causa para o surgimento desse problema é a deformação excessiva dos elementos estruturais, que pode gerar fissuras nas extremidades das aberturas. O formato dessas fissuras varia de acordo com a posição da abertura, o comprimento da parede, as dimensões do vão e o grau de deslocamento do elemento estrutural (Thomaz, 1989). Conforme representado na Figura 16.

Para prevenir esse tipo de patologia, Moch (2009) recomenda a utilização de cintas de amarração, com o objetivo de restringir fissuras horizontais nas extremidades superiores ou inferiores das esquadrias, ou ainda à meia altura do vão, especialmente quando associadas a movimentações da laje de cobertura ou a deformações resultantes de recalques nas fundações.
