**COMPARAÇÃO DE PROFUNDIDADE DE CARBONATAÇÃO
ESTIMADA POR MODELO MATEMÁTICO COM A EXISTENTE
NO SISTEMA ESTRUTURAL DO IFPB – *CAMPUS CAJAZEIRAS***

Cajazeiras
2018

Trabalho de Conclusão de Curso submetido
à Coordenação do Curso de Bacharelado em
Engenharia Civil do Instituto Federal de
Educação, Ciência e Tecnologia da Paraíba,
como parte dos requisitos para a obtenção do
Título de Bacharel em Engenharia Civil.

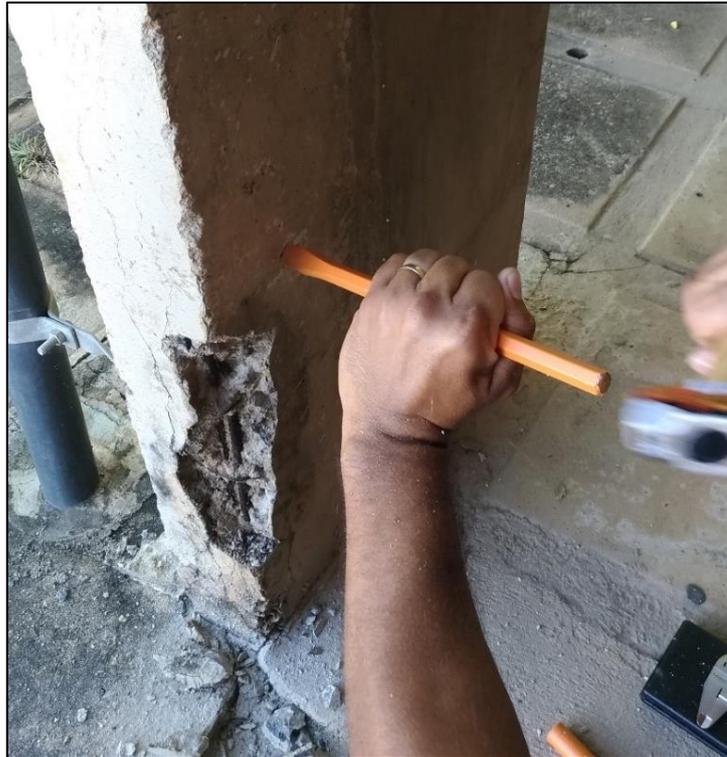
Figura 32 - Abertura de furo com auxílio de ponteira, talhadeira e marreta

Como o PF1 estava com um grau de deterioração bastante elevado, durante a execução da abertura do primeiro furo, na região inferior do pilar, parte do concreto foi expulso, como mostra a Figura 32, evidenciando assim a fragilidade com que se encontra esse elemento estrutural.
