**DIAGNÓSTICO DO CUMPRIMENTO NORMATIVO DA NR 18 EM CANTEIROS  
DE OBRAS NA CIDADE DE CAJAZEIRAS-PB**

Cajazeiras-PB  
2021

Trabalho de Conclusão de Curso submetido à Coordenação do Curso de Bacharelado em Engenharia Civil do Instituto Federal de Educação, Ciência e Tecnologia da Paraíba-*Campus* Cajazeiras, como parte dos requisitos para a obtenção do Título de Bacharel em Engenharia Civil, sob Orientação do Prof. Cicero Joelson Vieira Silva e Coorientação do Prof. Luan Carvalho Santana de Oliveira.

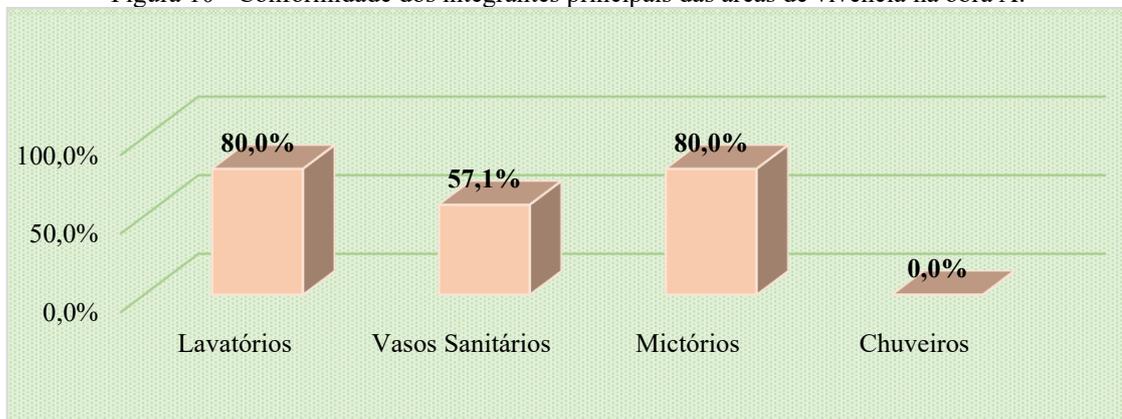
Figura 10 - Conformidade dos integrantes principais das áreas de vivência na obra A.

Entre os pontos salientáveis nos ambientes onde estavam as instalações, destacam-se os materiais das paredes divisórias e piso que eram resistentes, todavia, a localização pecou no quesito iluminação e higiene, muitas das vezes apresentando sujeiras e odores. Outro aspecto pertinente foi o fato de ser obedecido a proporção de 1 vaso sanitário, 1 mictório e 1 lavatório para o conjunto de 20 trabalhadores, mas ser desobedecido a proporção de 1 chuveiro para cada grupo de 10 funcionários. Estes elementos citados anteriormente, foram inspecionados detalhadamente, cuja conformidade atribuída para cada um deles pode ser aferida na Figura 10.

Observa-se mediante os dados expostos, que o ponto mais delicado para as instalações sanitárias se refere aos requisitos que envolvem os chuveiros, uma vez que era necessário no mínimo dois destes elementos em um ambiente fechado para garantia da privacidade dos trabalhadores durante o banho, ao contrário da disposição em um ambiente aberto conforme presenciado na obra. Além disso, verificou-se apenas a presença de uma canalização que é improvisada como chuveiro e não o próprio equipamento instalado convenientemente. Há de ressaltar também, embora tenha bons percentuais de conformidade, os locais onde estavam os vasos sanitários e lavatórios, os quais necessitavam de coletores de lixo visto a constatação de

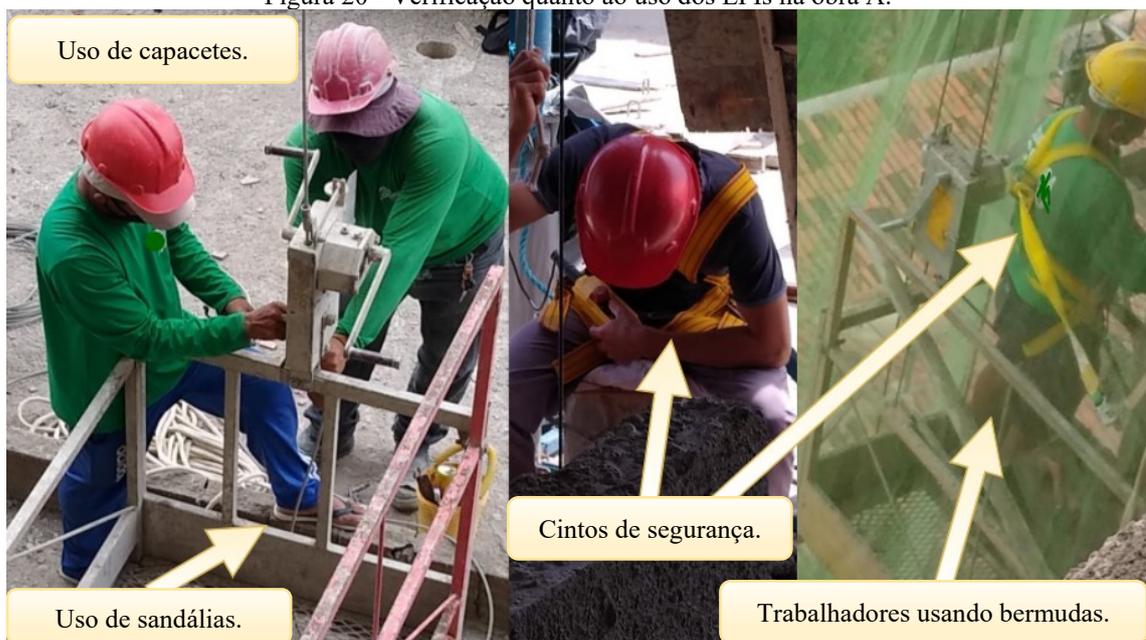
Figura 20 - Verificação quanto ao uso dos EPIs na obra A.

A Figura 20, exibe alguns cenários observados na obra, pela qual pode-se verificar ao mesmo tempo que os trabalhadores utilizavam capacetes, embora comumente até de forma inapropriada, havia uso de sandálias e bermudas que são vedados dentro do ambiente de trabalho. É explícito ainda o uso dos cintos de segurança em atividades sobre grandes alturas, como pode-se ver no caso dos andaimes suspensos e quando havia transporte de materiais próximo as aberturas do elevador. Nesta perspectiva é observável que a empresa tinha preocupação limitada em apenas disponibilizar os EPIs, mas quando se tratava de analisar se os mesmos eram utilizados dentro dos padrões postulados, verificava apenas os casos agravantes e isto certamente influenciou para que metade dos requisitos da norma fossem descumpridos.

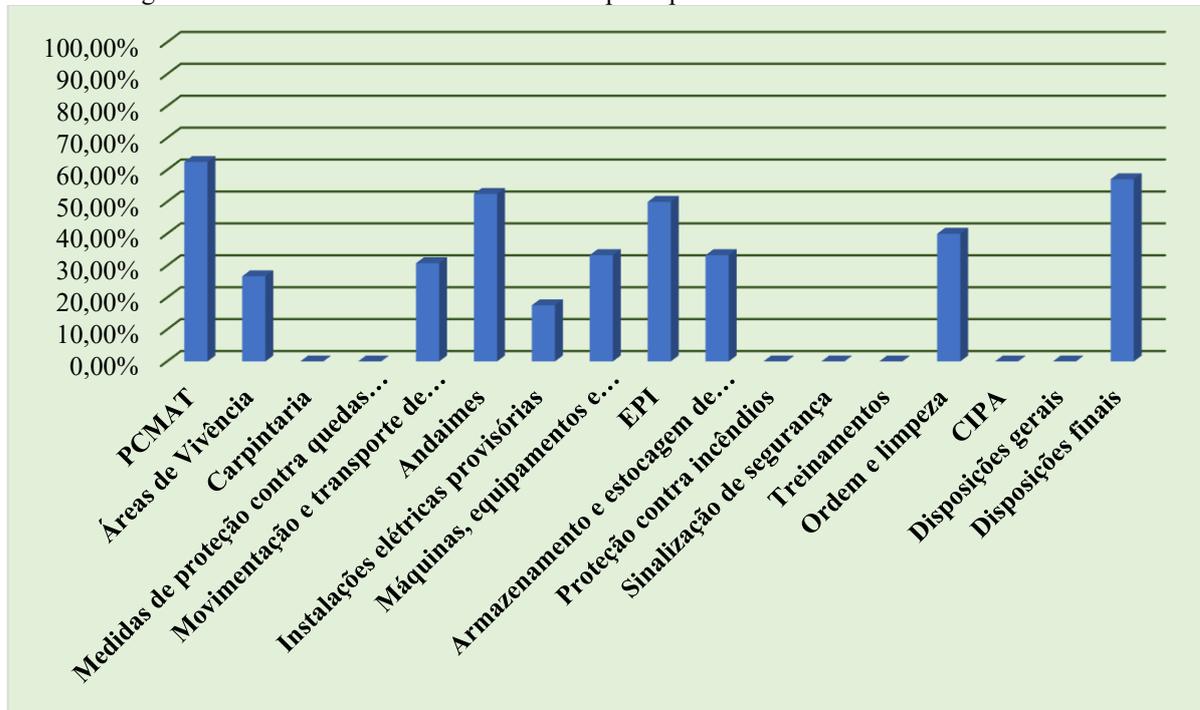
Figura 26 - Valor do índice de conformidade por tópicos normativos analisados na obra A.

Complementarmente, pode-se observar de forma ilustrada a partir da tabulação dos dados, os índices de conformidade computados e apresentados na Figura 26. Ela mostra

graficamente a distância entre cada tópico investigado e o valor ideal visado que é a regularidade completa, ou em outras palavras, o 100% de atendimento normativo.

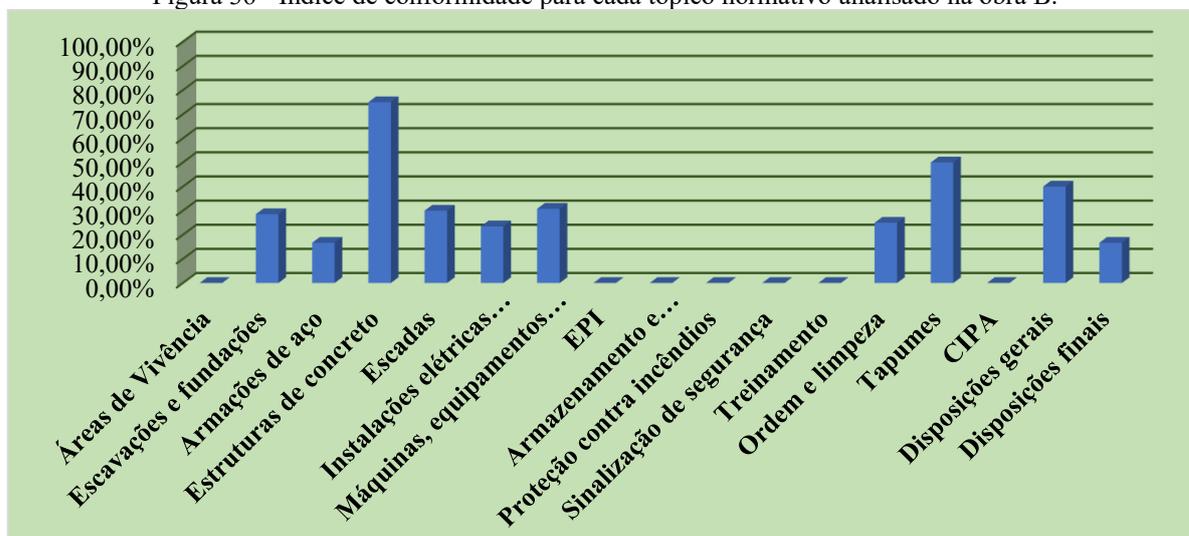
Figura 36 - Índice de conformidade para cada tópico normativo analisado na obra B.

A partir da tabulação dos dados, podem ser ilustrados os percentuais obtidos, o que permite evidenciar graficamente a distância de cada tópico normativo em relação ao atendimento total que é o resultado ideal esperado, isto é, o 100,0% de conformidade com a NR 18. Pela Figura 36, observa-se que o tópico associado a execução dos elementos de concreto é aquele que melhor atendeu a norma e se aproximou do percentual máximo, enquanto os relativos as áreas de vivência, EPI, CIPA, proteção contra incêndios, sinalização de segurança, treinamento, armazenamento e estocagem de materiais são os piores valores atribuídos e mereciam, portanto, atenção especial quanto a implantação das medidas necessárias.

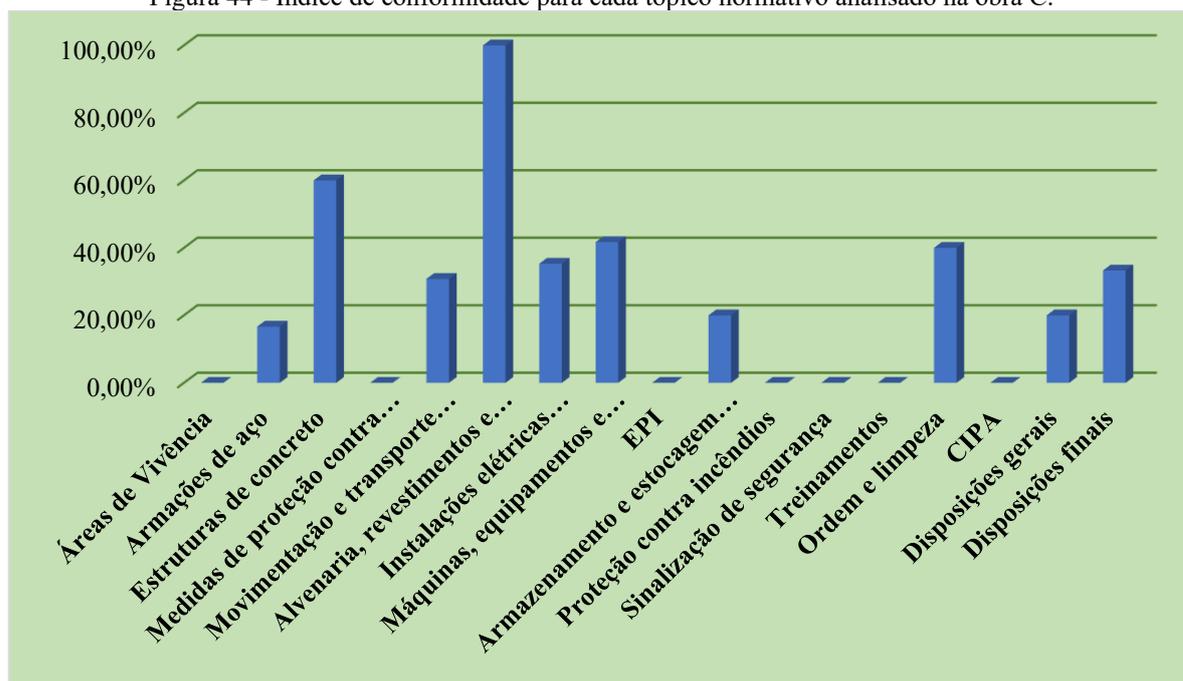
Figura 44 - Índice de conformidade para cada tópico normativo analisado na obra C.

De forma complementar, pode-se observar a Figura 44 que ilustra graficamente os percentuais mostrados na Tabela 4, e permite analisar a distância entre cada tópico analisado, representados pelas barras azul e a situação ideal que é o 100% de conformidade, ou ilustrativamente a barra cheia. Esta representação torna-se mais didática e contrasta muito bem os melhores e piores atendimentos quanto à NR 18. Neste viés, os melhores valores são atribuídos ao tópico de estruturas de concreto e principalmente o ligado à alvenaria, revestimentos e acabamentos. Por outro lado, destaca-se negativamente o total desprezo com os requisitos voltados à utilização de EPIs, proteção contra incêndio, sinalização de segurança, treinamentos, além da inexistência de CIPA, áreas de vivência e total irregularidade quanto as medidas de proteção contra quedas em altura.

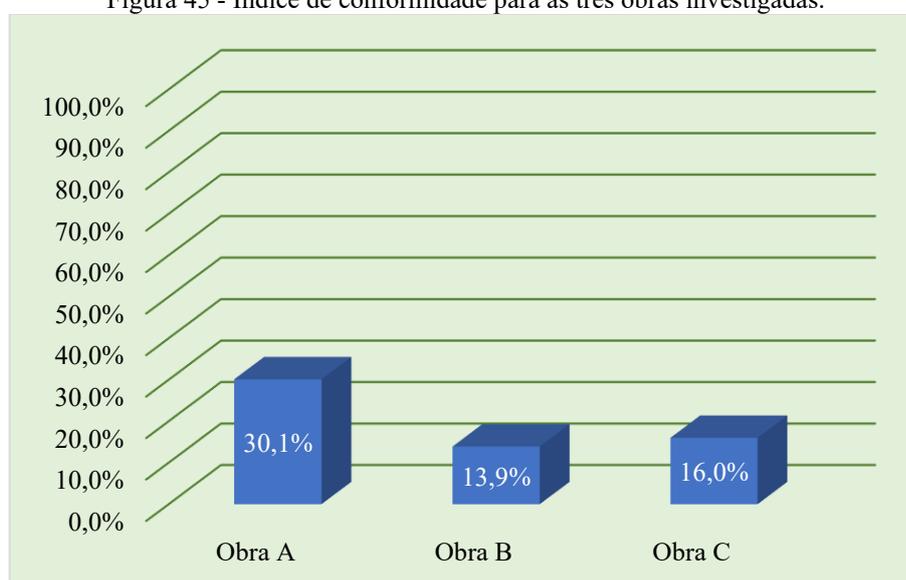
Figura 45 - Índice de conformidade para as três obras investigadas.

Paralelamente, a Figura 45 ilustra os índices para as obras A, B e C respectivamente, onde percebe-se a distância do cenário ideal que é o 100,0%. Deve-se entender que os valores baixíssimos encontrados, associam-se a uma série de inconformidades encontradas e tópicos totalmente desatendidos assim como esmiuçados nas seções anteriormente apresentadas.

Ao observar os índices demonstrados, percebe-se que os cenários são muito parecidos, tanto é que ao longo das análises predecessoras, foi constatada em todas as obras a falta de medidas voltadas aos sistemas protetivos, treinamentos, ambientes sem sinalizações, falta de estruturas básicas como vestiários, local para refeições e, até os riscos mais frequentes foram iguais, isto é, os de quedas, choques elétricos, cortes e perfurações.

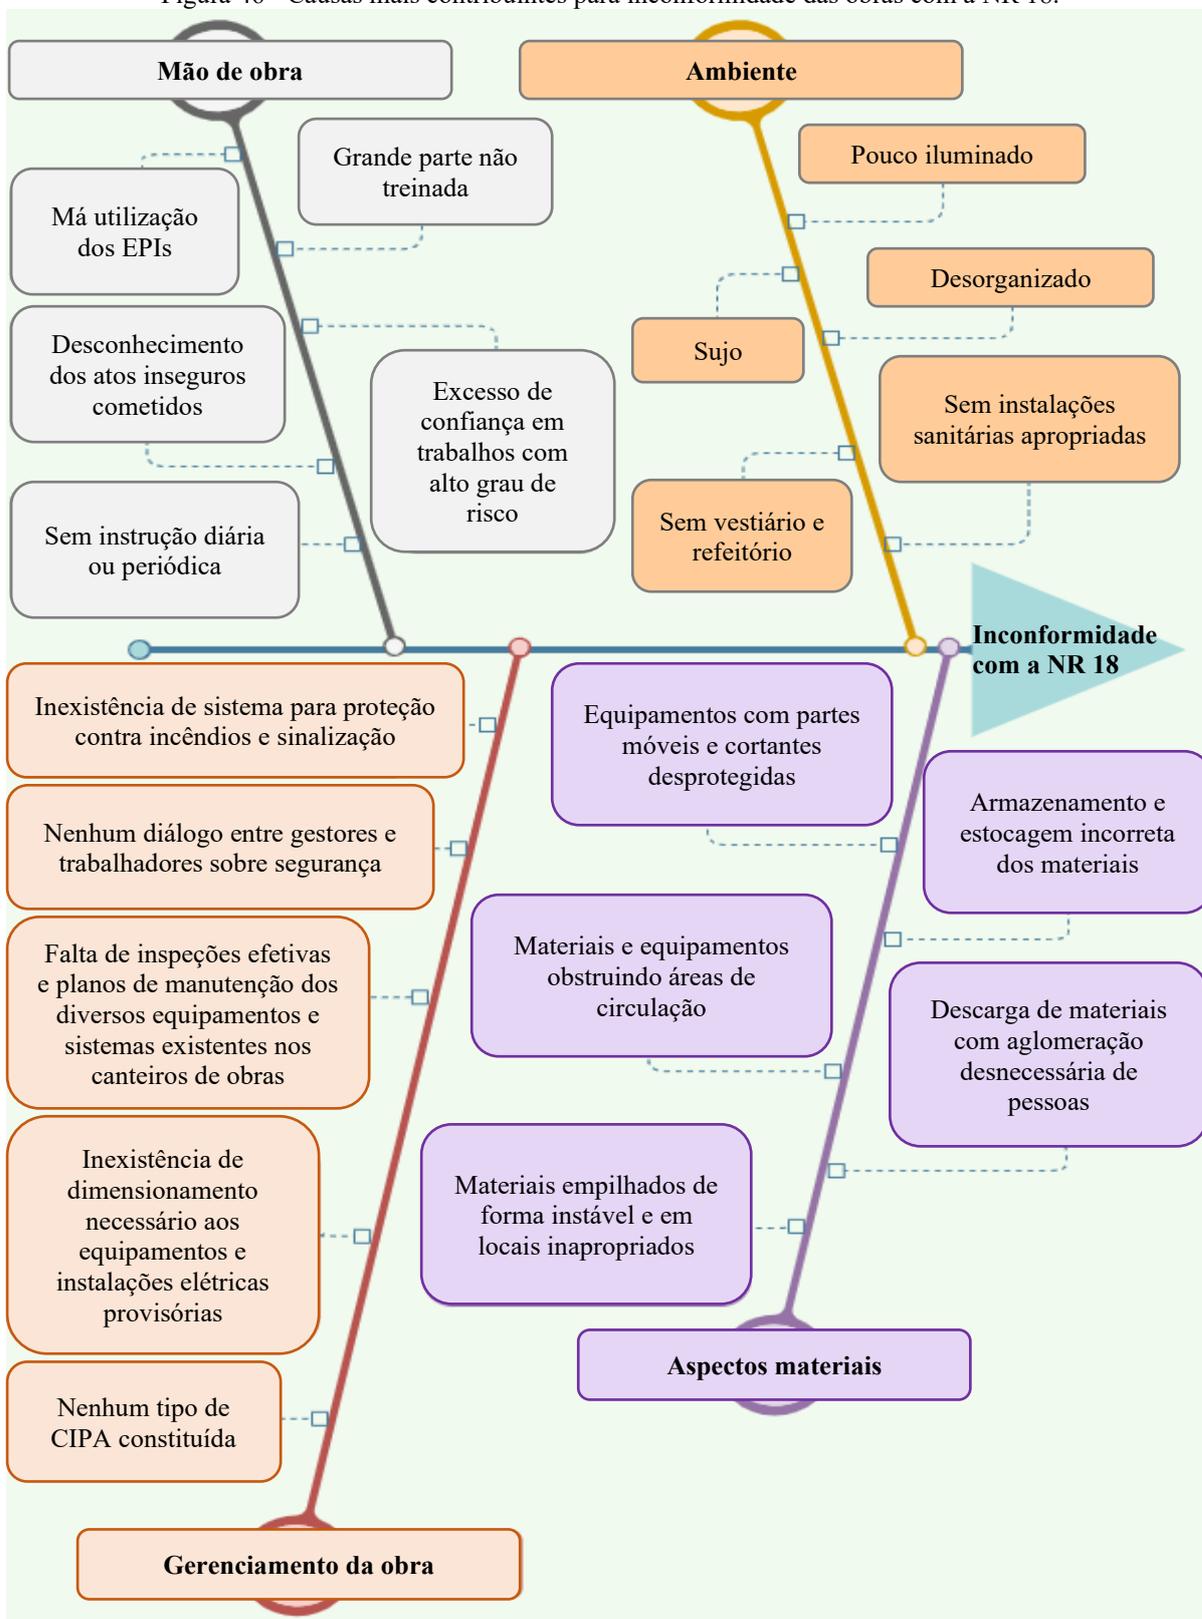
Figura 46 - Causas mais contribuintes para inconformidade das obras com a NR 18.

Ainda sobre a Figura 46, ressalta-se que esta é um exemplo de adaptação do diagrama de Ishikawa, onde o aspecto principal abordado foi a inconformidade encontrada nos canteiros de obras quanto a NR 18, e foram divididas em classes, as causas mais agravantes nos cenários encontrados que contribuíram sobretudo, para os valores ínfimos dos índices de conformidade.

Mediante a tudo que foi exposto, percebe-se que a presença de uma equipe de trabalho capacitada e um sistema de gestão voltado à segurança em obras é fundamental no desdobramento de uma construção eficiente, para que assim a obra não sofra com embargos, multas e nem os trabalhadores tenham sua saúde e vida afetadas. Como resultado final dos aspectos delineados no presente capítulo, pode-se observar a Figura 46, a qual demonstra um diagrama baseado nos aspectos observados nas obras, considerando as peculiaridades de cada uma e apresenta pontos importantes a serem atentados pelo corpo técnico de um canteiro,

podendo norteá-los até mesmo na implementação das medidas mitigadoras nos locais onde os índices de conformidade traduziram dados preocupantes quanto à segurança laboral.
