**ANÁLISE DE FISSURAS EM UMA INSTITUIÇÃO DE ENSINO DA CIDADE DE  
JOCA CLAUDINO-PB: ESTUDO DE CASO**

Trabalho de Conclusão de Curso submetido à Coordenação do Curso de Bacharelado em Engenharia Civil do Instituto Federal de Educação, Ciência e Tecnologia da Paraíba-*Campus* Cajazeiras, como parte dos requisitos para a obtenção do Título de Bacharel em Engenharia Civil, sob Orientação do Prof. Me. Cicero Joelson Vieira Silva.

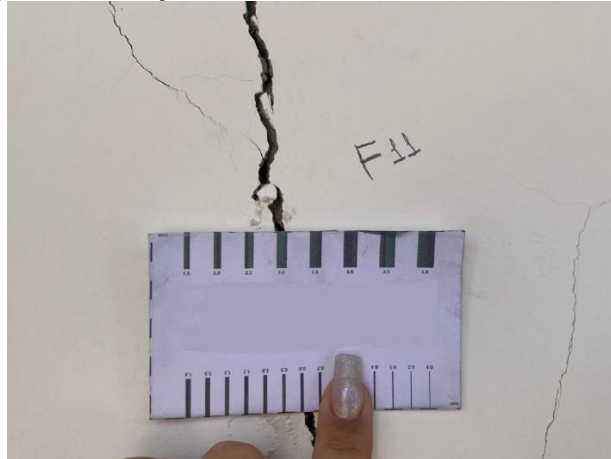
**Figura 29** - Medição da abertura das fissuras com o fissurômetro.

realizado o ensaio. Ao decorrer de 3 semanas fez-se novamente a medição, Figura 29.

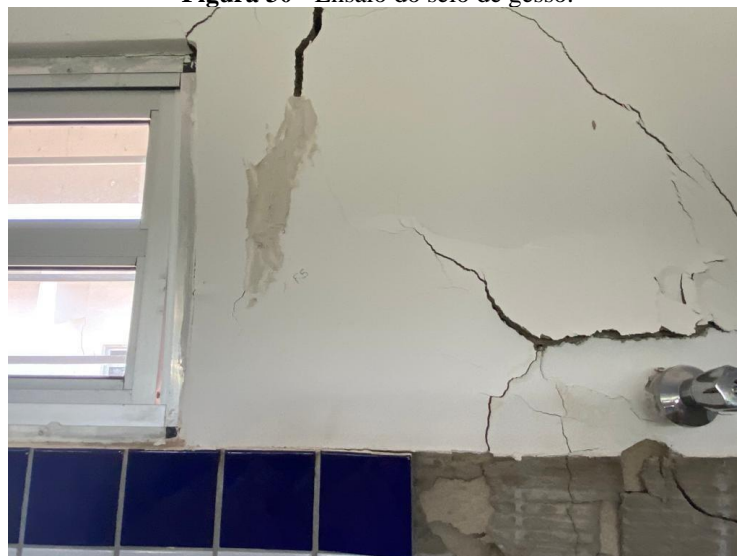
**Figura 30** - Ensaio do selo de gesso.

Para identificar se as fissuras são passivas ou ativas, foi utilizado o ensaio do selo de gesso, Figura 30. Esse ensaio consiste na técnica de monitorá-las através de uma fina lâmina de gesso, feita com a mistura de água e gesso na proporção de 50% para obter uma massa homogênea, e posteriormente aplicada com uma espátula diretamente na fissura em estudo. Foi observado durante duas semanas com a finalidade de identificar se ocorreu ou não rupturas no selo, para então caracterizá-las. O gesso, por ser um material frágil e pouco resistente, pode quebrar ou se romper por qualquer movimentação.

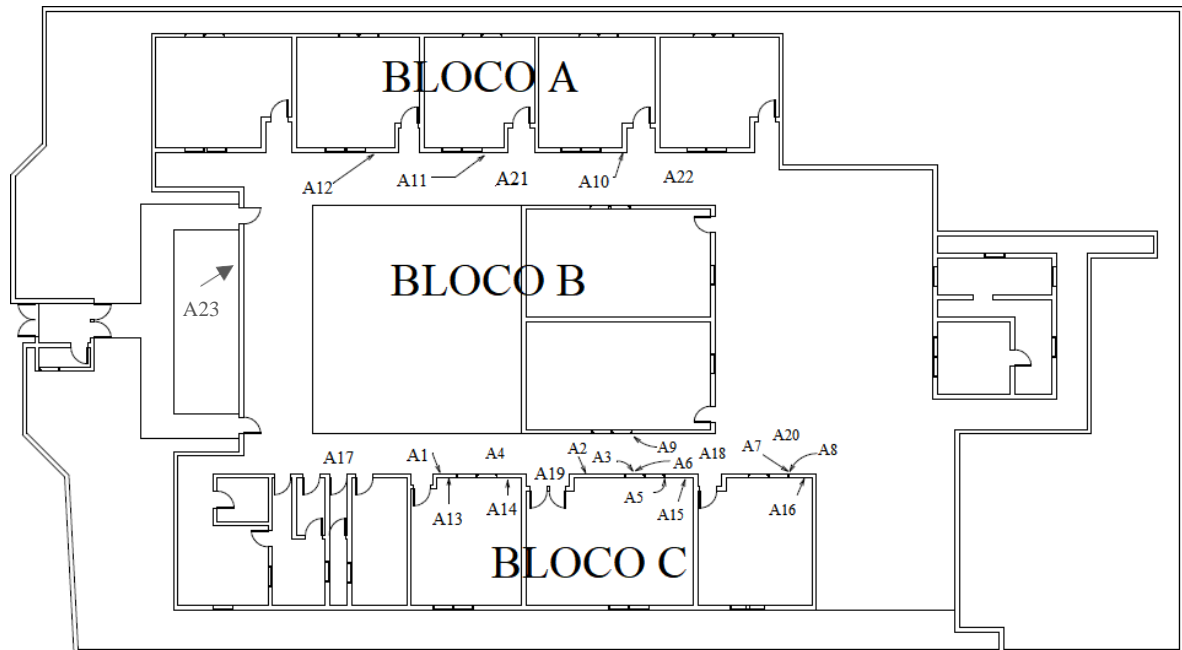
**Figura 31** - Croqui de localização das aberturas.

É perceptível que a maior incidência de aberturas foi encontrada no Bloco C, que atualmente está isolado e seu uso não está sendo permitido. As aberturas nomeadas como A4, A17, A18, A19, A20, A21 E A22 estão localizados no piso. As nomeadas por A1, A2, A10 A12, A13, A15 e A16 encontram-se nas alvenarias e por fim, A3, A6, A7, A8, A9, A11 e A14 localizam-se próximo as esquadrias. E a abertura nomeada como A23 está localizada na fachada.

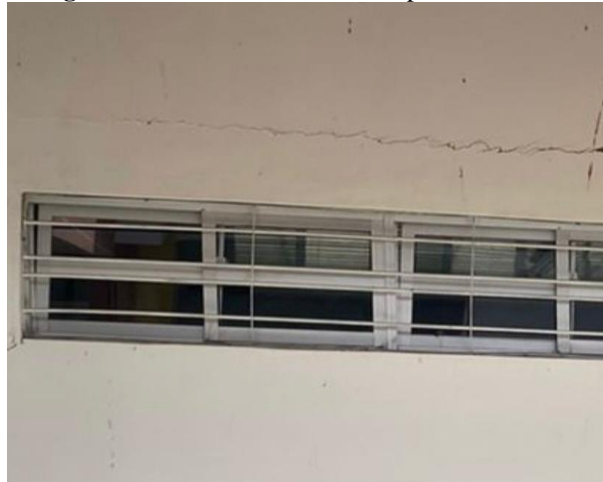
**Figura 59** - Rachadura horizontal próximo ao teto.

**Origem** – o aparecimento dessa rachadura se origina pela má execução do processo construtivo e material de baixa qualidade.

Porém caso a rachadura se for profunda a medida corretiva adequada deve ser avaliada com bastante cuidado, pois pode afetar algum elemento estrutural da edificação podendo ser reparada com o reforço da estrutura, através de tela de metálica ou injeção do graute, mostrado na Figura 60.

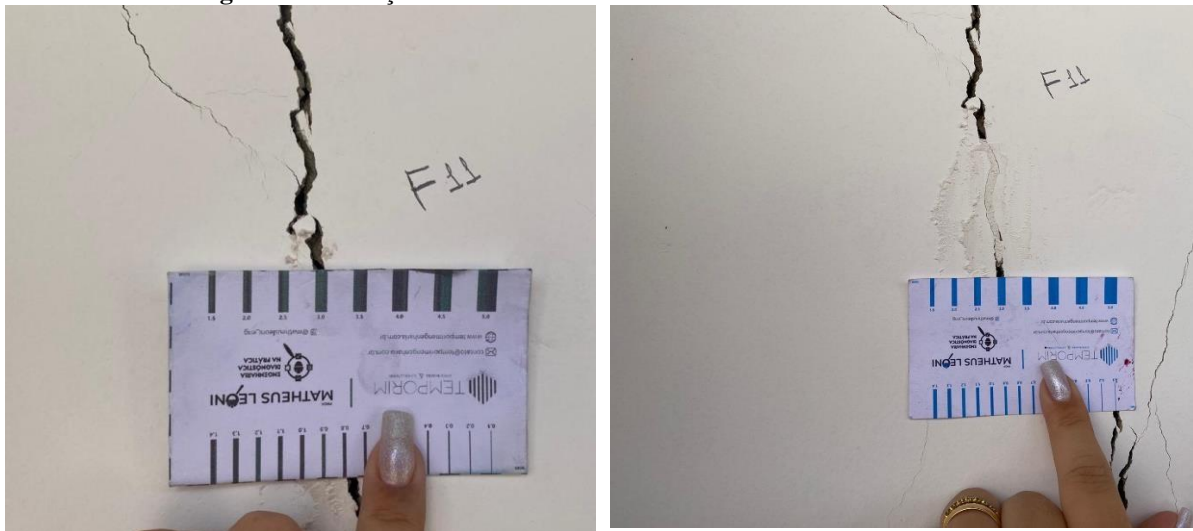
**Figura 63** - Medição das aberturas com o fissurômetro em dois momentos.

Essa verificação se deu pelo método de dois ensaios. O primeiro ensaio foi através do uso do fissurômetro, nos momentos da visita *in loco* foram feitas duas medidas com o fissurômetro, como demonstrado na Figura 63. No primeiro dia de visita foi feita a primeira medida e ao decorrer de 23 dias foram feitas novas medidas para verificar se houve alguma movimentação das aberturas, estão expostas na Tabela 1, assim como sua classificação.

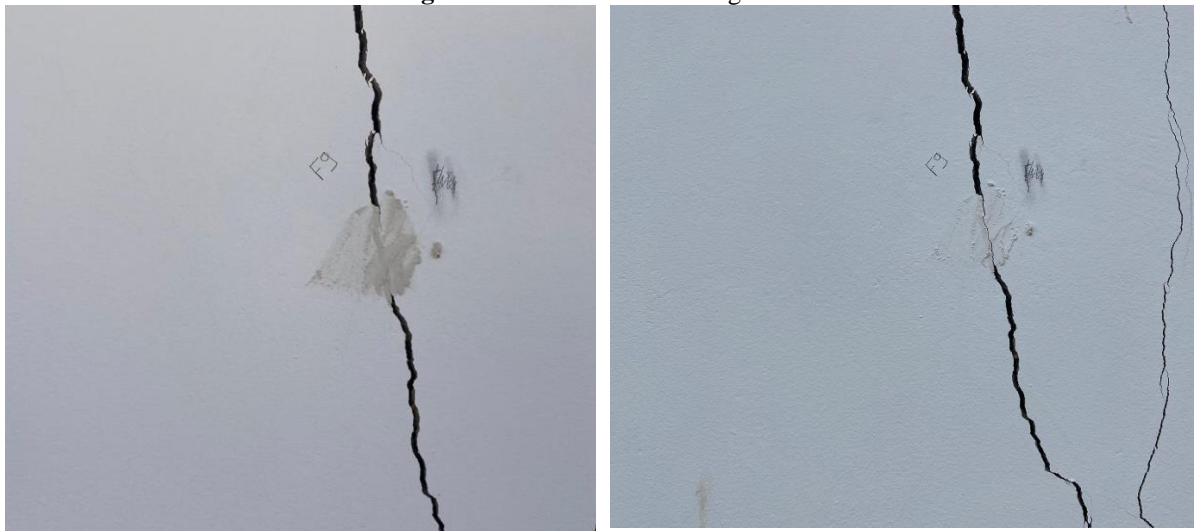
**Figura 64** – Ensaio do selo de gesso.

Nas Figuras 64 e 65 são demonstrados o ensaio para avaliar sua atividade, que foi realizada através do selo de gesso, com aplicação de uma massa produzida com água e gesso e inserida em algumas aberturas, para em seguida observar se o mesmo se rompe. Esse ensaio também teve o mesmo período que a medição feita pelo fissurômetro, 23 dias.

No ensaio realizado foram observados que não ocorreu rompimento do selo de gesso indicando que as fissuras de origem estrutural, como recalque do solo, estão estabilizadas. No entanto, as fissuras observadas na fachada que possivelmente são causadas por origem térmica, serão consideradas ativadas uma vez que a intensidade térmica não tenha sido suficiente para introduzir a tensão necessária para sua ruptura, assim escolhendo um material de maior resistência para sua recuperação.
