**AVALIAÇÃO FUNCIONAL DA RODOVIA CE-384 (TRECHO MAURITI – DIV.  
CE/PB) UTILIZANDO OS MÉTODOS DE LEVANTAMENTO VISUAL  
CONTÍNUO (LVC) E ÍNDICE INTERNACIONAL DE IRREGULARIDADE (IRI)  
OBTIDO POR APLICATIVO DE *SMARTPHONE***

Cajazeiras-PB  
2022

Trabalho de Conclusão de Curso submetido à Coordenação do Curso de Bacharelado em Engenharia Civil do Instituto Federal de Educação, Ciência e Tecnologia da Paraíba-*Campus* Cajazeiras, como parte dos requisitos para a obtenção do Título de Bacharel em Engenharia Civil, sob Orientação do Prof. Flavio Souza Azevedo.

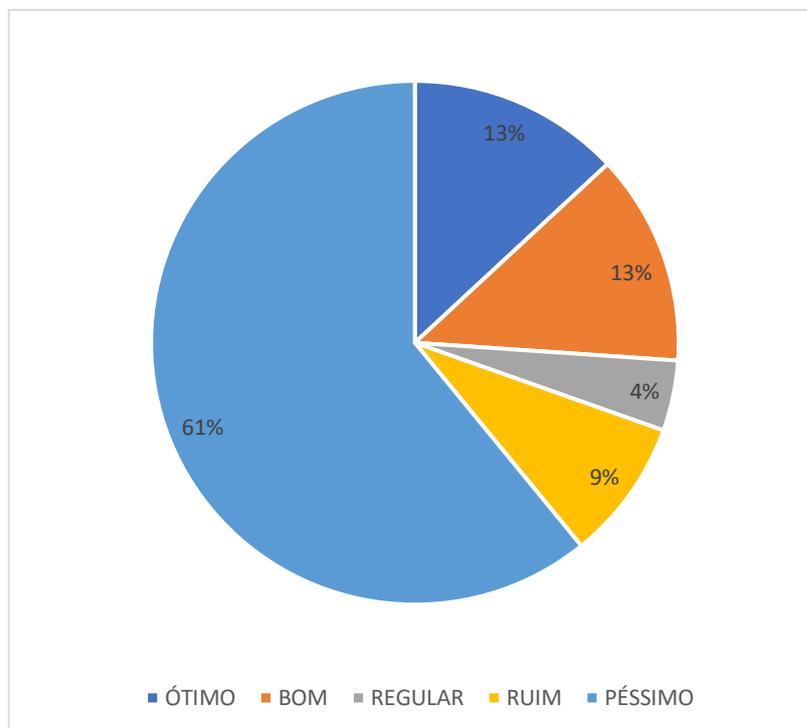
**Figura 24** - Condição da rodovia de acordo com o avaliador 1

Nota-se que em ambos os casos a maior parte da rodovia foi avaliada como estando em estado péssimo, em contrapartida os trechos classificados como regular são minoria. Na Figura 26 pode-se ver como foram classificados cada um dos trechos.
