**LEVANTAMENTO E INVESTIGAÇÃO DAS MANIFESTAÇÕES PATOLÓGICAS
INCIDENTES EM EDIFICAÇÕES HISTÓRICAS: UM ESTUDO DE CASO NA
CIDADE DE ICÓ-CE**

Trabalho de Conclusão de Curso submetido à Coordenação do Curso de Bacharelado em Engenharia Civil do Instituto Federal de Educação, Ciência e Tecnologia da Paraíba-IFPB *Campus* Cajazeiras, como parte dos requisitos para a obtenção do Título de Bacharel em Engenharia Civil, sob Orientação do Prof. Me. Cicero Joelson Vieira Silva.

Aprovado em 14 de fevereiro de 2023.

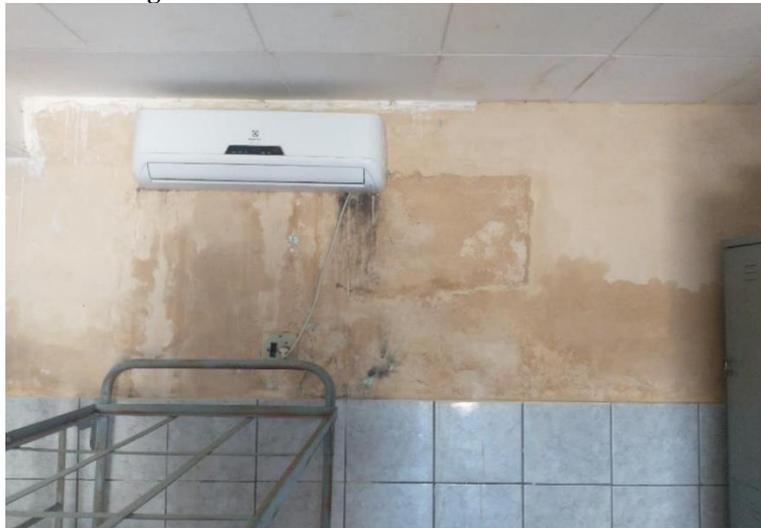
Figura 1 - Mancha de umidade na alvenaria.

A presença de umidade nos elementos construtivos, à exemplo, Figura 1, abre espaço para o surgimento de outros tipos de manifestações patológicas na edificação. Complementando essa ideia, Verçozza (1991) reforça que a umidade não configura apenas uma manifestação patológica, mas também é precursora do surgimento de várias outras anomalias nas edificações, uma vez que se trata de um dos principais fatores para a eclosão de manchas, mofo, bolor, ferrugens nas esquadrias, eflorescência, deteriorações nos revestimentos e pode até causar danos estruturais.

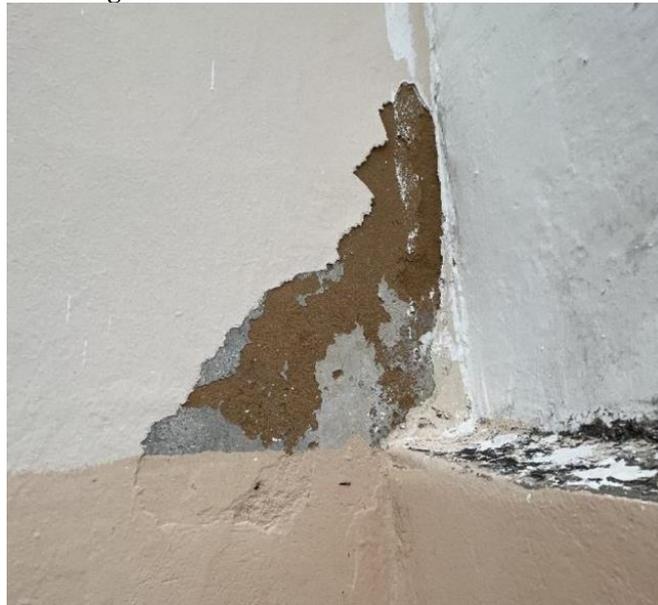
Figura 2 - Descolamento do revestimento.

Chaves (2009) afirma que, assim como os outros tipos de revestimento, a pintura também sofre deterioração, como observado na Figura 2, na maioria dos casos caracterizada pelo descascamento da película de tinta que se separa de sua base de aplicação por falta de aderência, além de apresentar desagregação e pulverulência, cuja característica marcante é a aparição de um pó fino e pouco aderente. Essas manifestações podem ser provocadas por diversos fatores, dentre estes: limpeza inadequada da base de aplicação, excesso de umidade no substrato, envelhecimento do revestimento, desrespeito do intervalo entre uma demão e outra, aplicação de produto inadequado para a área, altas temperaturas etc.

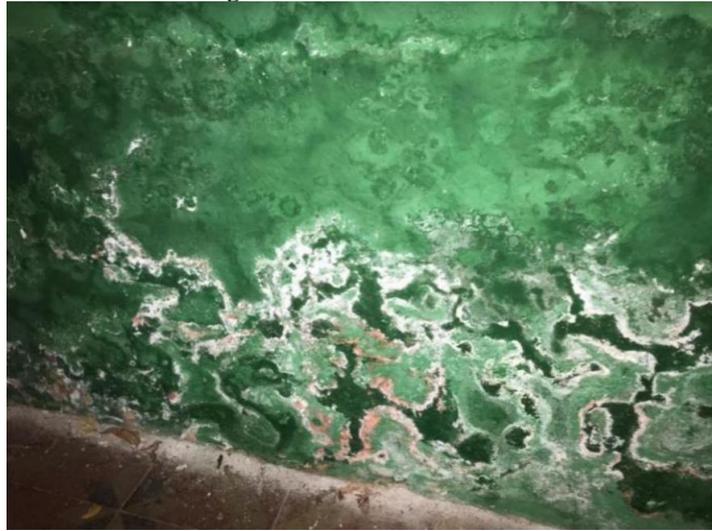
Figura 3 - Eflorescência.

As eflorescências são depósitos cristalinos, formados na superfície e no interior das paredes através da cristalização de soluções salinas, conforme Figura 3. Esse fenômeno ocorre devido ao processo de evaporação ou mudanças de temperatura que geralmente são acompanhadas pela presença de umidade (RIBEIRO *et al.*, 2018). Outrossim, Santos e Silva Filho (2008) definem eflorescência como sendo a eclosão de depósitos cristalinos esbranquiçados na superfície dos revestimentos, como pisos (cerâmicos ou não), paredes e tetos, devido à migração e posterior evaporação de soluções aquosas salinas.

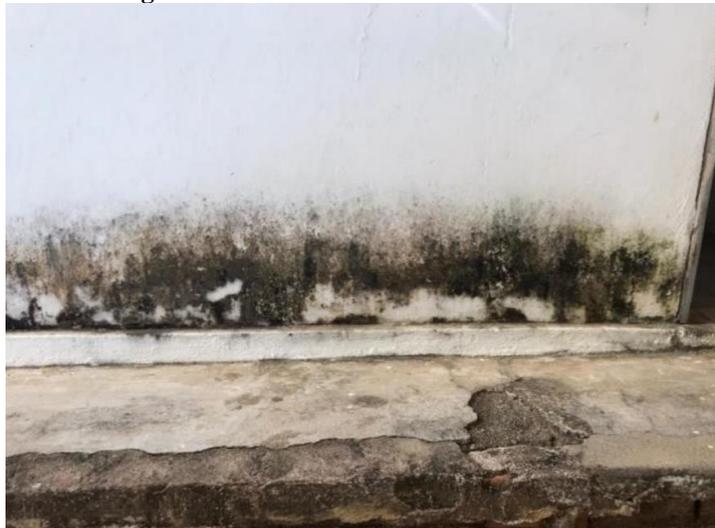
Figura 4 - Manchas escuras na alvenaria.

À exemplo, observa-se na Figura 4 uma parede de alvenaria com incidência com manchas escuras e bolores devido à umidade presente no elemento.

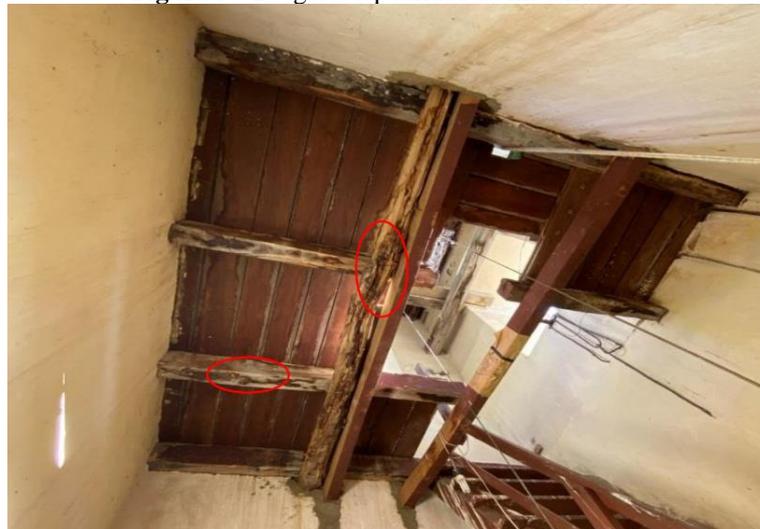
Figura 5 - Desgaste e podridão da madeira.

Rodrigues e Sales (2013) afirmam que os problemas patológicos na madeira surgem em consequência de degradações físico-químicas e/ou biológicas e desgastes de origem estrutural. Teles, Ribeiro e Del Menezzi (2008) reforçam que os danos físicos nas estruturas de madeira podem ocorrer por diversos motivos, como deformações excessivas ocasionadas pelo excesso de carga; surgimento de fissuras, devido a retração do material e a deteriorações, provocadas principalmente por fungos de apodrecimento, decorrentes do acúmulo de umidade e por animais xilófagos que perfuram e enfraquecem a madeira, como exemplificado na Figura 5.
