**ESTUDO DE CASO DE MANIFESTAÇÕES PATOLÓGICAS DE PAVIMENTO
FLEXÍVEL EM TRECHOS DA PB-393 ATRAVÉS DO MÉTODO ÍNDICE DE
GRAVIDADE GLOBAL (IGG)**

Cajazeiras-PB
2023

Trabalho de Conclusão de Curso submetido à Coordenação do Curso de Bacharelado em Engenharia Civil do Instituto Federal de Educação, Ciência e Tecnologia da Paraíba-*Campus* Cajazeiras, como parte dos requisitos para a obtenção do Título de Bacharel em Engenharia Civil, sob Orientação da Prof.^a Amanda Jéssica Rodrigues da Silva.

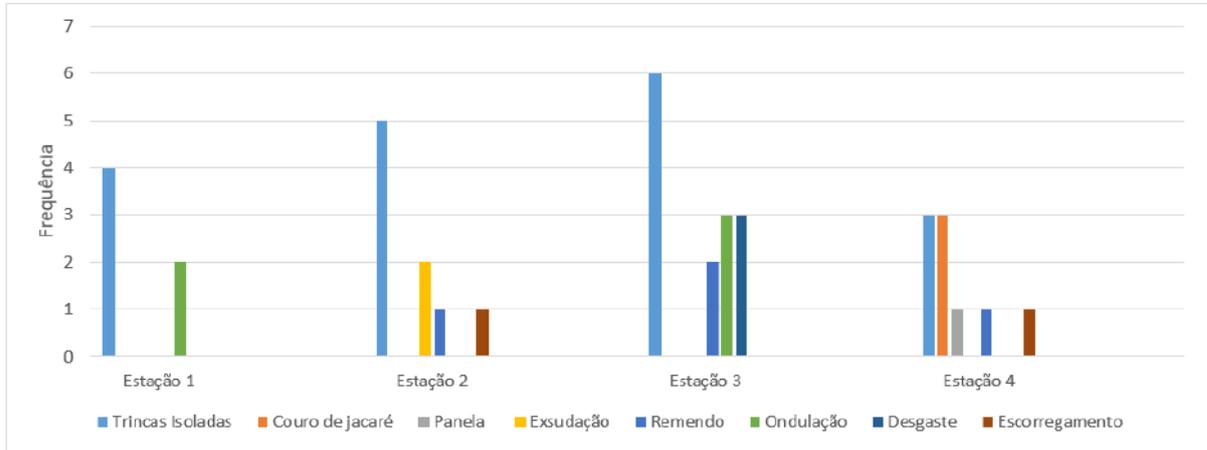
Gráfico 1 – Frequência de defeitos por estação no trecho 1.

isoladas, sendo encontradas em todas as estações, sendo a estação 3 a mais prejudicada, as trincas isoladas também apresentam quantidade significativa nas estações 1 e 2. O trecho possui diversos tipos de manifestações patológicas, sendo essas distribuídas em pequenas quantidades pelas estações.

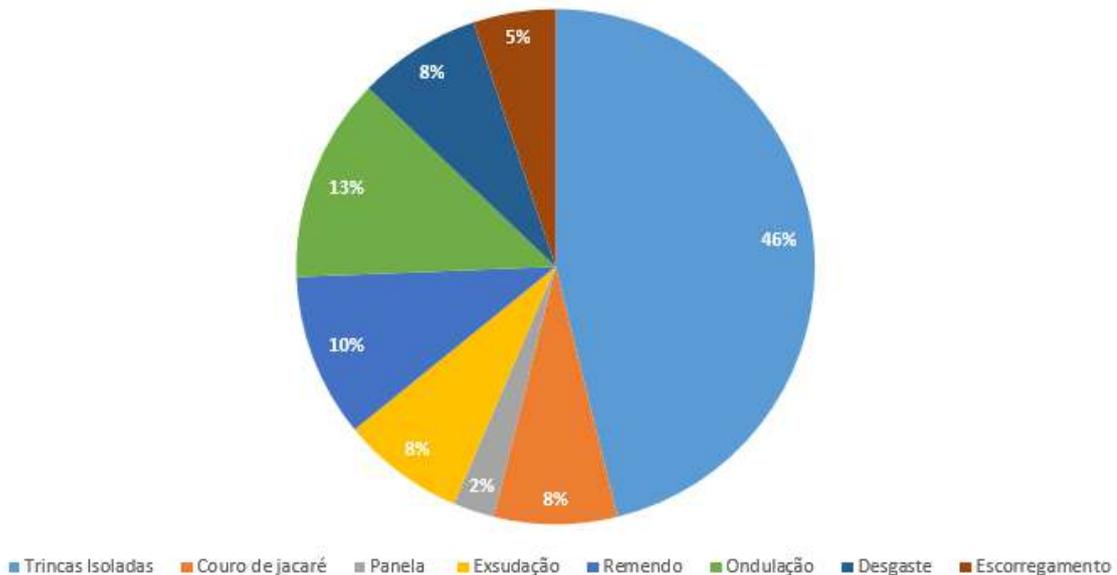
Gráfico 2 – Porcentagem de defeitos por estação no trecho 1.

O Gráfico 2 apresenta as porcentagens de cada tipo de manifestação patológica distribuídas no trecho. É possível observar que as trincas isoladas possuem maior porcentagem com 46%, seguida pela ondulação com 13%, embora não teve desgaste em excesso, o trecho demonstra que em sua maior parte a execução de remendos foi realizada de forma incorreta ou com material inadequado, favorecendo assim o aparecimento de outros tipos de manifestações patológicas, inclusive painelas e escorregamentos.

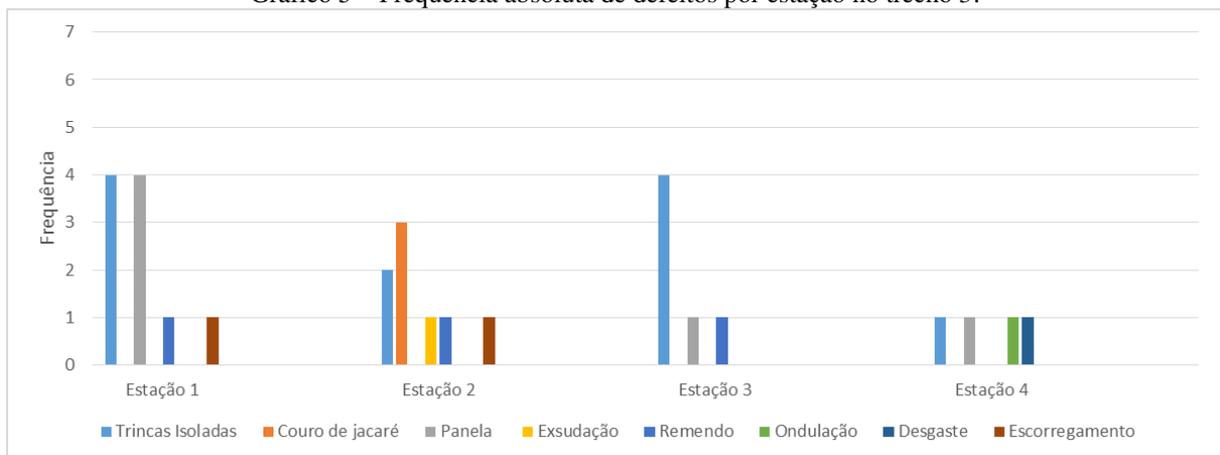
Gráfico 5 – Frequência absoluta de defeitos por estação no trecho 3.

Através do Gráfico 5 é possível visualizar a frequência absoluta das manifestações patológicas presentes no trecho em estudo. Pode-se notar que as trincas isoladas são maioria em praticamente todas as estações, principalmente na primeira estação, em grande quantidade foram visualizadas também as trincas tipo “couro de jacaré” seguidas pelas panelas.

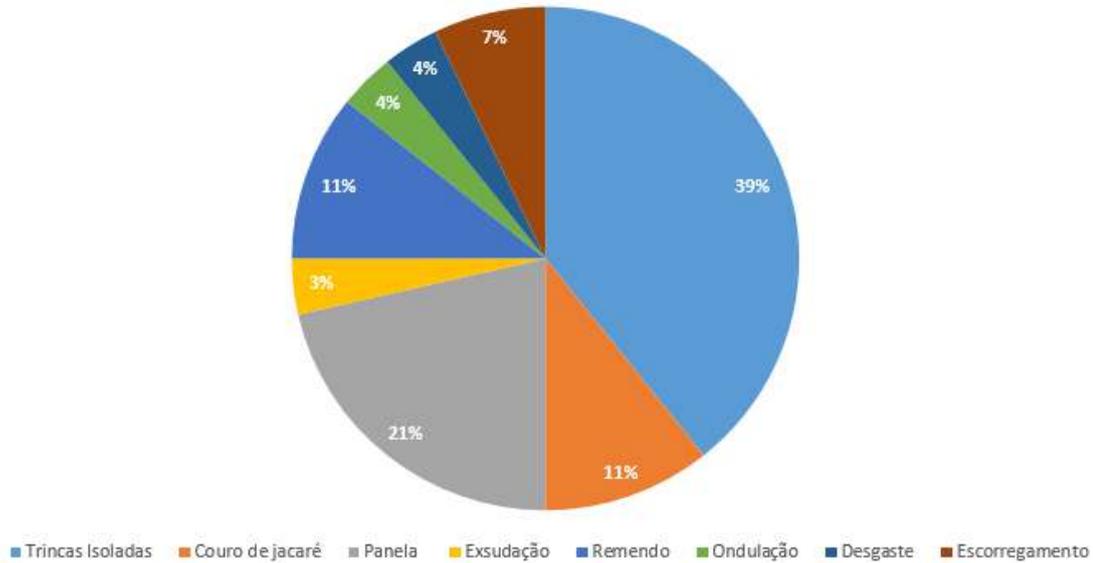
Gráfico 6 – Porcentagem de defeitos por estação no trecho 3.

O Gráfico 6 demonstra a porcentagem de cada tipo de manifestação presente nas estações do trecho. É possível observar que as trincas isoladas tem a maior porcentagem de com 39% de

ocorrência, na sequência estão as painelas que possuem 21% e sendo seguidas pelas trincas tipo “couro de jacaré” e os remendos, ambas com 11%.

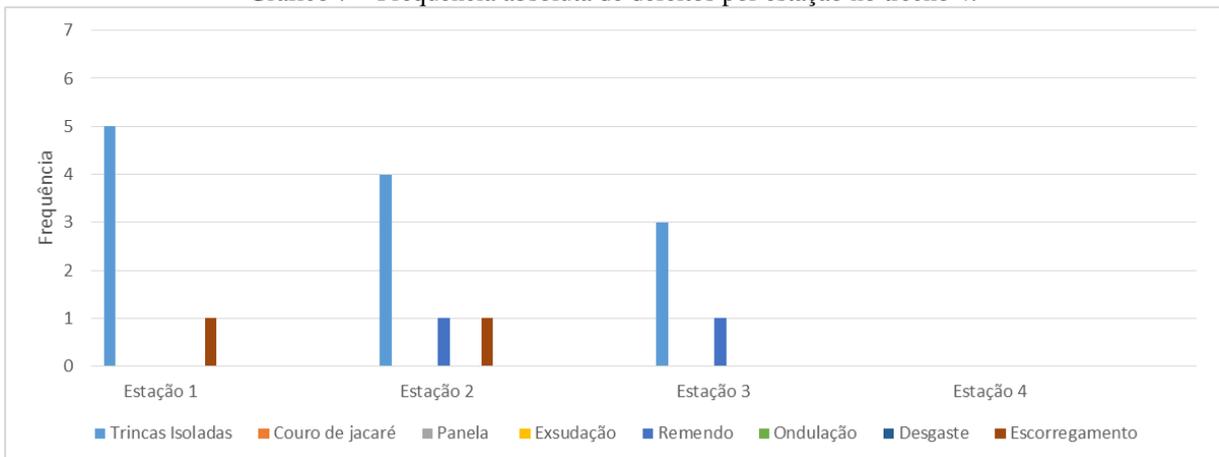
Gráfico 7 – Frequência absoluta de defeitos por estação no trecho 4.

Com base nas informações coletadas em campo, o Gráfico 7 representa a contagem total de ocorrências de cada defeito em termos absolutos. Pode-se observar que o trecho não apresenta uma variedade de manifestações patológicas, as trincas isoladas são as que ocorrem com maior frequência, sendo encontrada em quase todas as estações, exceto na estação 4. É na estação 1 que as trincas isoladas apresentam quantidade significativa, com 5 ocorrências. O trecho ainda possui alguns remendos, além da presença de escorregamentos.

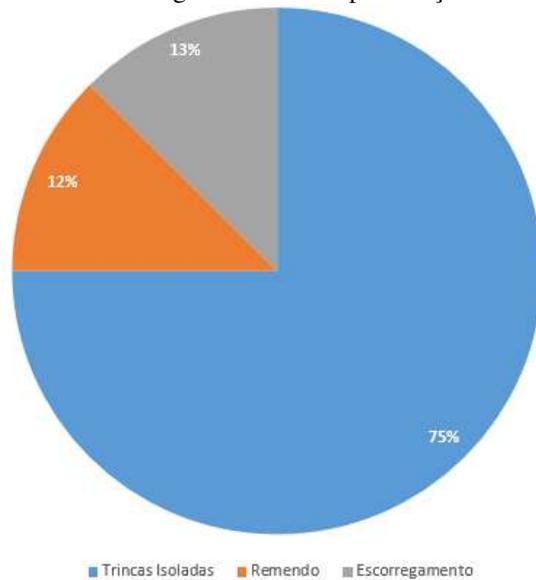
Gráfico 8 – Porcentagem de defeitos por estação no trecho 4.

O Gráfico 8 exibe a distribuição percentual de cada tipo de anomalia observada ao longo do trecho analisado. É possível constatar que as trincas isoladas são a manifestação patológica mais frequente no trecho estudado, estando com 70%, sendo seguidas pelos remendos com 18% e escorregamentos com 12%. É importante salientar que, nesse trecho, há uma baixa diversidade de anomalias observadas.

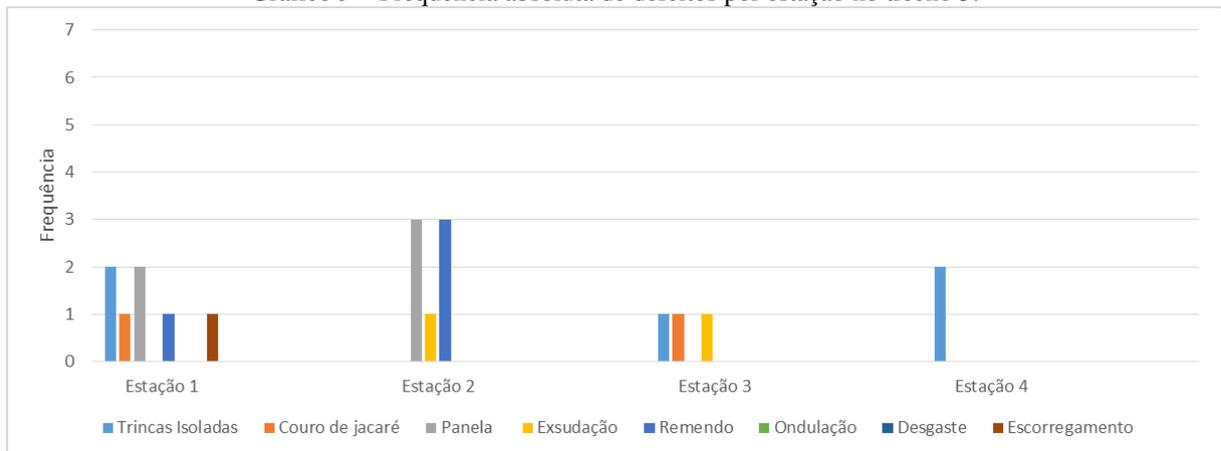
Gráfico 9 – Frequência absoluta de defeitos por estação no trecho 5.

As manifestações patológicas de maior ocorrência foram as painelas, com maior incidência na estação 2, e trincas isoladas durante quase todo o trecho.

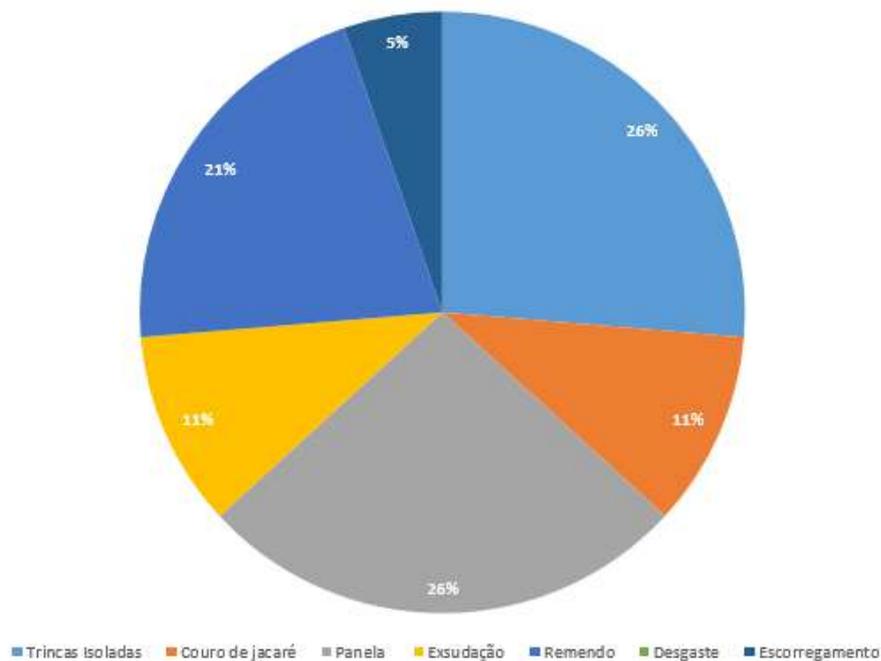
Gráfico 10 – Porcentagem de defeitos por estação no trecho 5.

Analisando o gráfico, pode-se notar que as trincas isoladas e as painelas são as manifestações patológicas mais comuns no trecho examinado, representando 26% dos casos cada uma, seguidos por painelas, com 21%, couro de jacaré e exsudação, com 11%, e escorregamento, com 5%. É importante mencionar a diversidade de manifestações patológicas encontradas ao longo do trecho estudado.

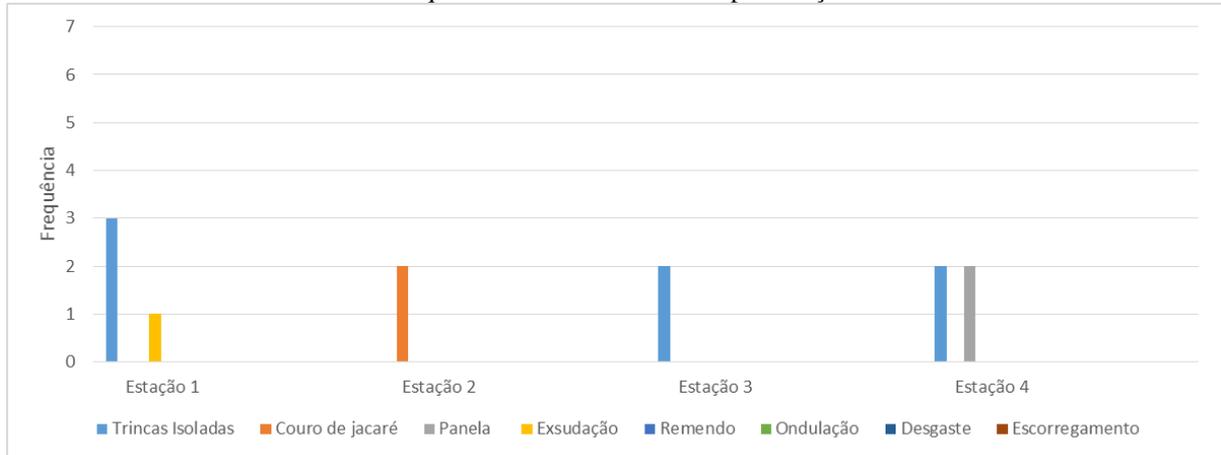
Gráfico 11 – Frequência absoluta de defeitos por estação no trecho 6.

Apesar de um baixo índice de manifestações patológicas nesse trecho, o menor dos que estão em estudo, as trincas isoladas seguem com predominância, chegando a 7 ocorrências.

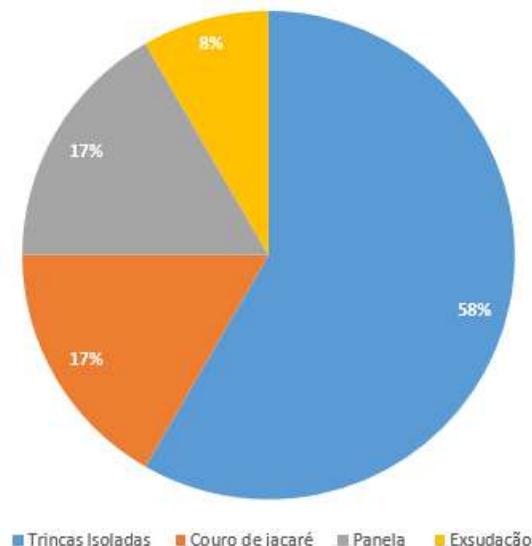
Gráfico 12 – Porcentagem de defeitos por estação no trecho 6.

O Gráfico 12 representa a distribuição proporcional das diferentes categorias de ocorrências identificadas em cada estação ao longo do percurso. Pode-se observar que as trincas isoladas e as de tipo “couro de jacaré” são as manifestações patológicas mais frequentes no trecho examinado predominando 75% dos defeitos, seguidos por panelas, representando 17%, e por fim exsudação, com 8% das manifestações patológicas. É importante mencionar que além da baixa incidência, há uma limitada variedade de anomalias identificadas nessa seção.
