**MANIFESTAÇÕES PATOLÓGICAS OCACIONADAS POR UMIDADE EM
UNIDADES BÁSICAS DE SAÚDE – UBS NA CIDADE DE CAJAZEIRAS - PB**

Cajazeiras-PB
2023

Trabalho de Conclusão de Curso submetido à Coordenação do Curso de Bacharelado em Engenharia Civil do Instituto Federal de Educação, Ciência e Tecnologia da Paraíba-*Campus* Cajazeiras, como parte dos requisitos para a obtenção do Título de Bacharel em Engenharia Civil, sob Orientação do Prof. Cicero Joelson Vieira Silva.

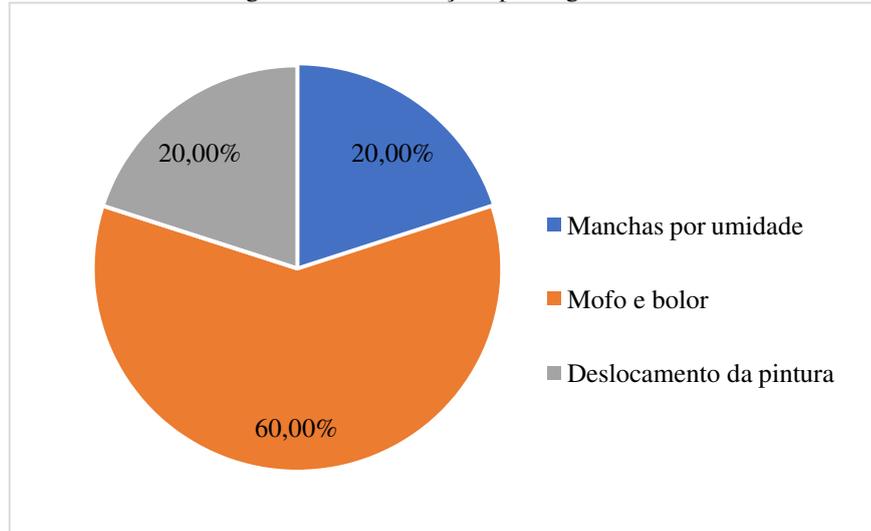
Gráfico 2 - Porcentagem das manifestações patológicas encontradas na UBS 1.

Durante as visitas realizadas na UBS 1, foi observado um número consideravelmente menor de manifestações. No Gráfico 2, é possível notar que a manifestação mais recorrente foi o mofo e bolor, representando 60% das ocorrências. Em seguida, temos manchas por umidade, com 20%, e deslocamento da pintura, também com 20%.

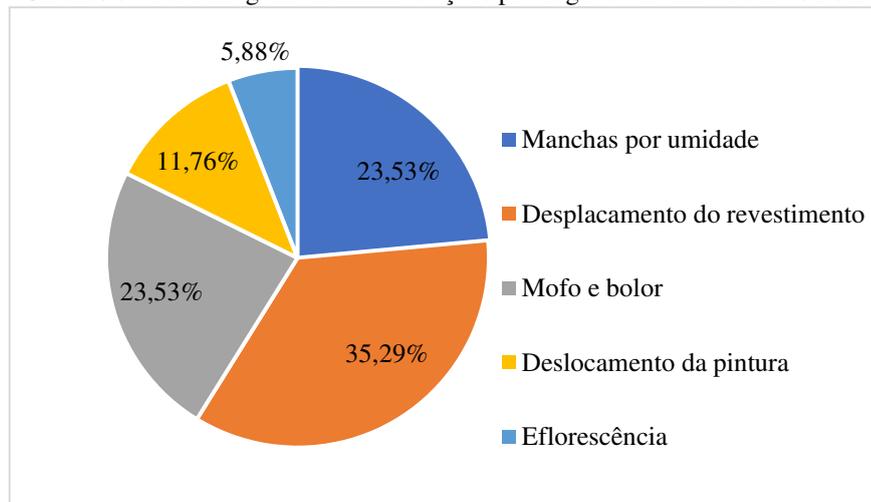
Gráfico 3 - Porcentagem das manifestações patológicas encontradas na UBS 2.

Na UBS 2, construída em 2003 e nunca passou por reforma desde então. Seu desempenho está bastante comprometido, e atualmente a mesma encontra-se fechada, aguardando reforma. No Gráfico 3, é possível observar que a manifestação mais recorrente foi o deslocamento do revestimento, representando 35% das ocorrências. Em seguida, temos as manchas por umidade, juntamente com mofo e bolor, com 23,53% de aparições.

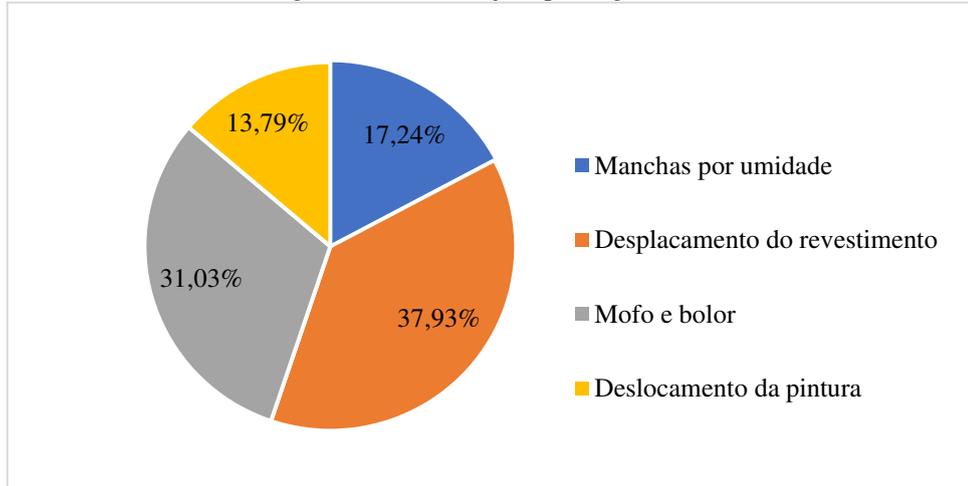
Gráfico 4 - Porcentagem das manifestações patológicas encontradas na UBS 3.

A UBS 3, que é a mais antiga das 4 instituições estudadas, construída em 1992 e nunca passou por reforma. As principais manifestações que afetam a vida útil dessa unidade, apresentadas no Gráfico 4, são os deslocamentos de pintura, representando quase 38% das ocorrências. Também foram encontrados casos de mofo e bolor, totalizando 31% das

manifestações. Levando em consideração que se trata de uma Unidade Básica de Saúde, essas manifestações se tornam um problema cada vez mais grave para seu desempenho.

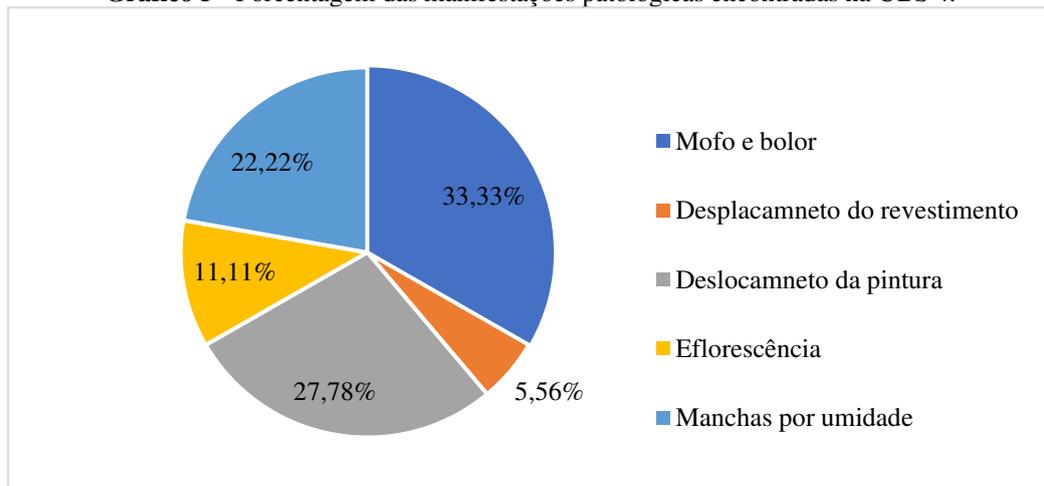
Gráfico 5 - Porcentagem das manifestações patológicas encontradas na UBS 4.

A UBS 4, construída em 2003 e que passou por apenas uma reforma em 2006, foi identificado, durante visita *in loco*, a presença de materiais antigos em sua construção, como, por exemplo, o tijolo maciço. Esse material, por ser muito poroso, acaba facilitando o surgimento de manifestações patológicas por umidade. Essa unidade de saúde sofre principalmente com o surgimento de mofo e bolores, representando cerca de 33% das ocorrências, como mostrado no Gráfico 5. Isso pode ser causado pela falta de um projeto adequado que resultou em uma ventilação insuficiente para o ambiente. Em seguida, temos o deslocamento da pintura, com 27% de ocorrência, que foi causado pela má qualidade da execução da impermeabilização, resultando em infiltrações nas paredes e danificando a pintura.

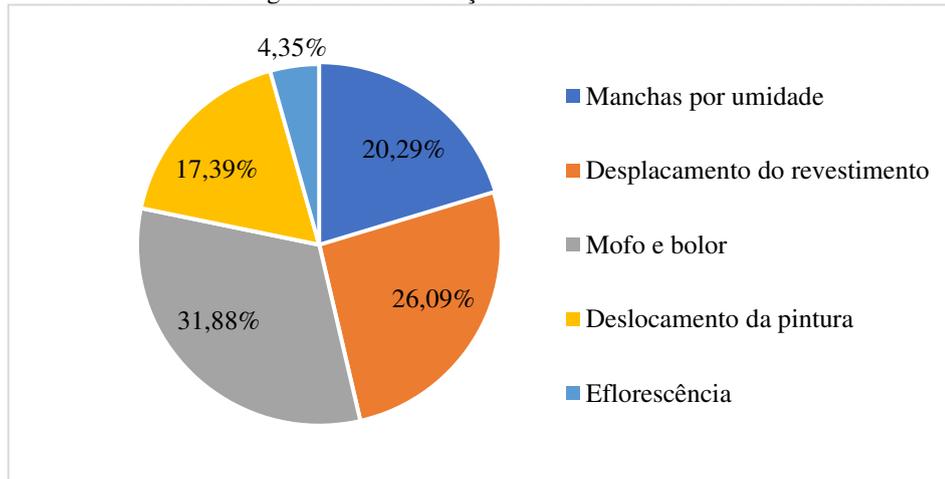
Gráfico 6 - Porcentagem das manifestações decorrentes da umidade nas 4 UBS's.

De acordo com o Gráfico 6, nota-se que a manifestação patológica com maior incidência são os mofos e bolores, que afetam todas as unidades básicas de saúde estudadas.

O surgimento dessas manifestações representa negligência nas etapas de execução e planejamento da obra, pois uma má impermeabilização, juntamente com ventilação insuficiente do local, são os principais causadores desse tipo de problema. Em contrapartida, a eflorescência foi observada em apenas duas edificações, sendo a menos incidente entre todas as outras construções presentes na área. No entanto, é importante ressaltar que mesmo sendo menos comum nesse contexto, a presença da eflorescência ainda requer atenção e medidas adequadas para prevenção e resolução, a fim de evitar possíveis danos futuros.
