**ANÁLISE DAS PRINCIPAIS MANIFESTAÇÕES PATOLÓGICAS DO PAVIMENTO
RODOVIÁRIO DE CONCRETO DE CIMENTO PORTLAND NA RODOVIA BR 101 -
DO KM 41, NO MUNICÍPIO DE MAMANGUAPE, ATÉ A DIVISA COM O RIO
GRANDE DO NORTE**

Trabalho de Conclusão de Curso apresentado ao Curso Superior de Bacharelado em Engenharia Civil do Instituto Federal de Educação, Ciência e Tecnologia da Paraíba (IFPB), como requisito curricular obrigatório para obtenção do título de Engenheira Civil.

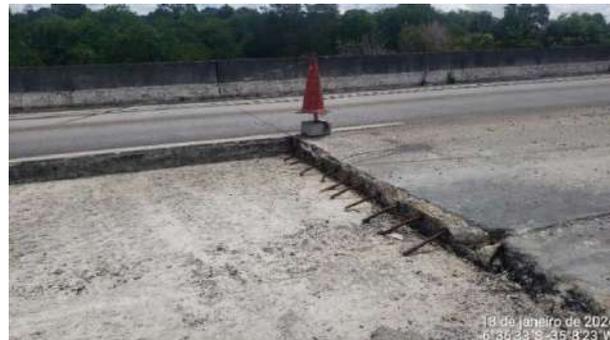
Figura 59 – Barras de transferência

Na Figura 59, visualiza-se as barras de transferência ainda fixadas na placa de concreto após a demolição da placa adjacente.

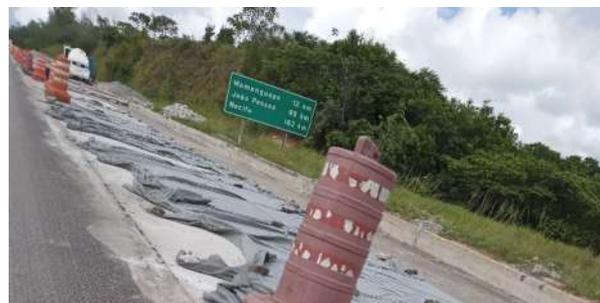
Figura 60 – Placas de concreto em processo de cura

Algumas placas já foram concretadas e estão em processo de cura como observar-se através das Figuras 60 e 61.

Foram postas lonas plásticas sobre as placas para diminuição da evaporação da água do concreto durante o processo de cura do concreto.

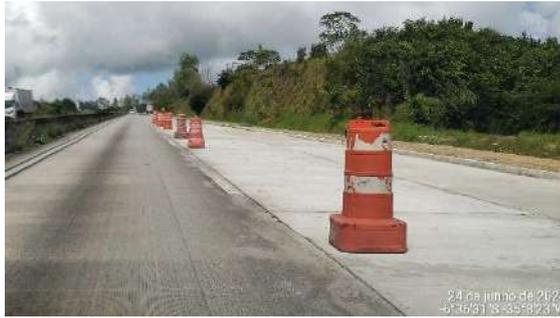
Figura 61 – Placas recém construídas

Após a remoção das lonas plásticas, a plataforma permanece por um período ainda sem a liberação do tráfego.

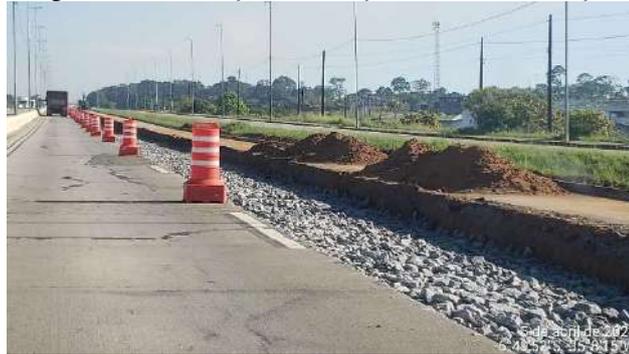
Figura 64 – Execução de reforço do subleito execução

Na figura 64, é observado a reconstrução das novas camadas do pavimento para reconstrução da placa de concreto.

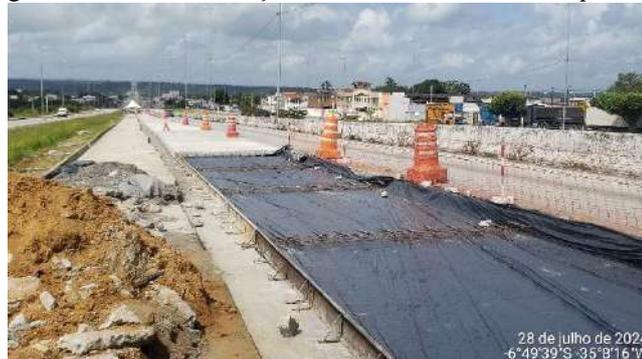
Figura 65 – Juntas de tração, fôrmas metálicas e lonas plásticas

De suma importância para a durabilidade do pavimento, estão sendo instaladas, conforme o projeto, as juntas de tração. (Fig.65)

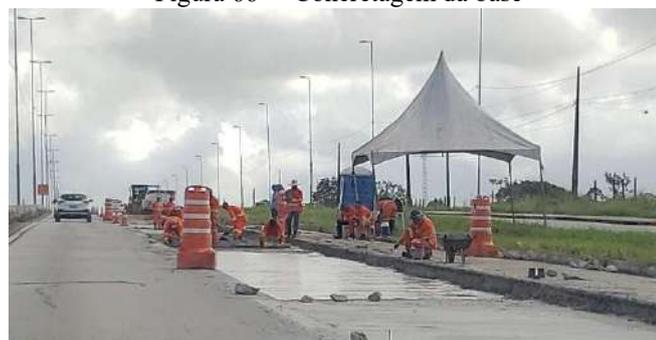
Figura 66 – Concretagem da base

Na figura 66, mostrada a seguir, tem-se a execução da base em concreto.

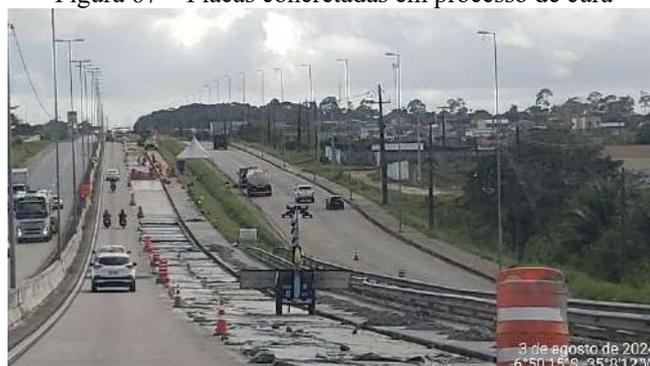
Figura 67 – Placas concretadas em processo de cura

Após a concretagem das placas, elas foram cobertas com lonas plásticas para ser aguardado o tempo de cura e poderem ser liberadas para o tráfego (Figura 67).
