**DIAGNÓSTICO DAS MANIFESTAÇÕES PATOLÓGICAS NO IFPB - CAMPUS
JOÃO PESSOA: BLOCOS DA UA1 E UA5**

Trabalho de Conclusão de Curso apresentado ao Curso Superior de Bacharelado em Engenharia Civil do Instituto Federal de Educação, Ciência e Tecnologia da Paraíba, como requisito curricular obrigatório para obtenção do título de Engenheiro(a) Civil.

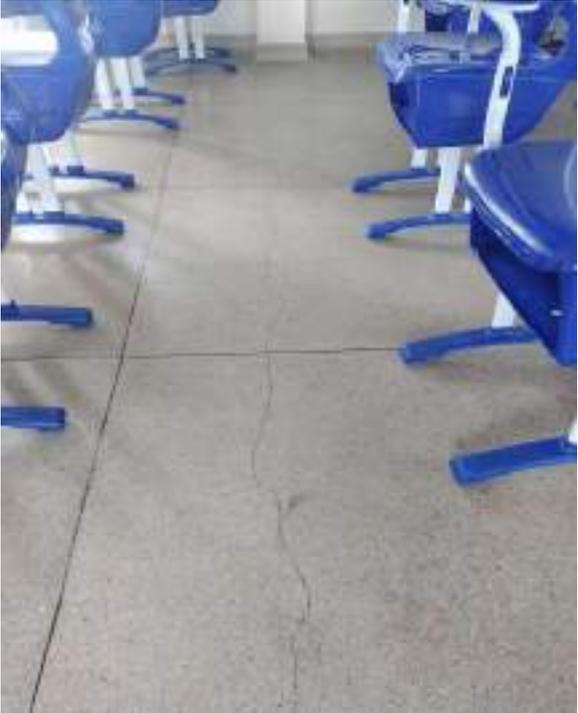
Quadro 1 - Fissura no piso de sala de aula

Sala de aula 402 - Bloco UA5	Assentamento; Movimentação da estrutura; Variações de temperatura;	Danos estéticos; Expansão da fissura;

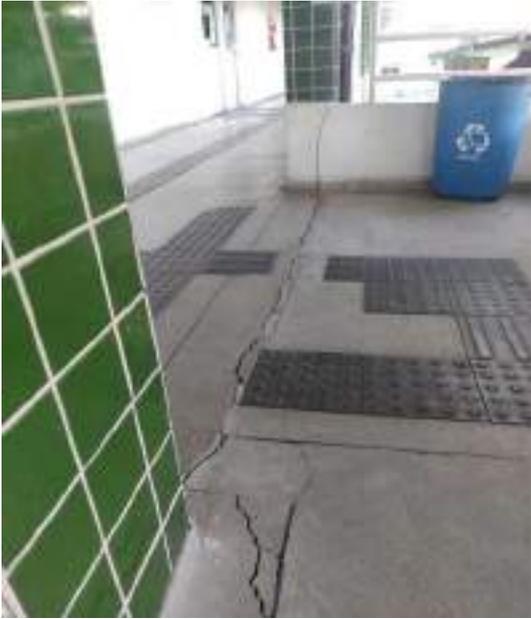
Quadro 2 - Fissura ao longo da junção de rampa com edifício

Rampa - Bloco de Design - UA1	Movimentação da estrutura; Assentamento inadequado; Falhas na execução; Deslocamento da armadura negativa;	Impacto na acessibilidade; Riscos à segurança estrutural; Infiltração de água;

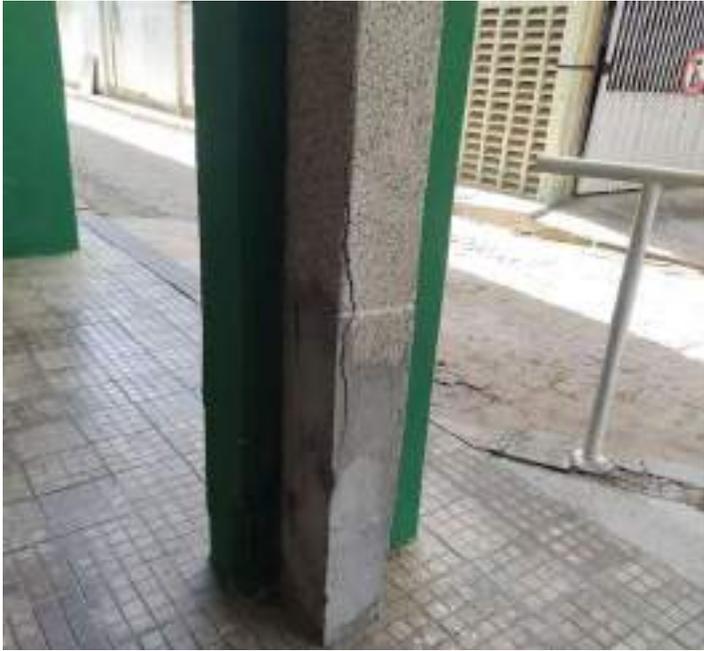
Quadro 3 - Fissura localizada em pilar

Pavimento térreo - Bloco de Design - UA1	Movimentação estrutural; Má execução; Corrosão das armaduras; Tratamento inadequado;	Perda de integridade estrutural; Entrada de umidade; Propagação da fissura; Expansão do concreto; Risco de colapso;

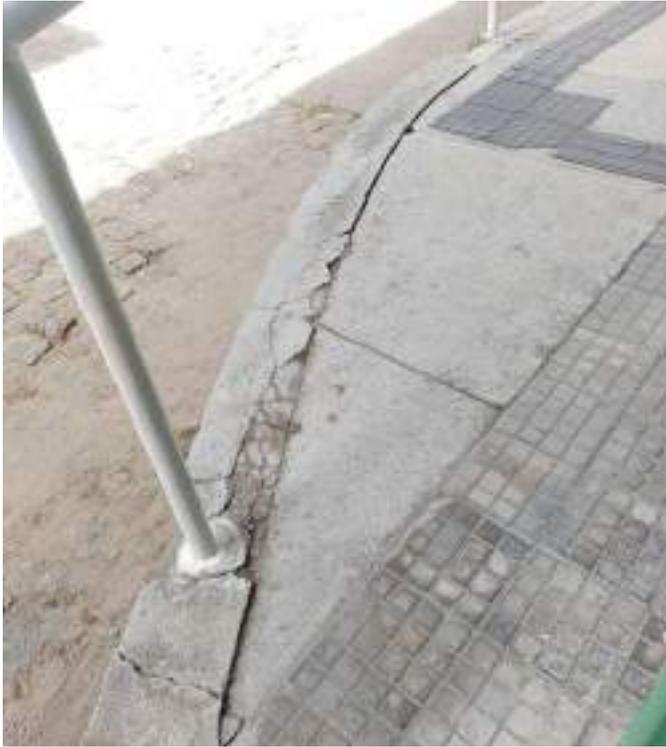
Quadro 4 - Fissuração em calçada

Pavimento térreo - Bloco de Design - UA1	Movimentação da estrutura; Dilatação térmica; Umidade da chuva;	Entrada de água; Propagação da fissura; Riscos à segurança (como acidentes);

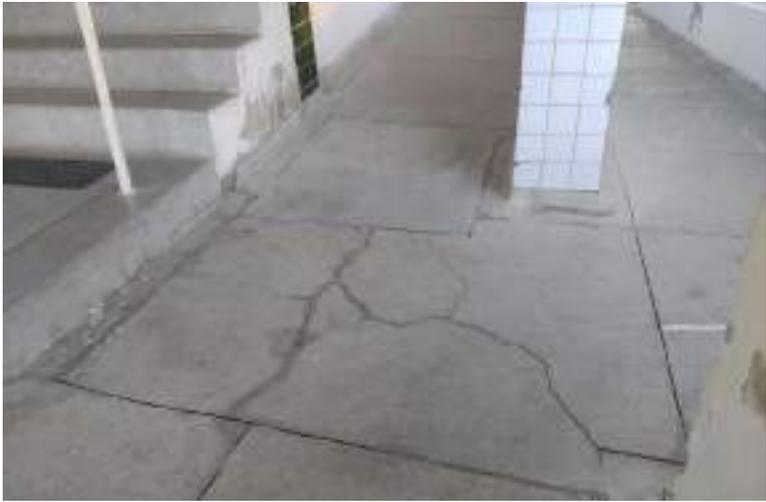
Quadro 5 - Fissuração na rampa

Rampa - Bloco de Design - UA1	Retração; Movimentação da estrutura; Assentamento inadequado;	Entrada de água; Propagação da fissura; Riscos à segurança (como acidentes);

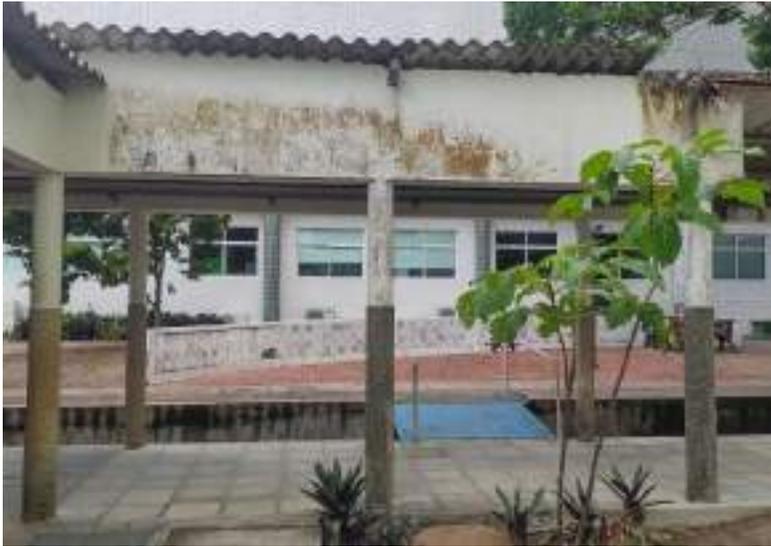
Quadro 6 - Degradação devido a umidade pluvial

Corredor - UA1	Ausência de impermeabilização; Umidade pluvial; Falta de manutenção;	Danos estruturais; Riscos à saúde (mofo); Desgaste da pintura;

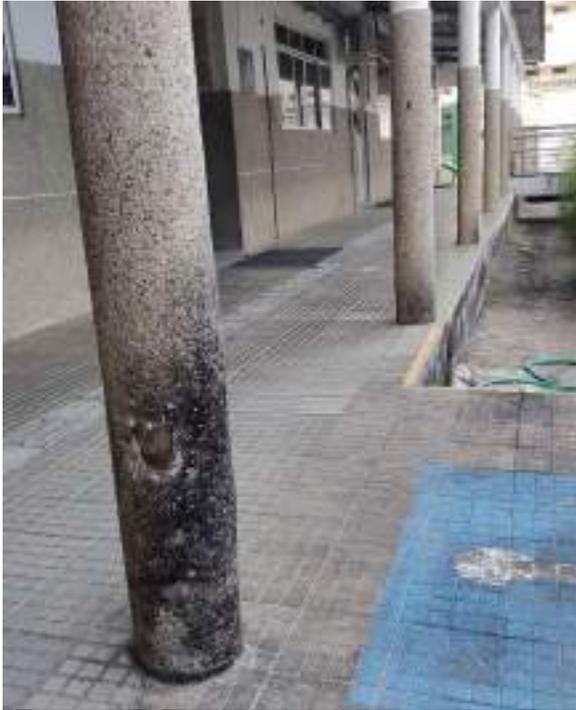
Quadro 7 - Degradação devido a umidade em pilares

Corredor - UA1	Ausência de impermeabilização; Umidade pluvial e ascendente;	Redução da integridade estrutural; Riscos de segurança e à saúde (mofo); Destacamento do concreto; Aceleração da corrosão das armaduras do pilar (caso já exista);

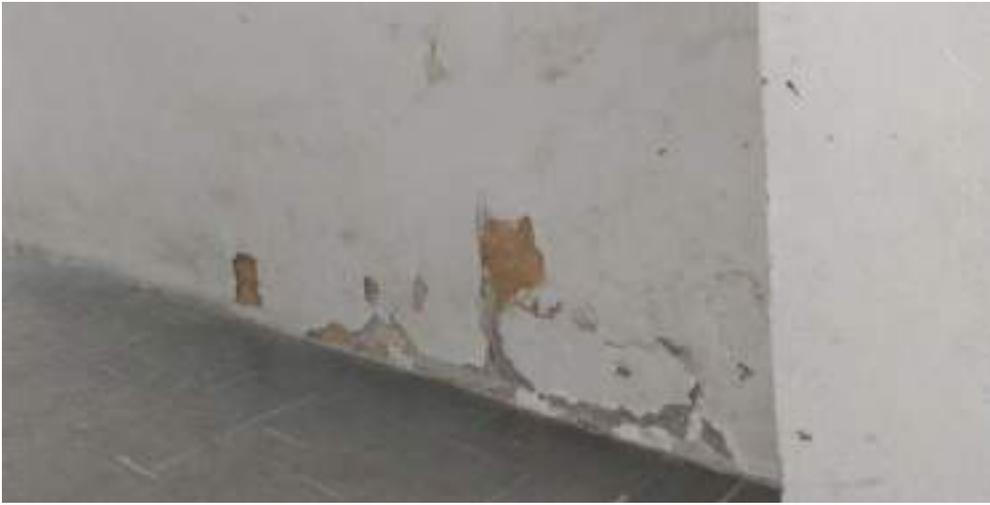
Quadro 8 - Degradação devido a umidade na alvenaria

Laboratório de Impressão 3D em concreto - UA1	Umidade por capilaridade; Vazamentos; Uso de materiais de baixa qualidade;	Redução da integridade estrutural e estética; Desgaste da pintura;

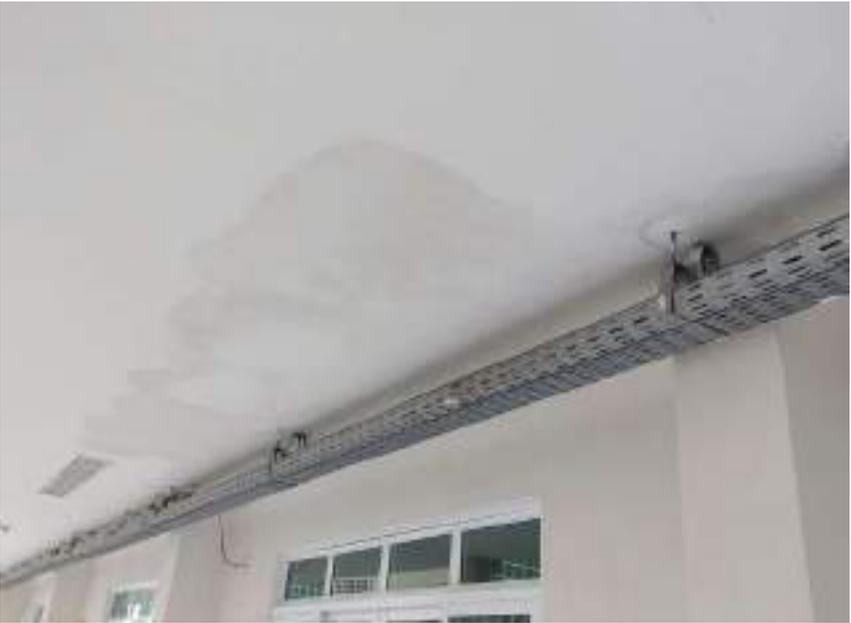
Quadro 9 - Degradação devido a infiltração presente no teto

Corredor - Pavimento térreo - Bloco UA5	Umidade pluvial; Vazamento de tubulações; Ausência de impermeabilização;	Redução da integridade estrutural; Riscos à saúde (mofo); Riscos elétricos;

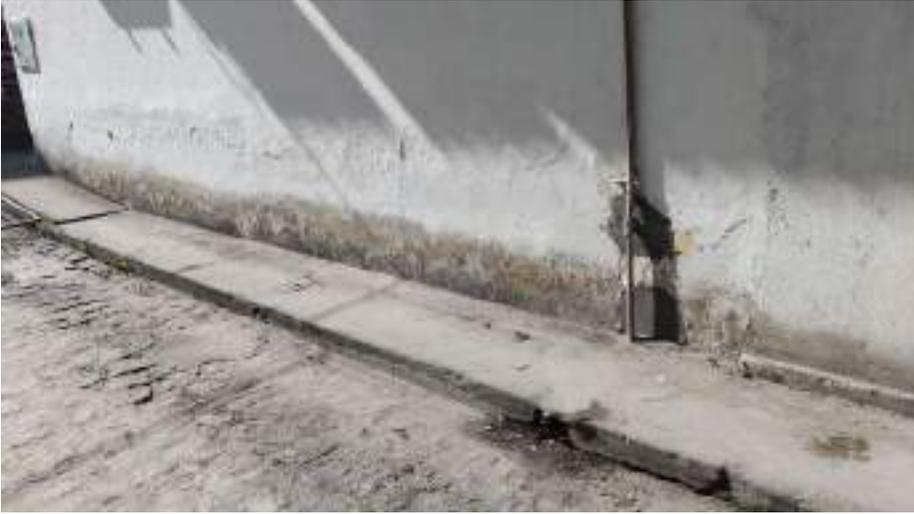
Quadro 10 - Degradação devido a umidade na fachada

Fachada - Laboratórios - UA1	Umidade pluvial; Umidade ascendente; Ausência de impermeabilização;	Redução da integridade estrutural; Riscos à saúde (mofo); Desgaste da pintura;

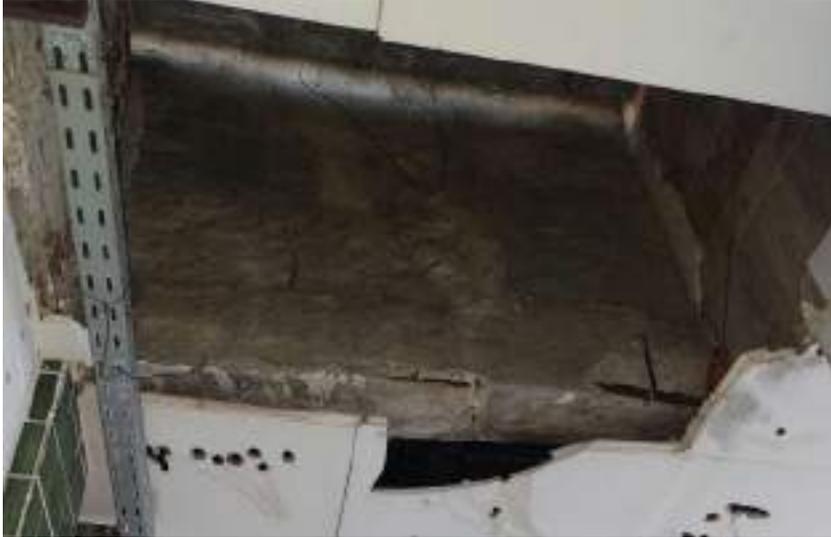
Quadro 11 - Corrosão da armadura de viga

Bloco de Design - UA1	Cobrimento inadequado; Umidade; Carbonatação;	Redução da resistência estrutural; Expansão do concreto; Exposição a agentes agressivos (CO ₂); Risco de colapso (em um estágio avançado);

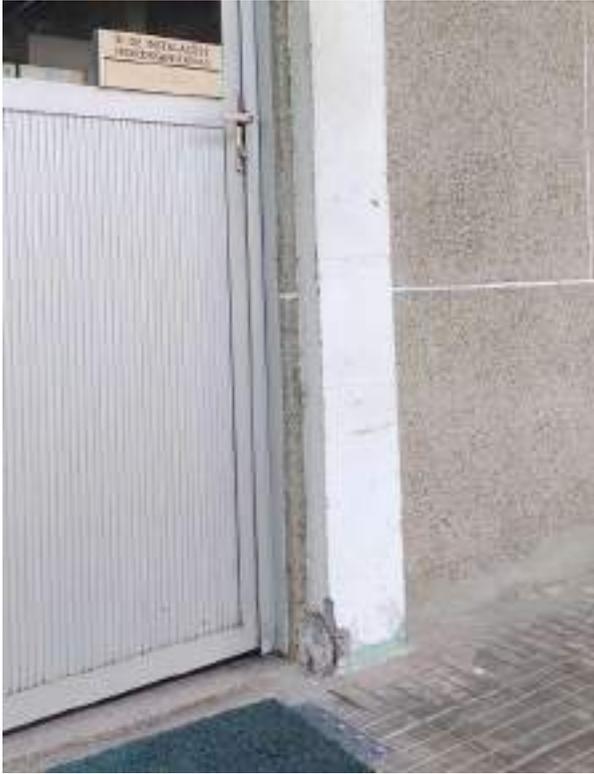
Quadro 12 - Corrosão da armadura na base de pilar

Pavimento térreo - Bloco de Design - UA1	Cobrimento inadequado; Umidade ascendente; Carbonatação;	Redução da resistência estrutural; Expansão do concreto; Exposição a agentes agressivos (CO ₂);

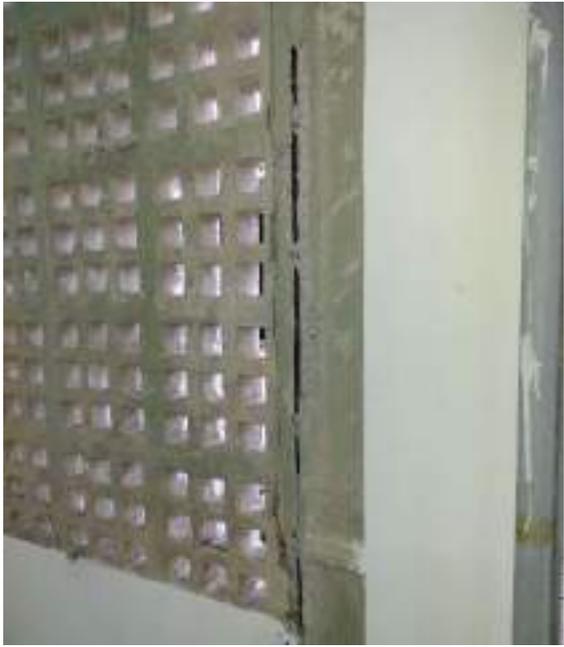
Quadro 13 - Corrosão da armadura de pilar pré-moldado

Laboratório de Impressão 3D em concreto - UA1	Cobrimento inadequado; Umidade; Carbonatação;	Redução da resistência estrutural; Expansão do concreto; Exposição a agentes agressivos (CO ₂); Risco de colapso (em um estágio avançado);

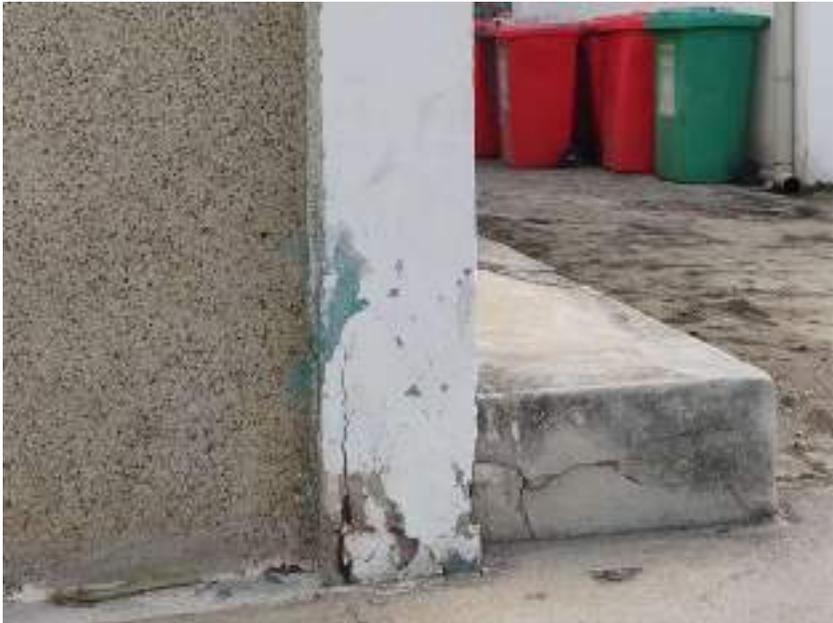
Quadro 14 - Corrosão da armadura na base de pilar com expansão do concreto

Pavimento térreo - Bloco de Design - UA1	Cobrimento inadequado; Umidade ascendente e pluvial; Carbonatação;	Redução da resistência estrutural; Expansão do concreto; Exposição a agentes agressivos (CO ₂); Risco de colapso (em um estágio avançado);

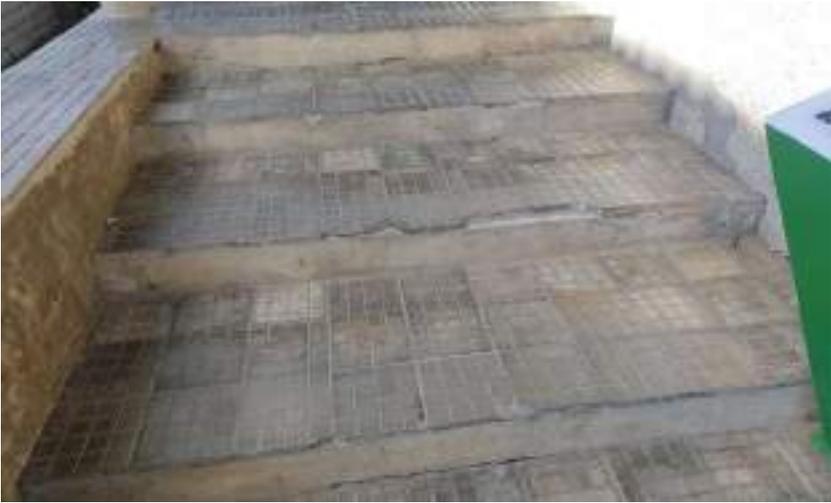
Quadro 15 - Destacamento do revestimento cerâmico da escada

Corredor (próximo a Coordenação) - UA1	Variação térmica; Materiais de baixa qualidade; Má execução;	Riscos à segurança (como acidentes); Infiltração de água;

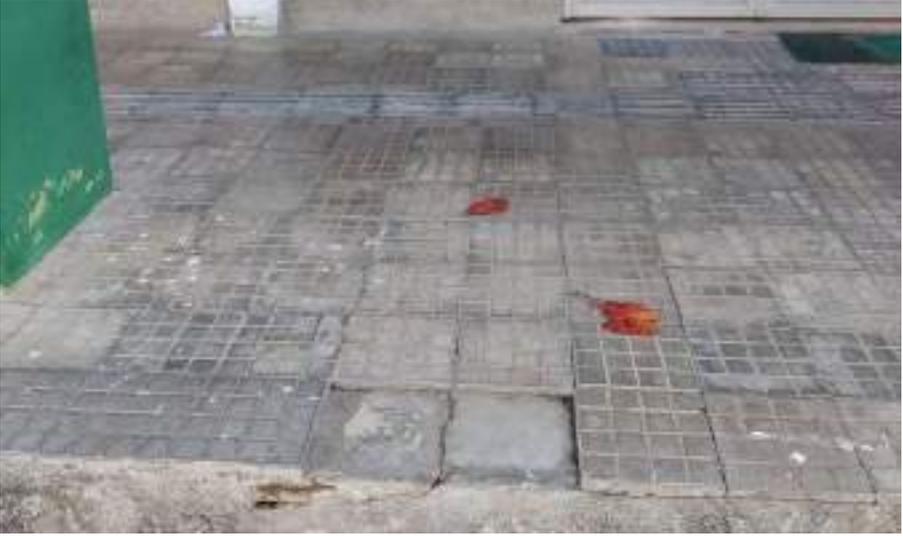
Quadro 16 - Destacamento de revestimento cerâmico no piso

Térreo - Bloco de Design - UA1	Variação térmica; Materiais de baixa qualidade; Má execução; Umidade pluvial;	Riscos à segurança (como acidentes); Infiltração de água; Fissuração;

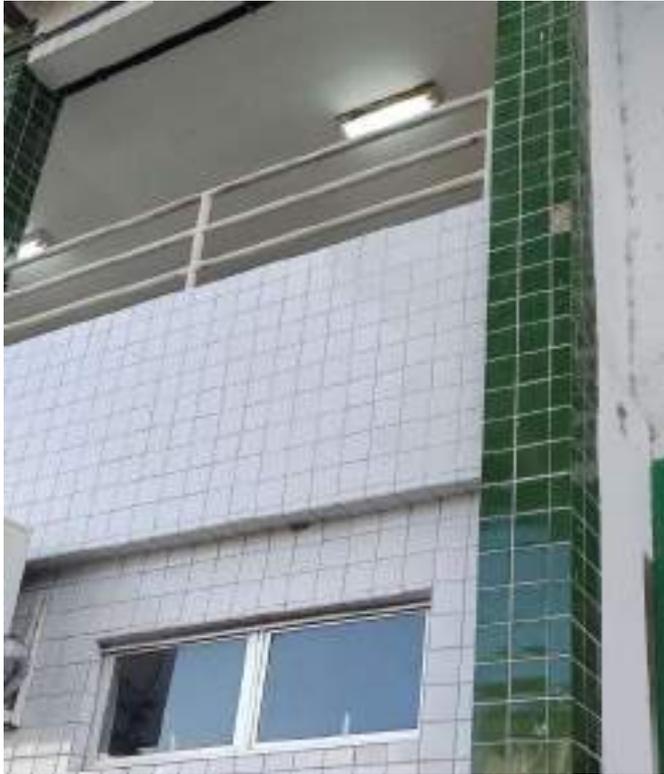
Quadro 17 - Destacamento do revestimento cerâmico em pilar na fachada

Fachada - Bloco de Design - UA1	Movimentação estrutural; Variação térmica; Materiais de baixa qualidade; Má execução; Umidade;	Riscos à segurança (quedas de rev. cerâmico); Infiltração de água; Danos estéticos;

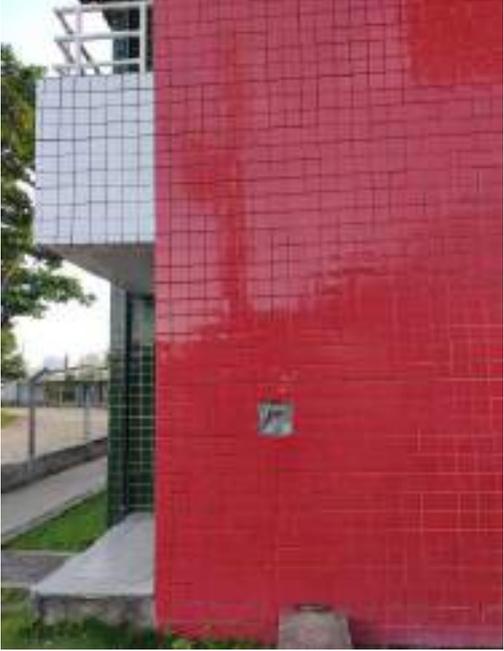
Quadro 18 - Destacamento do revestimento cerâmico em fachada

Fachada - Bloco de Design - UA1	Movimentação estrutural; Variação térmica; Materiais de baixa qualidade; Má execução; Umidade;	Riscos à segurança (quedas de rev. cerâmico); Infiltração de água; Danos estéticos;

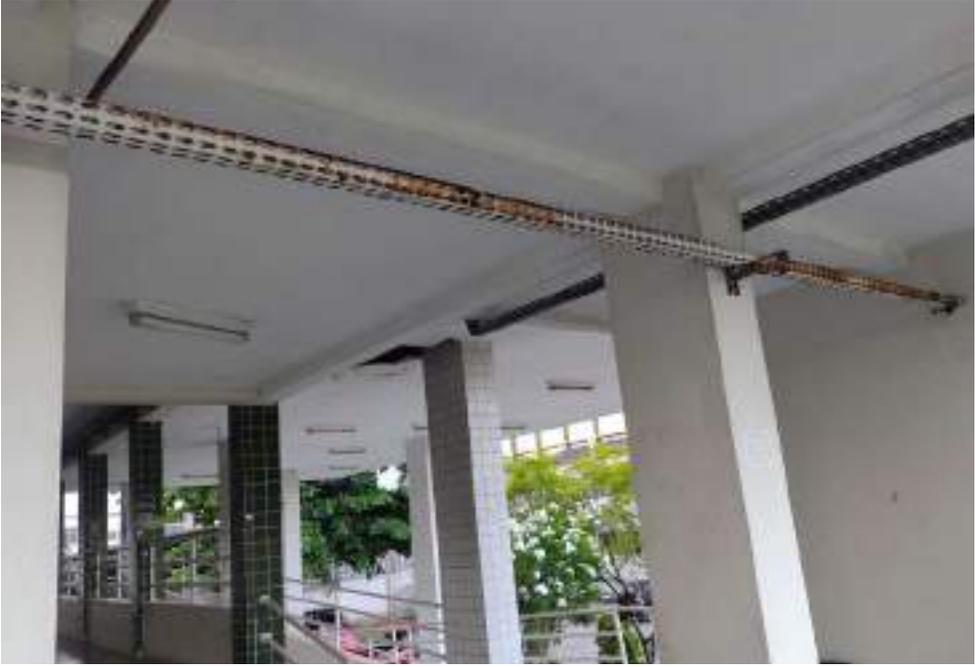
Quadro 19 – Corrosão de eletrocalha do 1º andar do Bloco de Design

1º andar (corredor) - Bloco de Design - UA1	Umidade; Carbonatação; Falta de manutenção;	Redução da resistência do eletroduto; Risco de colapso; Riscos elétricos;

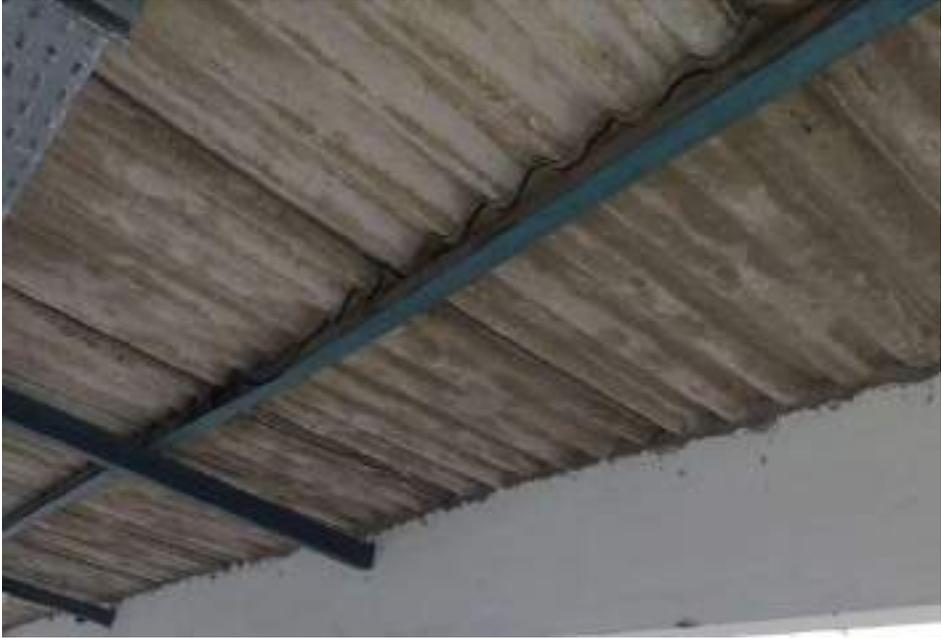
Quadro 21 – Manifestação de cupim em madeiramento do telhado

Corredor - UA1	Umidade; Madeiramento não tratado; Falta de manutenção;	Deterioração estrutural; Riscos à segurança (como acidentes);

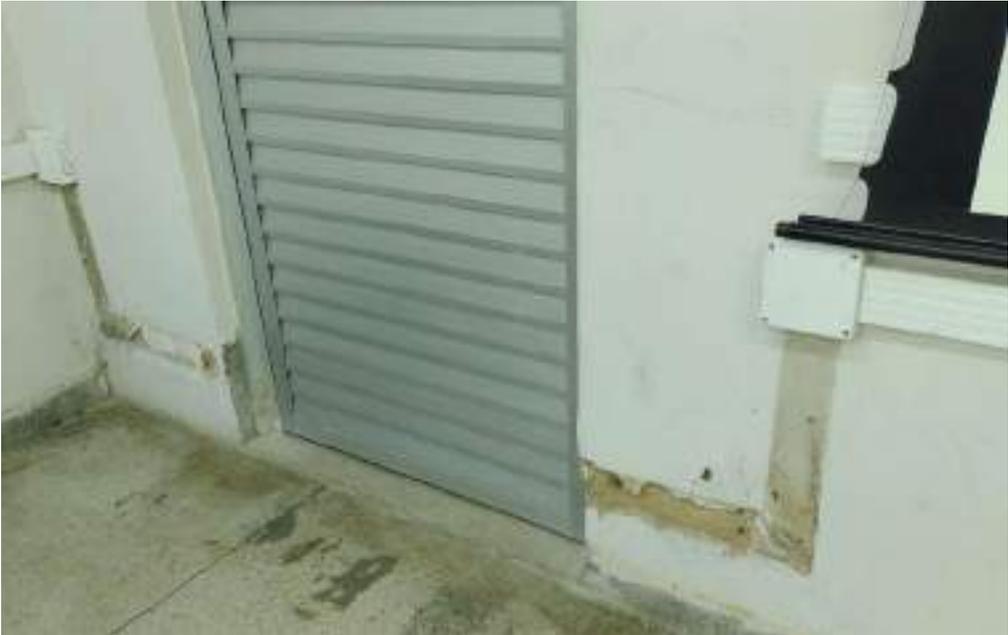
Quadro 22 – Degradação de alvenaria no Ateliê Projeto 1

Ateliê Projeto 1 (Sala de Informática 32) - Térreo - Bloco de Design - UA1	Má execução; Intervenções mal planejadas;	Infiltração de água; Danos estéticos; Desgaste da pintura;

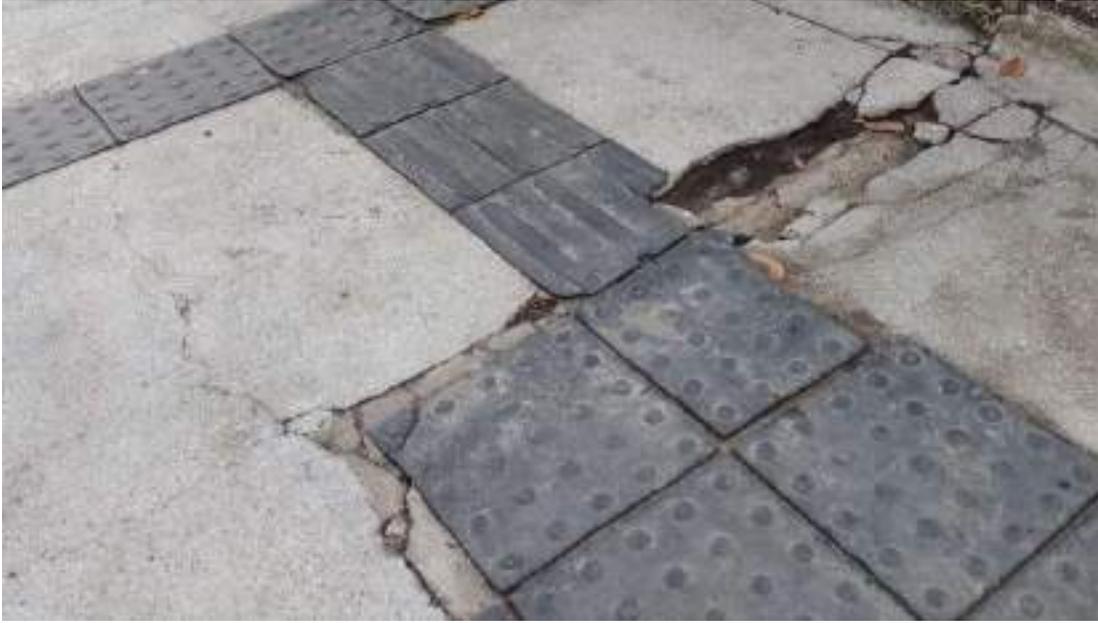
Quadro 23 – Fissuração do piso no início da rampa

<p>Início da rampa - Bloco de Design - UA1</p>	<p>Movimentação estrutural; Variação térmica; Materiais de baixa qualidade; Má execução; Umidade pluvial;</p>	<p>Riscos à segurança (como acidentes); Infiltração de água; Danos estéticos; Destacamento de revestimento;</p>

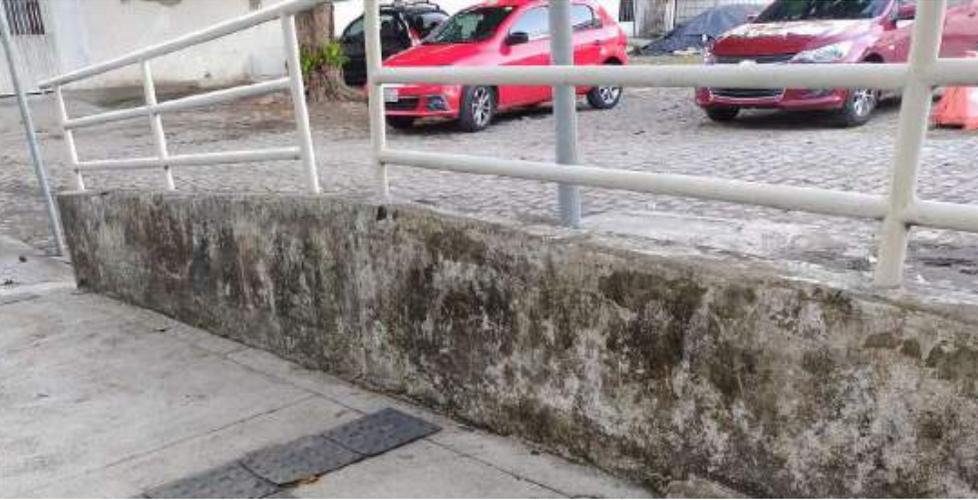
Quadro 24 – Degradação devido a umidade no guarda-corpo da rampa (parte interna)

Início da rampa - Bloco de Design - UA1	Umidade pluvial; Umidade ascendente; Ausência de impermeabilização;	Redução da integridade estrutural; Riscos à saúde (mofo); Desgaste da pintura;

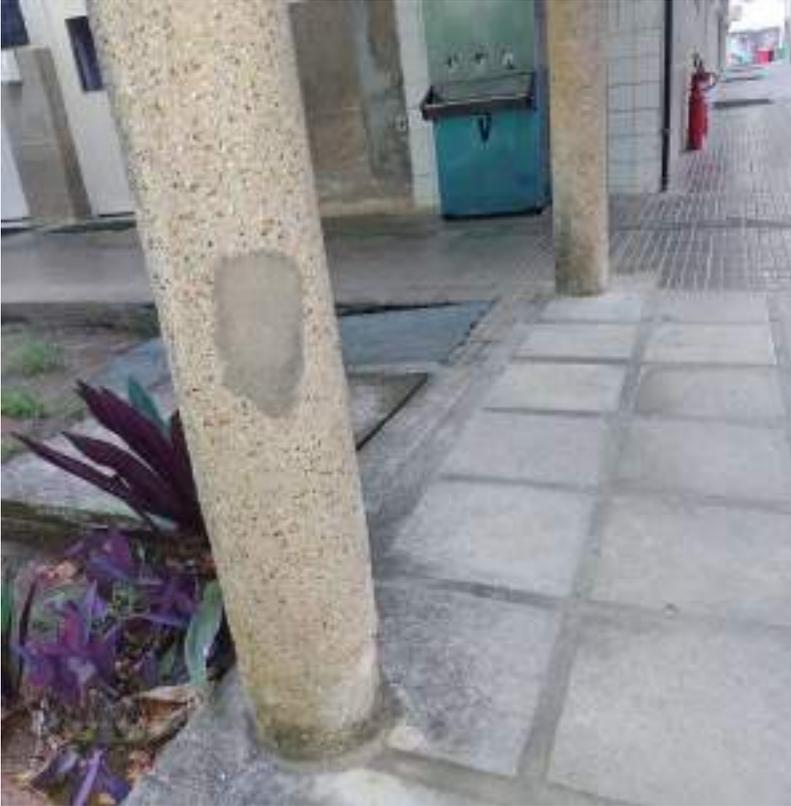
Quadro 26 – Degradação devido a umidade na base do pilar circular

Corredor - UA1	Umidade pluvial; Umidade ascendente; Ausência de impermeabilização;	Redução da integridade estrutural; Riscos de segurança e à saúde (mofo); Corrosão das armaduras;

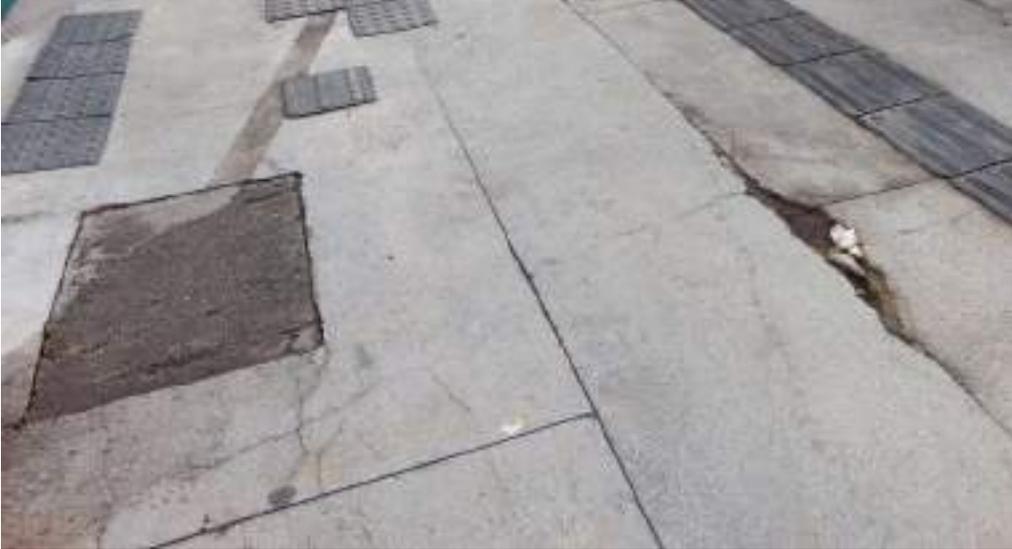
Quadro 27 – Fissuração do piso no início da rampa (outro trecho)

Início da rampa - Bloco de Design - UA1	Movimentação estrutural; Variação térmica; Materiais de baixa qualidade; Má execução; Umidade pluvial;	Riscos à segurança (como acidentes); Infiltração de água; Danos estéticos; Destacamento de revestimento;

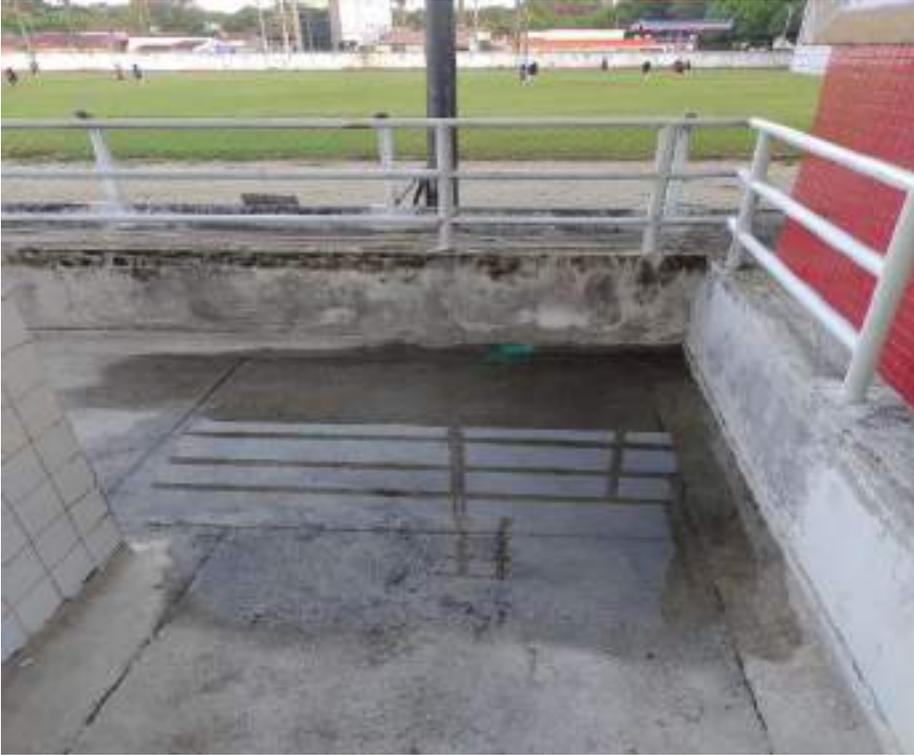
Quadro 28 – Degradação devido a umidade na metade da rampa

Rampa - Bloco de Design - UA1	Umidade pluvial; Ausência de impermeabilização;	Redução da integridade estrutural; Riscos de segurança e à saúde (mofo); Desgaste da pintura;

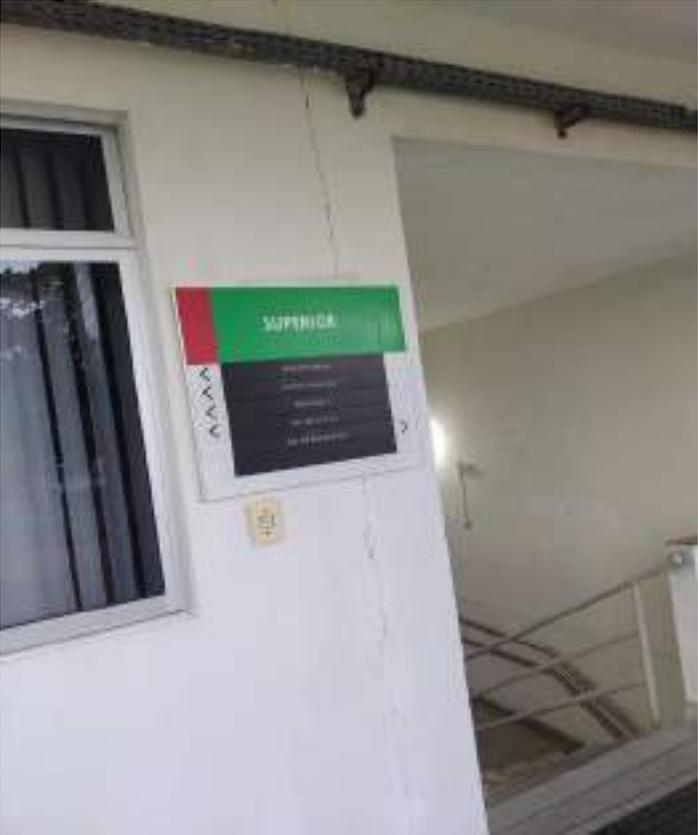
Quadro 29 – Fissuração em alvenaria no 1º andar do Bloco de Design

1º andar (corredor) - Bloco de Design - UA1	Movimentação estrutural; Variação térmica; Materiais de baixa qualidade;	Infiltração de água; Danos estéticos; Expansão da fissura;

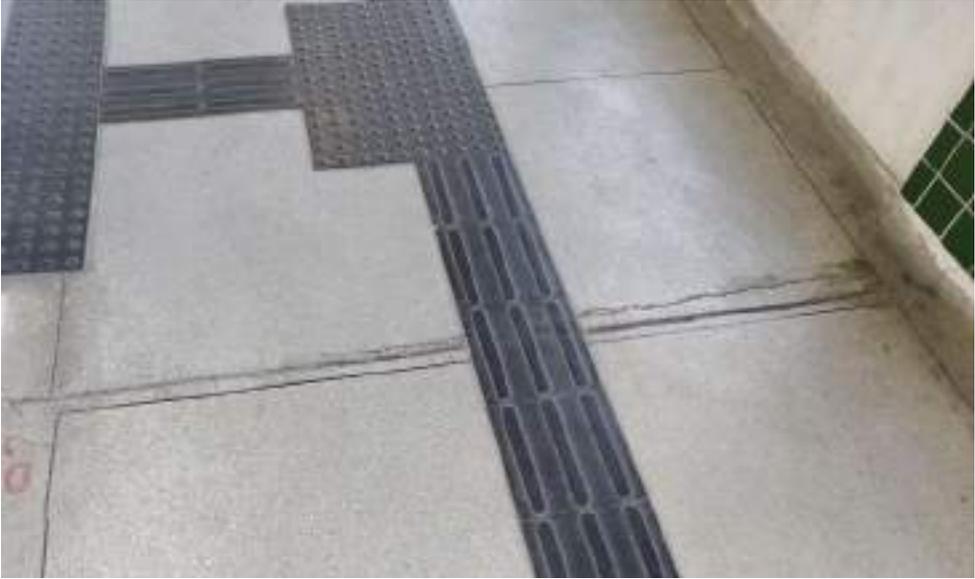
Quadro 30 – Fissuração em junta de piso no 1º andar do Bloco de Design

1º andar (corredor) - Bloco de Design - UA1	Movimentação estrutural; Variação térmica; Materiais de baixa qualidade; Má execução; Falta de manutenção;	Infiltração de água; Danos estéticos; Expansão da fissura;

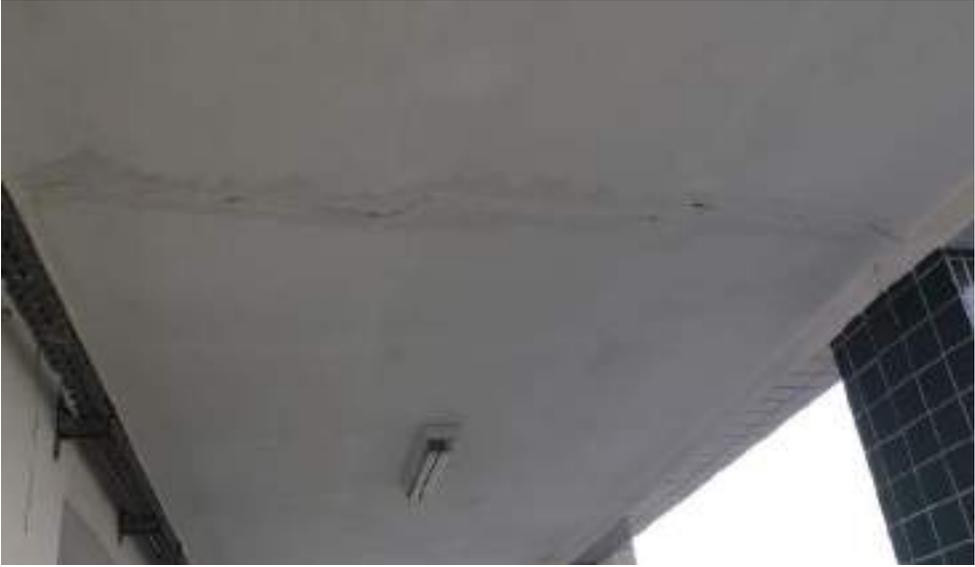
Quadro 31 – Fissuração em teto no 1º andar do Bloco de Design

1º andar (corredor) - Bloco de Design - UA1	Movimentação estrutural; Variação térmica; Materiais de baixa qualidade; Má execução;	Infiltração de água; Danos estéticos; Expansão da fissura;

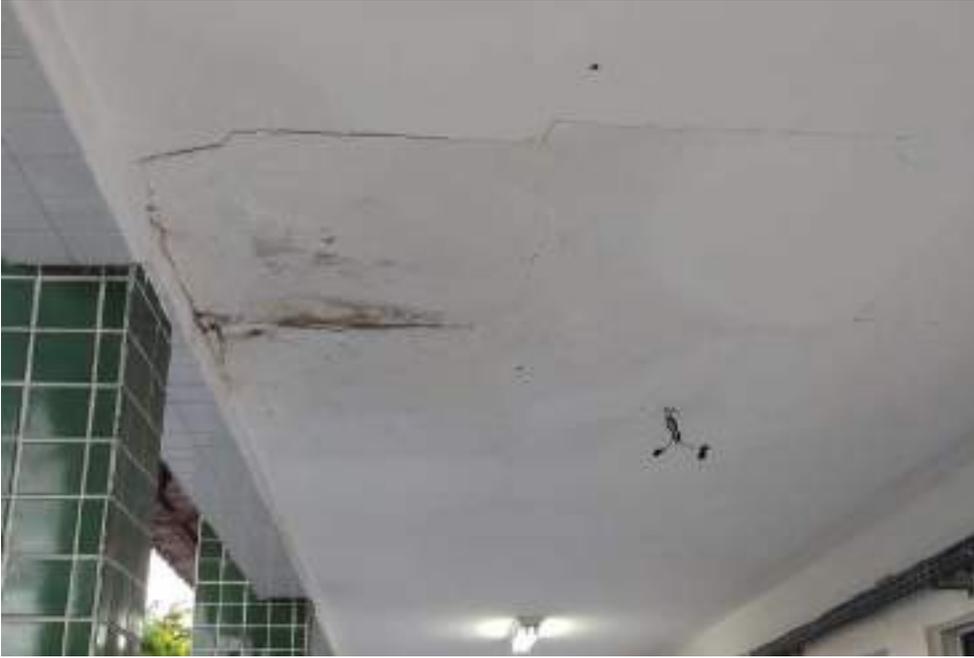
Quadro 32 – Degradação devido a umidade no teto do 1º andar do Bloco de Design

1º andar (corredor) - Bloco de Design - UA1	Umidade pluvial; Infiltração de tubulações; Ausência de impermeabilização;	Redução da integridade estrutural; Riscos à saúde (mofo); Riscos elétricos;

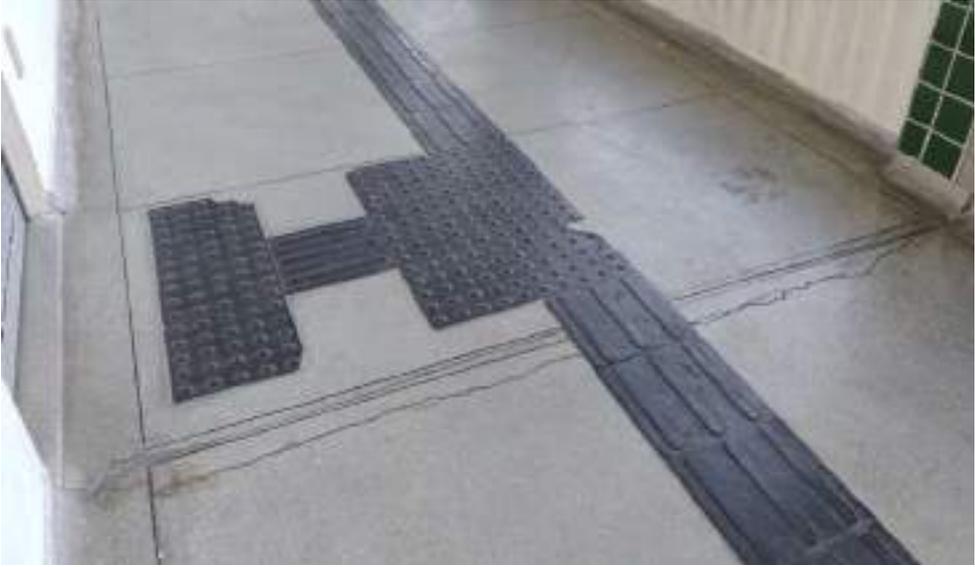
Quadro 33 – Fissuração em junta de dilatação de piso próximo a sala de aula

1º andar (corredor) - Bloco de Design - UA1	Movimentação estrutural; Variação térmica; Materiais de baixa qualidade; Má execução; Falta de manutenção;	Infiltração de água; Danos estéticos; Expansão da fissura;

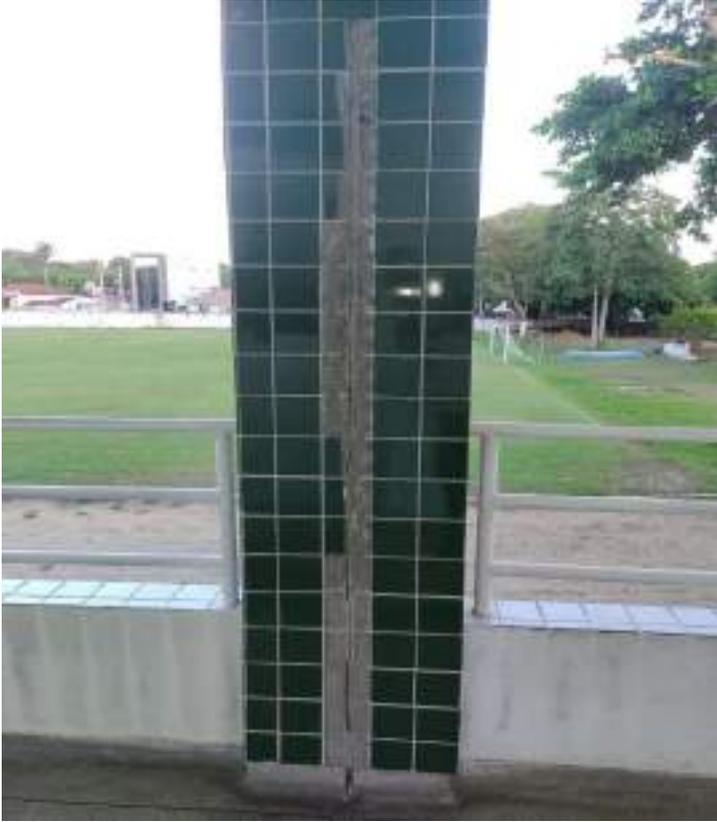
Quadro 34 – Fissuração em um pilar do 1º andar do Bloco de Design

1º andar (corredor) - Bloco de Design - UA1	Movimentação estrutural; Variação térmica; Materiais de baixa qualidade; Má execução; Falta de manutenção;	Infiltração de água; Danos estéticos; Expansão da fissura; Destacamento cerâmico; Corrosão das armaduras;

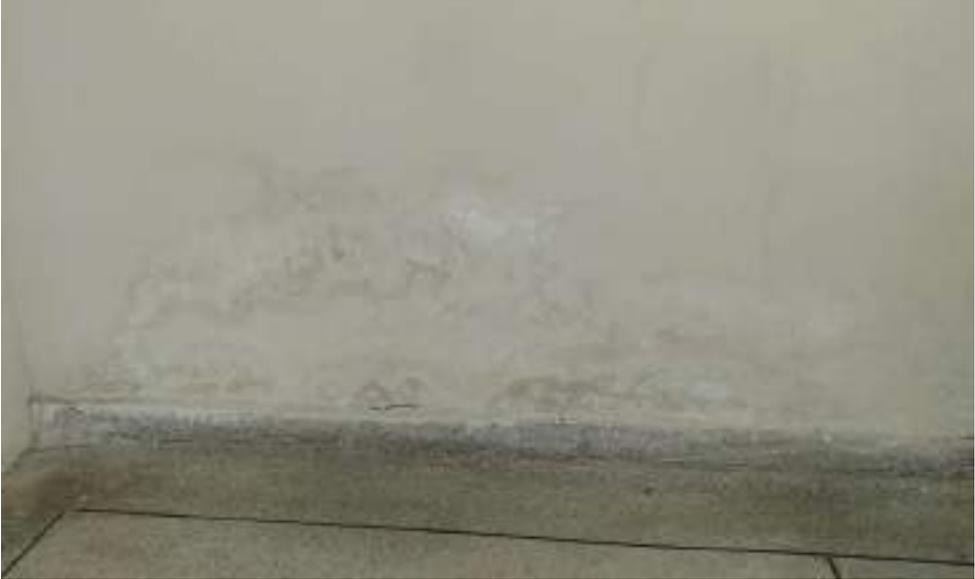
Quadro 35 – Degradação devido a umidade na sala de aula 45

Sala de aula 45 - 1º andar - Bloco de Design - UA1	Umidade por capilaridade; Vazamentos; Uso de materiais de baixa qualidade;	Redução da integridade estrutural e estética; Desgaste da pintura;

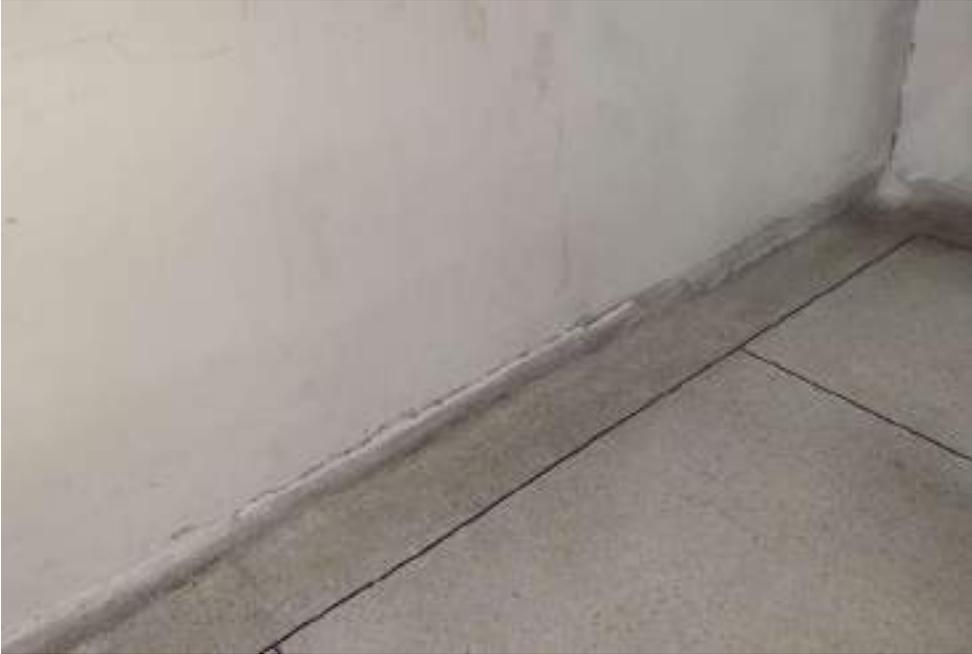
Quadro 36 – Destacamento de rodapé na sala de aula 45

Sala de aula 45 - 1º andar - Bloco de Design - UA1	Variação térmica; Materiais de baixa qualidade; Má execução; Umidade;	Infiltração de água; Danos estéticos;

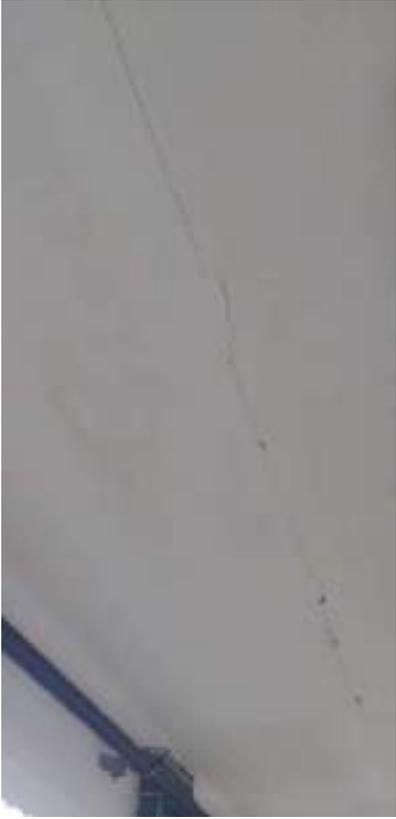
Quadro 41 – Fissuração no forro do teto no 1º andar do Bloco de Design (corredor)

1º andar (corredor) - Bloco de Design - UA1	Movimentação estrutural; Variação térmica; Materiais de baixa qualidade;	Infiltração de água; Danos estéticos; Expansão da fissura;

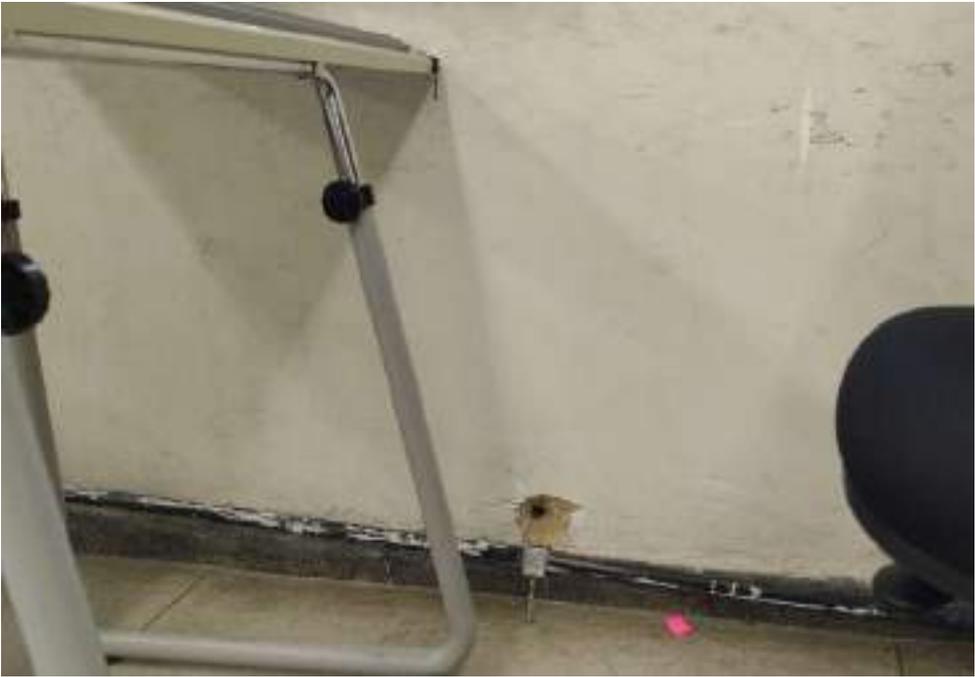
Quadro 43 – Desgaste de alvenaria devido a eletroduto solto

Sala de Desenho 1 (1º andar) - Bloco de Design - UA1	Movimentação estrutural; Má fixação;	Danos estéticos; Buracos; Riscos elétricos;

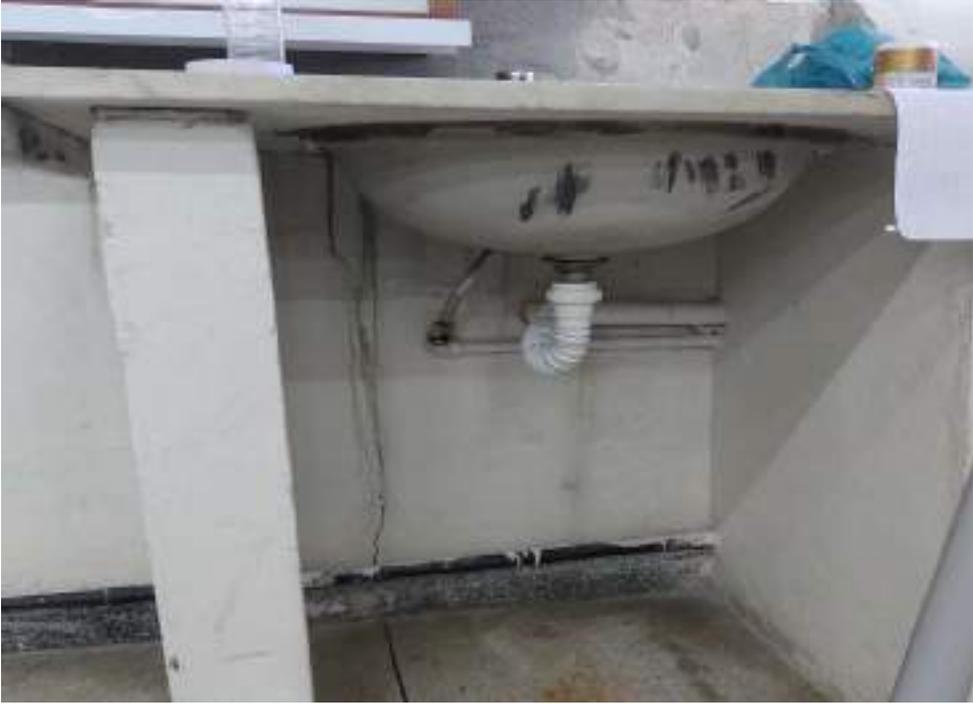
Quadro 45 – Fissuração em alvenaria da Sala de Desenho 1

Sala de Desenho 1 (1ºandar) - Bloco de Design - UA1	Movimentação estrutural; Variação térmica; Materiais de baixa qualidade; Má execução; Umidade;	Infiltração de água; Danos estéticos; Expansão da fissura;

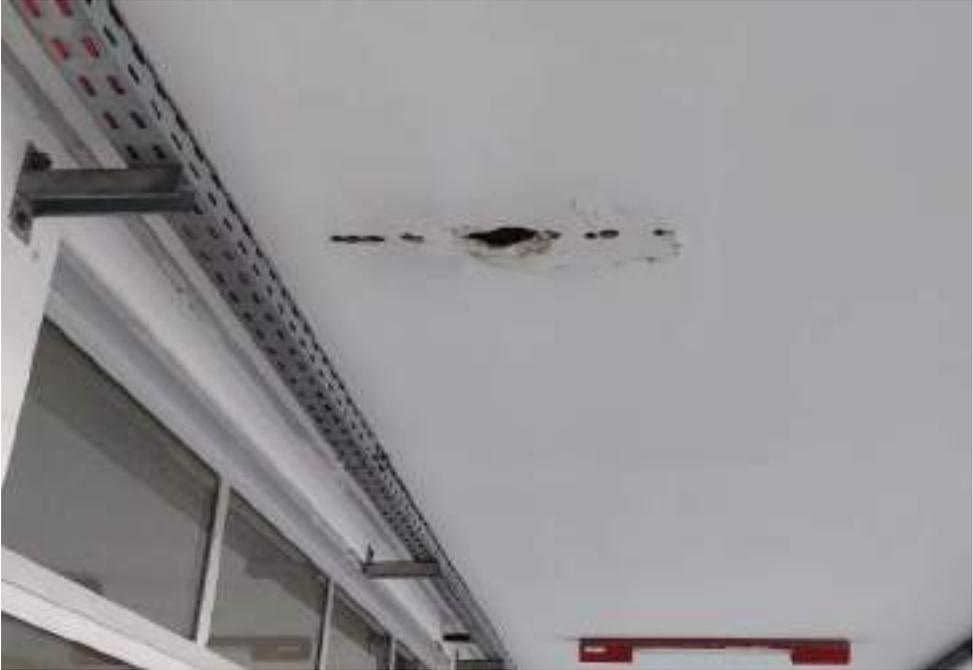
Quadro 46 – Furos no forro do Bloco de Design

1º andar (corredor) - Bloco de Design - UA1	Má execução; Mau planejamento;	Infiltração de água; Danos estéticos;
