**DIAGNÓSTICO DAS MANIFESTAÇÕES PATOLÓGICAS NO IFPB - CAMPUS
JOÃO PESSOA: BLOCOS DA UA1 E UA5**

Trabalho de Conclusão de Curso apresentado ao Curso Superior de Bacharelado em Engenharia Civil do Instituto Federal de Educação, Ciência e Tecnologia da Paraíba, como requisito curricular obrigatório para obtenção do título de Engenheiro(a) Civil.

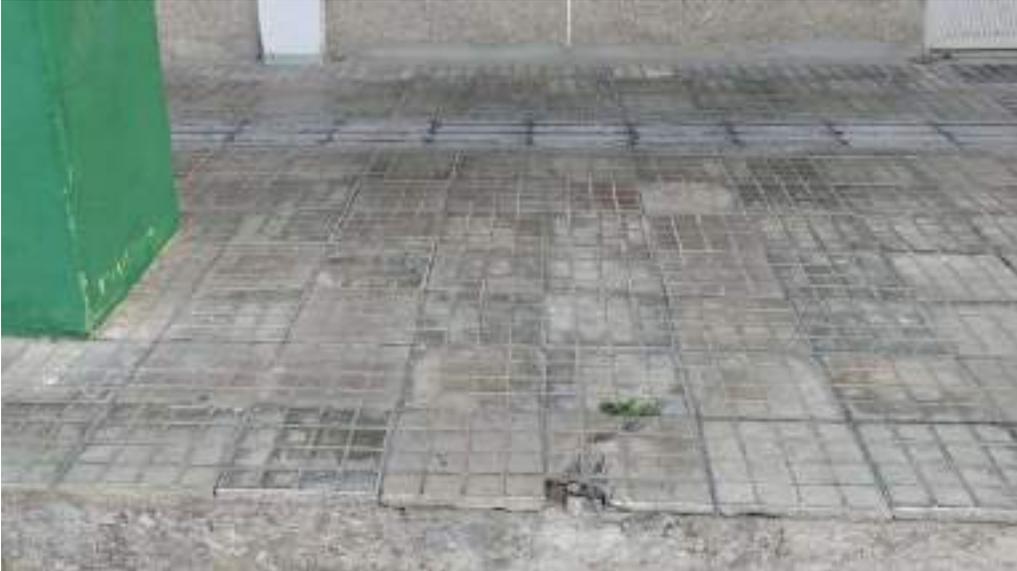
Quadro 48 – Destacamento cerâmico no corredor do Bloco de Design

Térreo (corredor) - Bloco de Design - UA1	Variação térmica; Materiais de baixa qualidade; Má execução; Umidade pluvial;	Riscos à segurança (como acidentes); Infiltração de água;

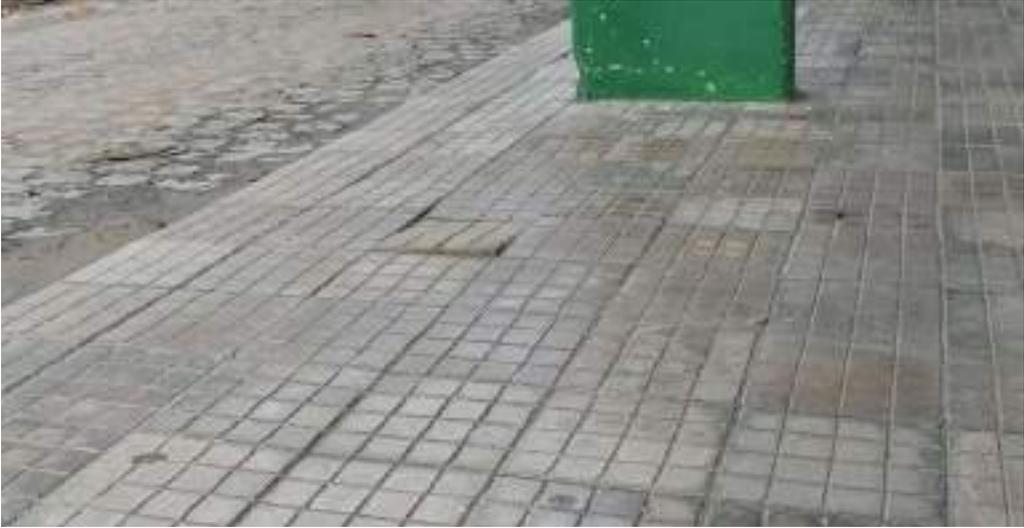
Quadro 49 – Destacamento de peça cerâmica no corredor do Bloco de Design

Térreo (corredor) - Bloco de Design - UA1	Variação térmica; Materiais de baixa qualidade; Má execução; Umidade pluvial;	Riscos à segurança (como acidentes); Infiltração de água;

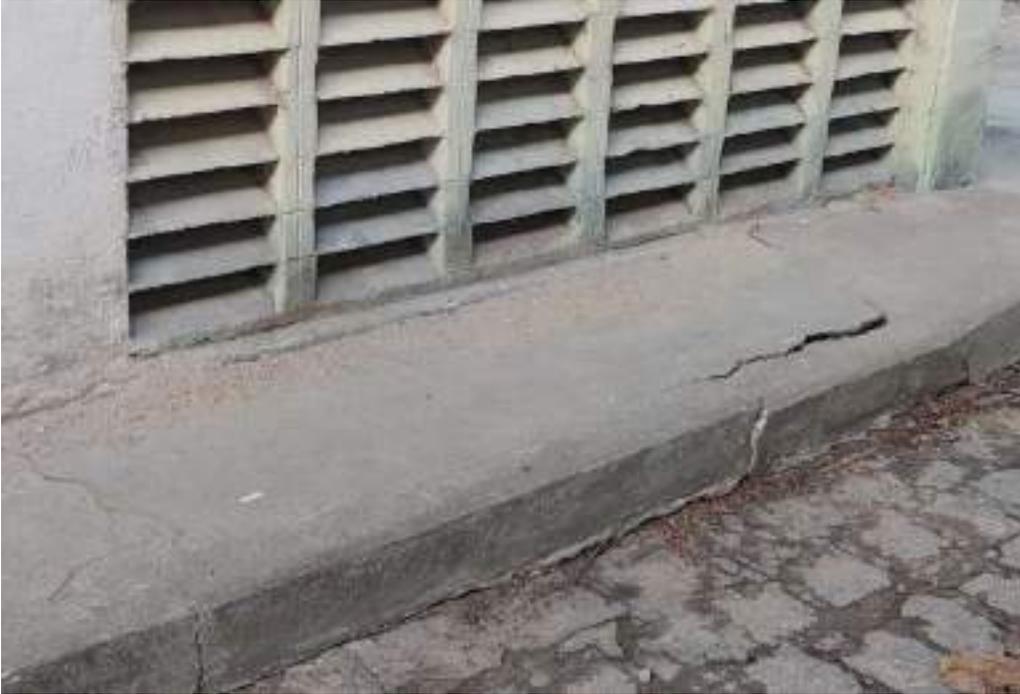
Quadro 50 – Fissuração de calçada da UA1

Calçada - Laboratórios - UA1	Movimentação estrutural; Variação térmica; Materiais de baixa qualidade; Má execução; Umidade pluvial;	Deterioração estrutural; Riscos à segurança (como acidentes); Infiltração de água;

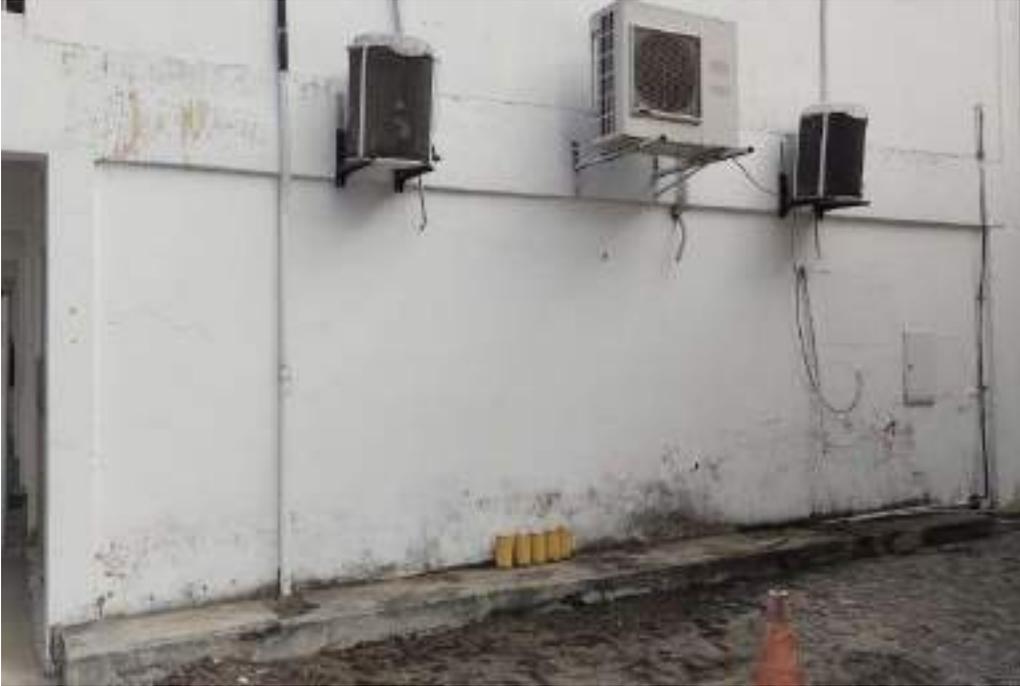
Quadro 51 – Degradação devido a umidade em fachada do Bloco de Design

Fachada - Bloco de Design - UA1	Umidade pluvial; Umidade ascendente; Ausência de impermeabilização;	Redução da integridade estrutural; Riscos à saúde (mofo); Desgaste da pintura; Desgaste da calçada;

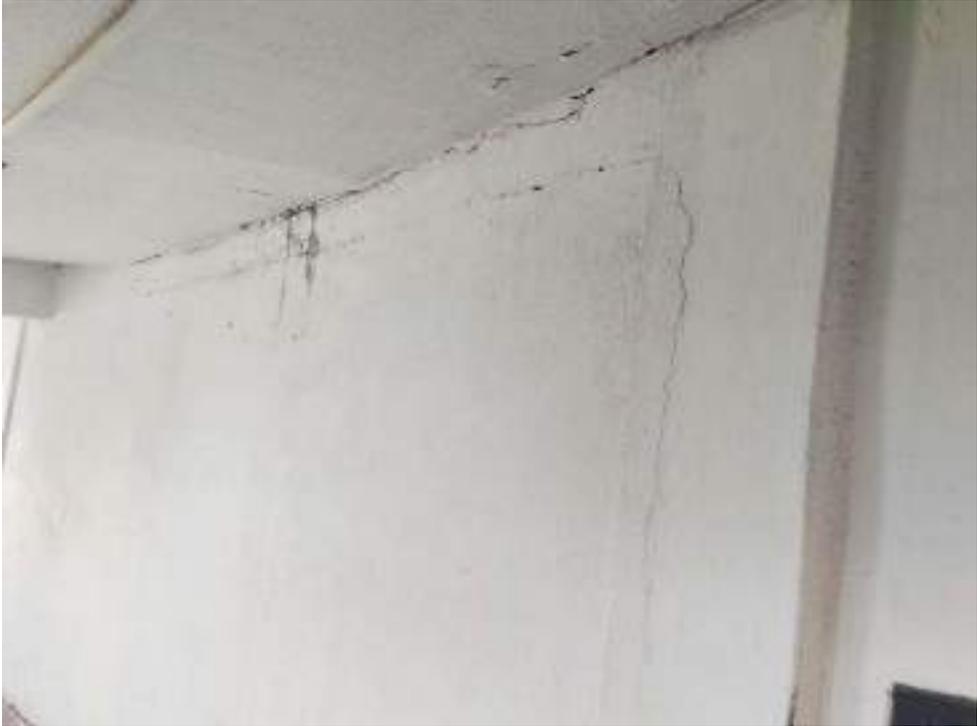
Quadro 52 – Fissuração no encontro da alvenaria com elemento estrutural

Térreo (corredor) - Bloco de Design - UA1	Movimentação estrutural; Variação térmica; Materiais de baixa qualidade; Má execução; Umidade;	Deterioração estrutural; Danos estéticos; Infiltração de água;

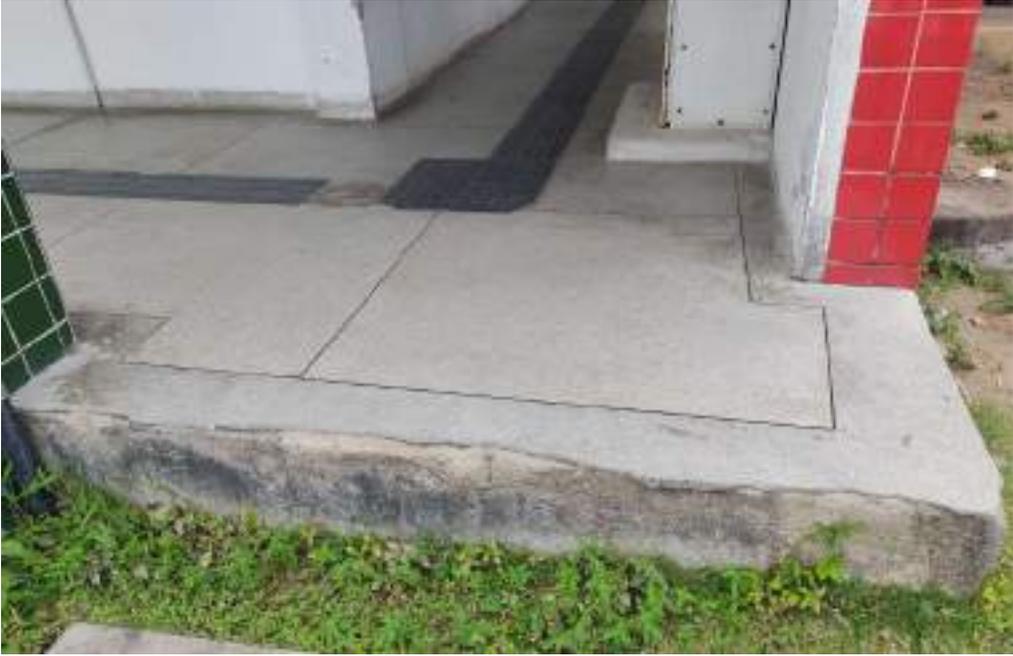
Quadro 53 – Destacamento de revestimento em piso externo do corredor

Térreo (corredor) - Bloco de Design - UA1	Variação térmica; Materiais de baixa qualidade; Má execução; Umidade pluvial;	Infiltração de água; Danos estéticos;

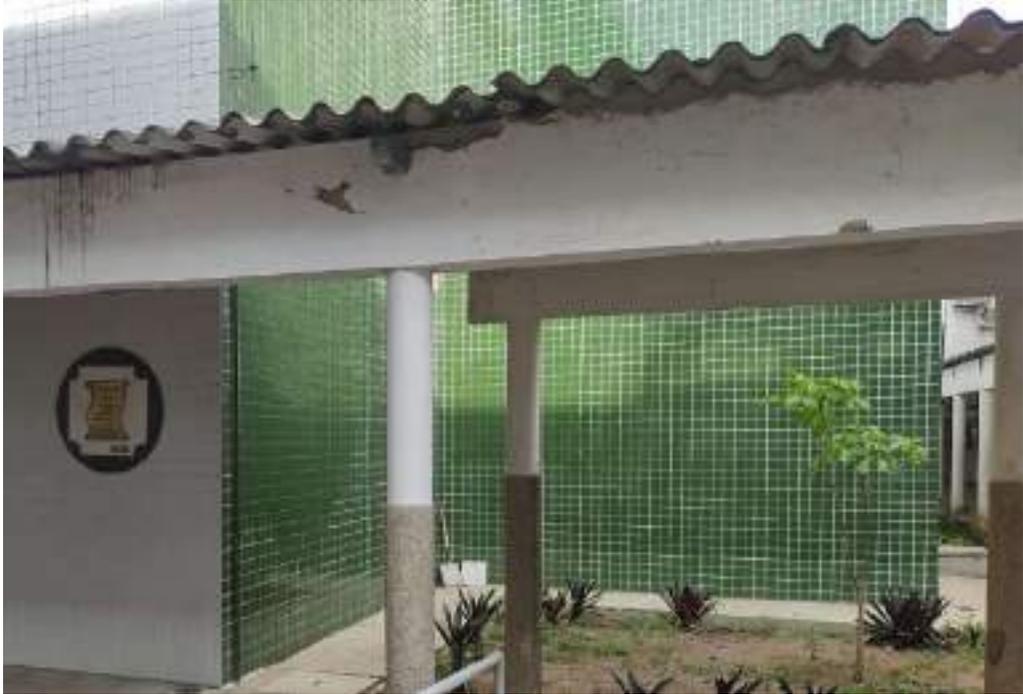
Quadro 54 – Degradação devido a umidade pluvial no corredor da UA1

Corredor - UA1	Ausência de calha; Umidade pluvial; Falta de manutenção; Má execução;	Danos estruturais; Riscos à saúde (mofo); Desgaste da pintura;

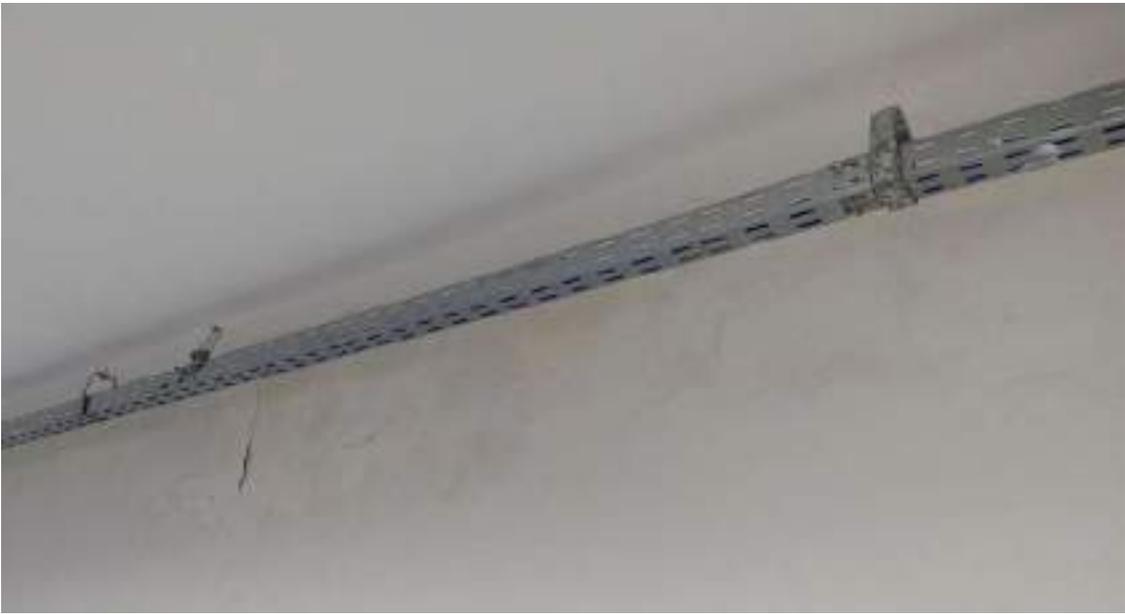
Quadro 59 – Degradação devido a umidade na parede da sala de aula 406

Sala de aula 406 - 3º andar - Bloco UA5	Umidade; Falta de manutenção; Ausência de impermeabilização;	Danos estruturais; Riscos à saúde (mofo); Desgaste da pintura;

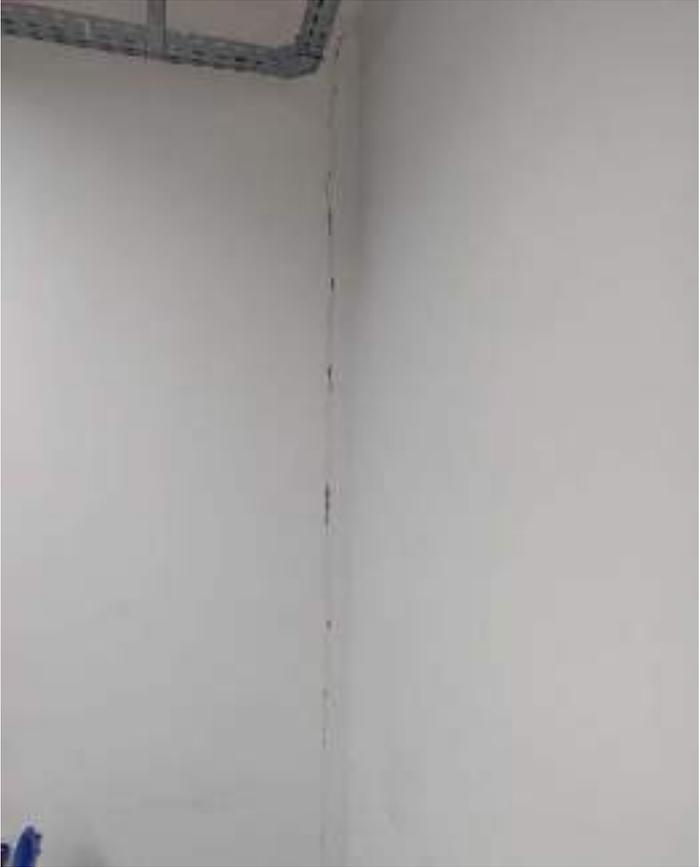
Quadro 62 – Fissuração em sentido vertical na sala de aula 406

Sala de aula 406 - 3º andar - Bloco UA5	Movimentação estrutural; Variação térmica; Má execução;	Danos estruturais; Expansão da fissura; Desgaste da pintura; Infiltração por umidade;

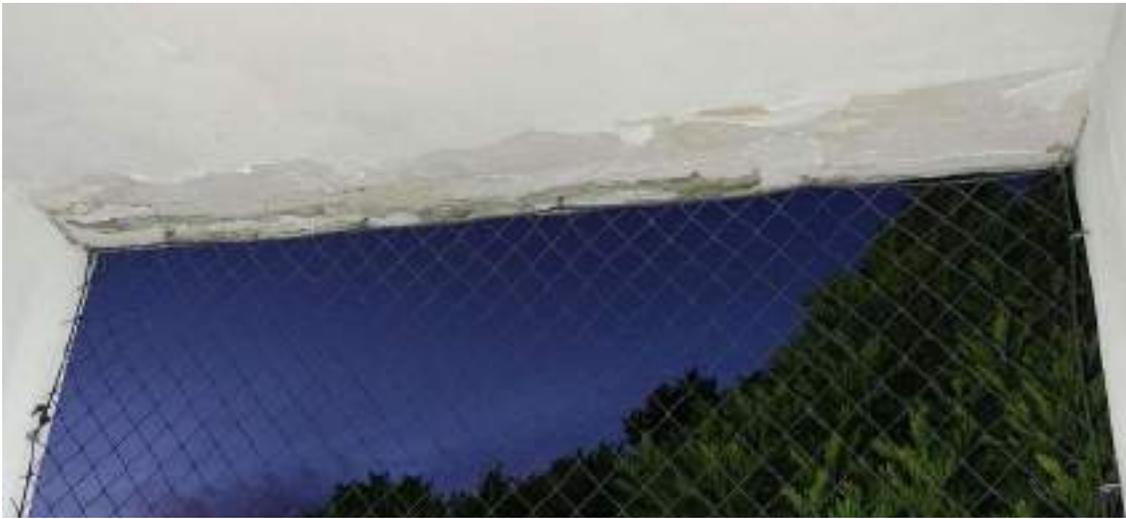
Quadro 73 – Degradação devido a umidade em teto do corredor do 3º andar

Corredor - 3º andar - Bloco UA5	Umidade pluvial; Falta de manutenção; Ausência de impermeabilização;	Danos estruturais; Riscos à saúde (mofo); Desgaste do forro;

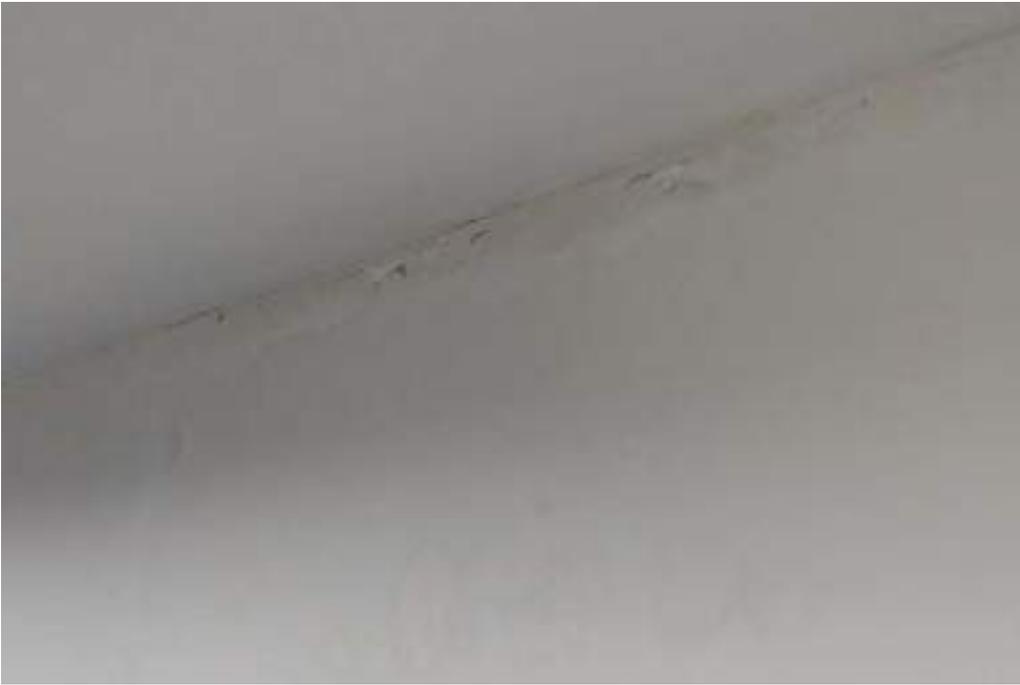
Quadro 75 – Degradação devido a umidade em parede da sala de aula 306

Sala de aula 306 - 2º andar - Bloco UA5	Umidade; Falta de manutenção; Ausência de impermeabilização;	Danos estruturais; Riscos à saúde (mofo); Desgaste da pintura;

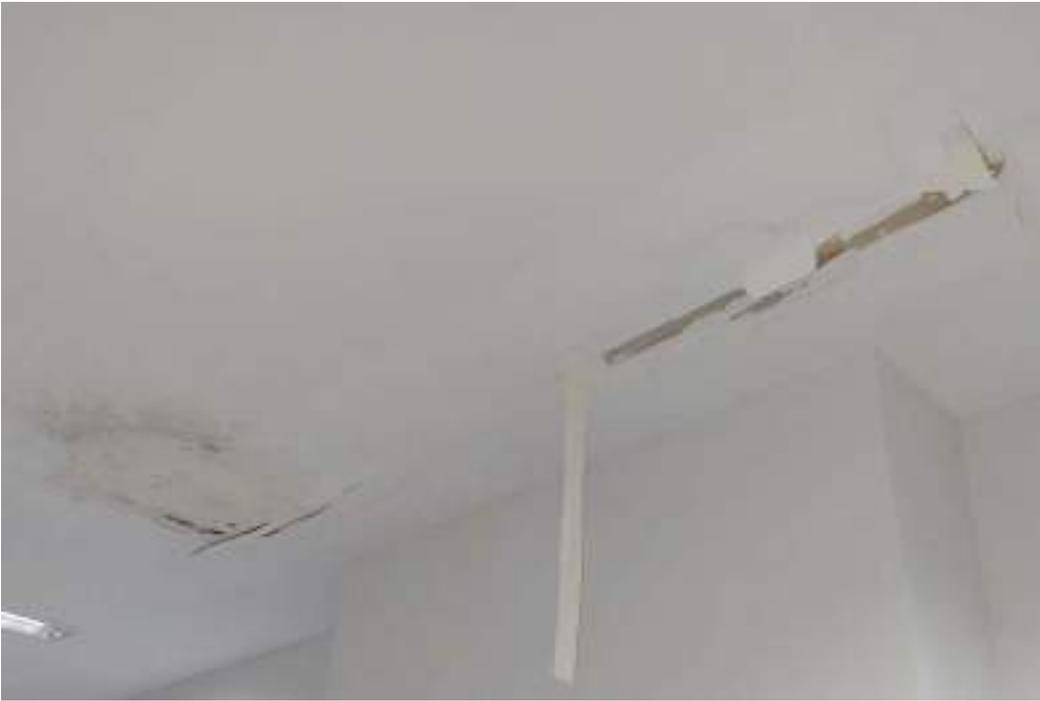
Quadro 76 – Degradação devido a umidade em teto da sala de aula 306

Sala de aula 306 - 2º andar - Bloco UA5	Umidade; Falta de manutenção; Ausência de impermeabilização;	Danos estruturais; Riscos à saúde (mofo); Desgaste do forro;

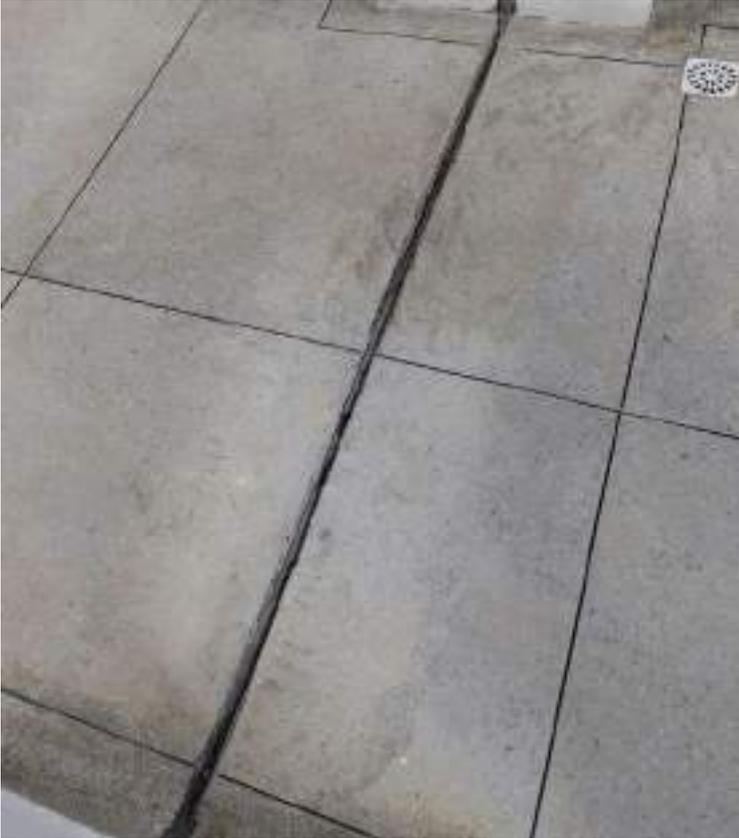
Quadro 84 – Desgaste de junta de dilatação no 2º andar

Corredor - 2º andar - Bloco UA5	Materiais de baixa qualidade; Má execução; Falta de manutenção;	Infiltração de água; Danos estéticos;

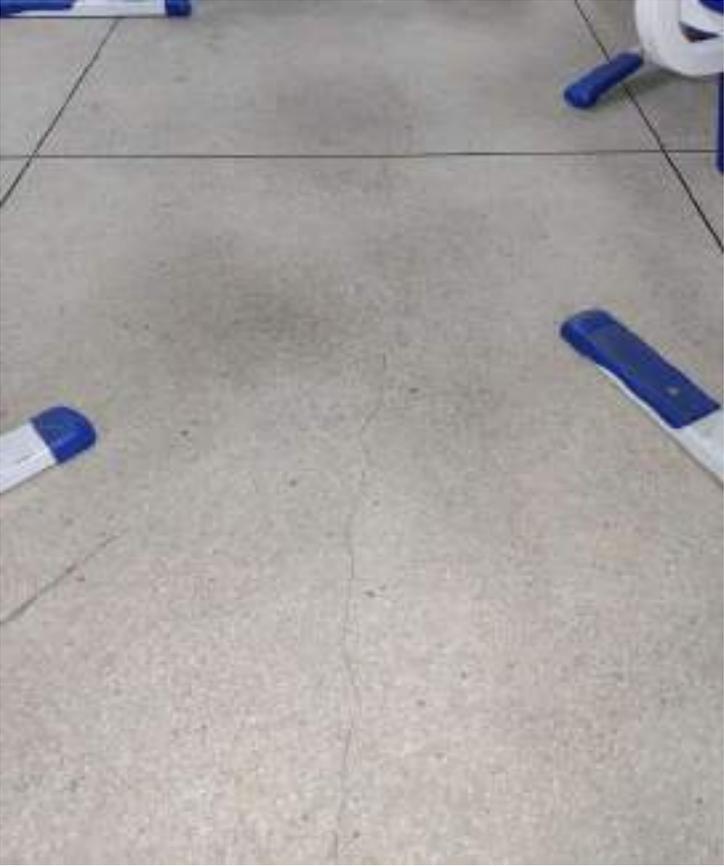
Quadro 87 – Fissuração em piso na sala de aula 101

Sala de aula 101 - Térreo - Bloco UA5	Movimentação estrutural; Variação térmica; Materiais de baixa qualidade; Má execução;	Infiltração de água; Danos estéticos; Expansão da fissura;

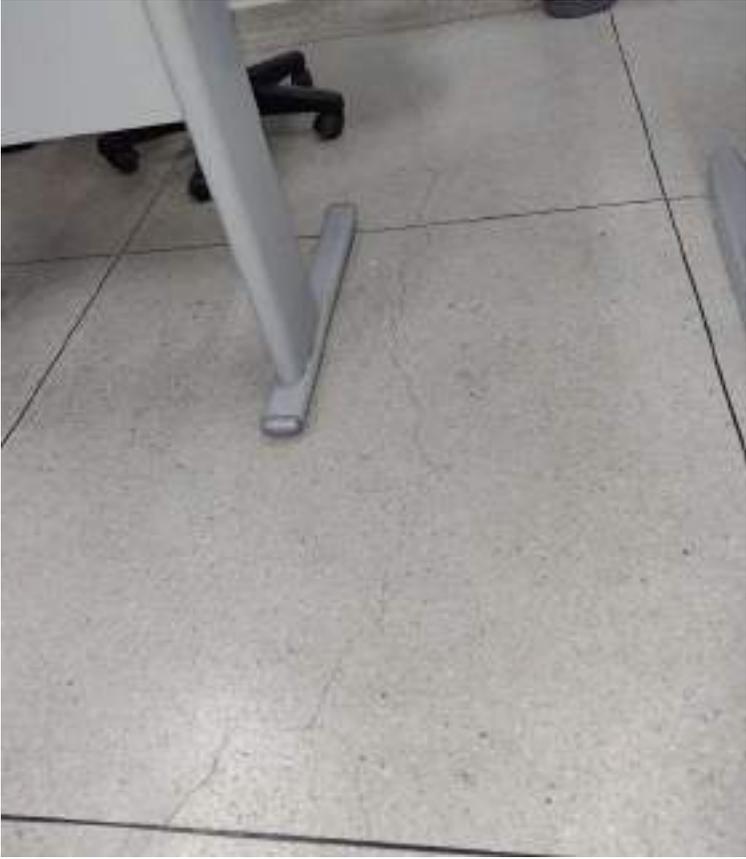
Quadro 91 – Fissuração no piso da CLAI 1

<p style="text-align: center;">Coordenação Local de Acessibilidade e Inclusão 1 (CLAI 1) - Térreo - Bloco UA5</p>	<p>Movimentação estrutural; Variação térmica; Materiais de baixa qualidade; Má execução;</p>	<p>Infiltração de água; Danos estéticos; Expansão da fissura;</p>

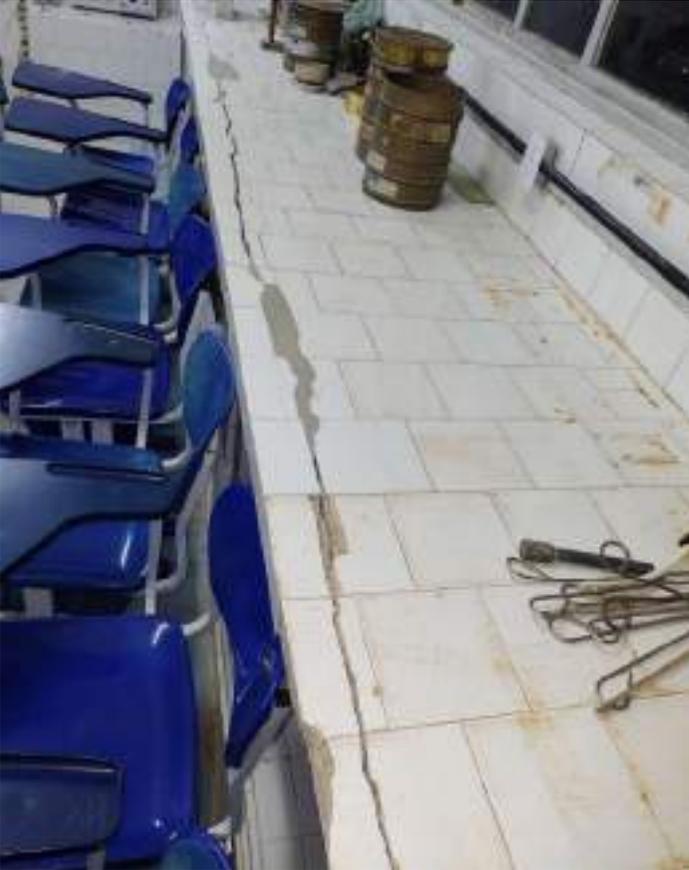
Quadro 103 – Fissuração em bancada do Lab. de Pavimentação

Laboratório de Pavimentação - Térreo - UA1	Movimentação estrutural; Variação térmica; Materiais de baixa qualidade; Má execução;	Infiltração de água; Danos estéticos; Expansão da fissura; Risco de colapso;

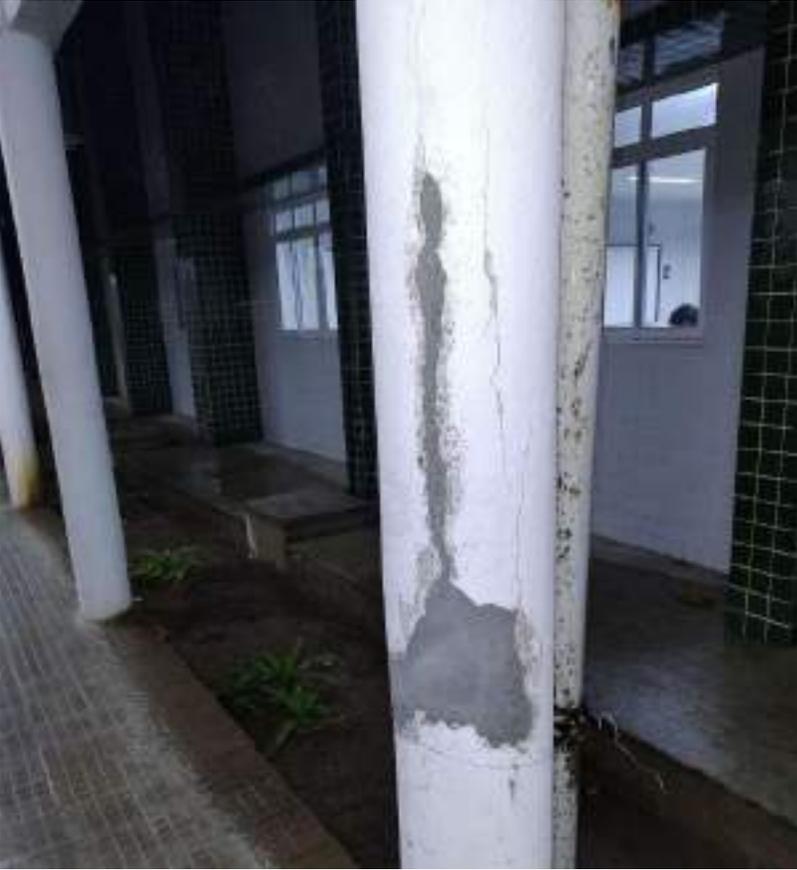
Quadro 105 – Fissuração em pilar circular no corredor da UA1

Corredor - Térreo - UA1	Movimentação estrutural; Má execução; Corrosão das armaduras; Tratamento inadequado;	Perda de integridade estrutural; Entrada de umidade; Propagação da fissura; Expansão do concreto; Risco de colapso;

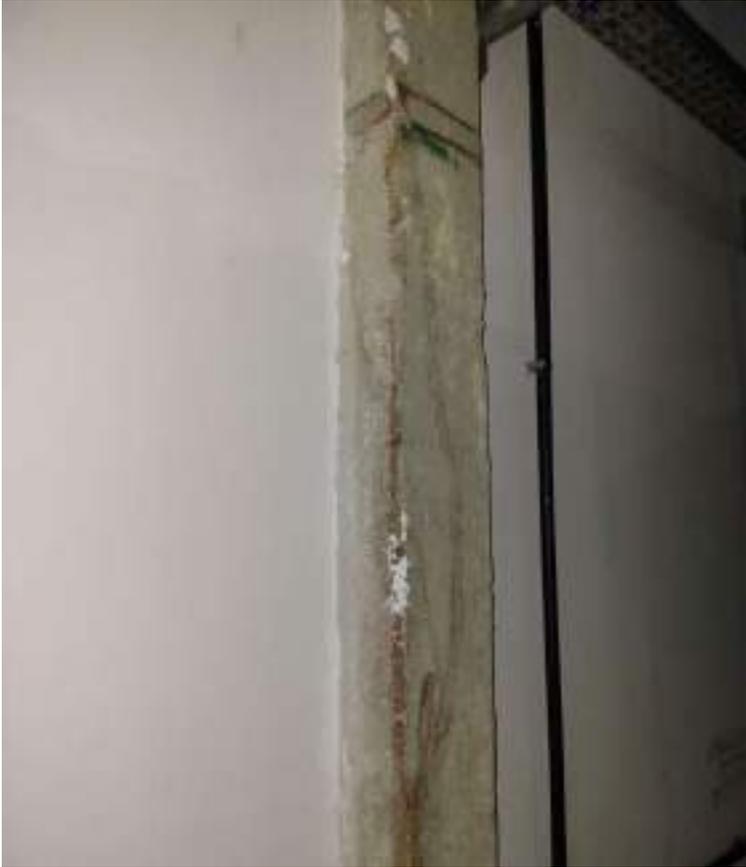
Quadro 111 – Deterioração de pilar em Lab. de In. e Imp. 3DCP

Item	Deterioração de pilar	Local	Possíveis Causas	Consequências
111

Laboratório de Inovação e Impressão 3DCP - Térreo - UA1	Umidade; Cobrimento inadequado; Agentes agressivos;	Perda de integridade estrutural; Expansão do concreto; Corrosão das armaduras;

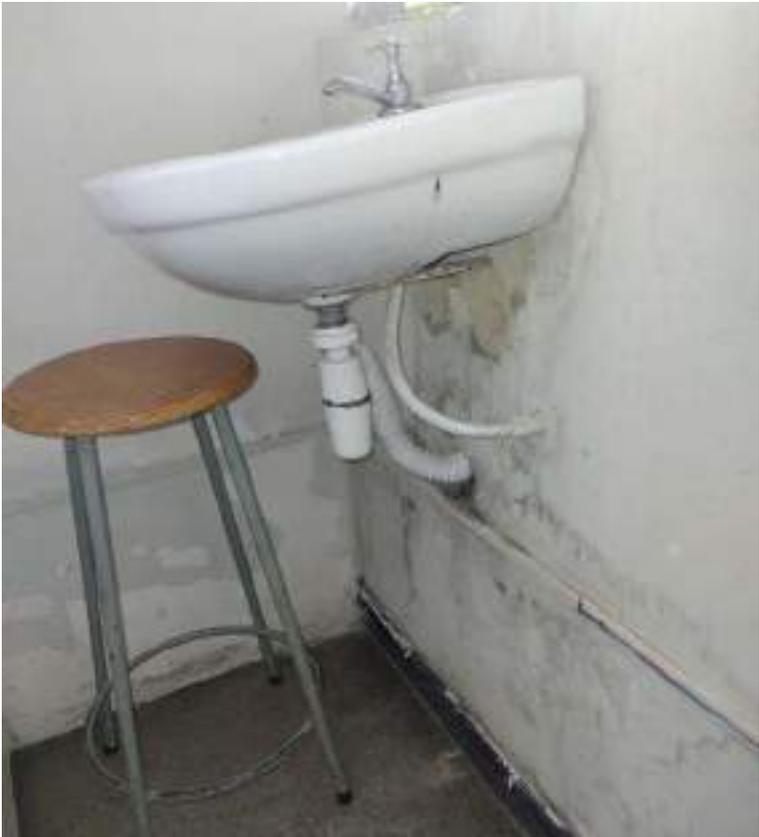
Quadro 112 – Degradação devido a umidade em parede da Sala de Desenho 2

Item	Degradação pela umidade	Local	Possíveis Causas	Consequências
112

Sala de Desenho 2 - Térreo - Bloco de Design - UA1	Umidade; Vazamentos; Falta de manutenção; Ausência de impermeabilização;	Danos estruturais; Riscos à saúde (mofo); Desgaste da pintura;

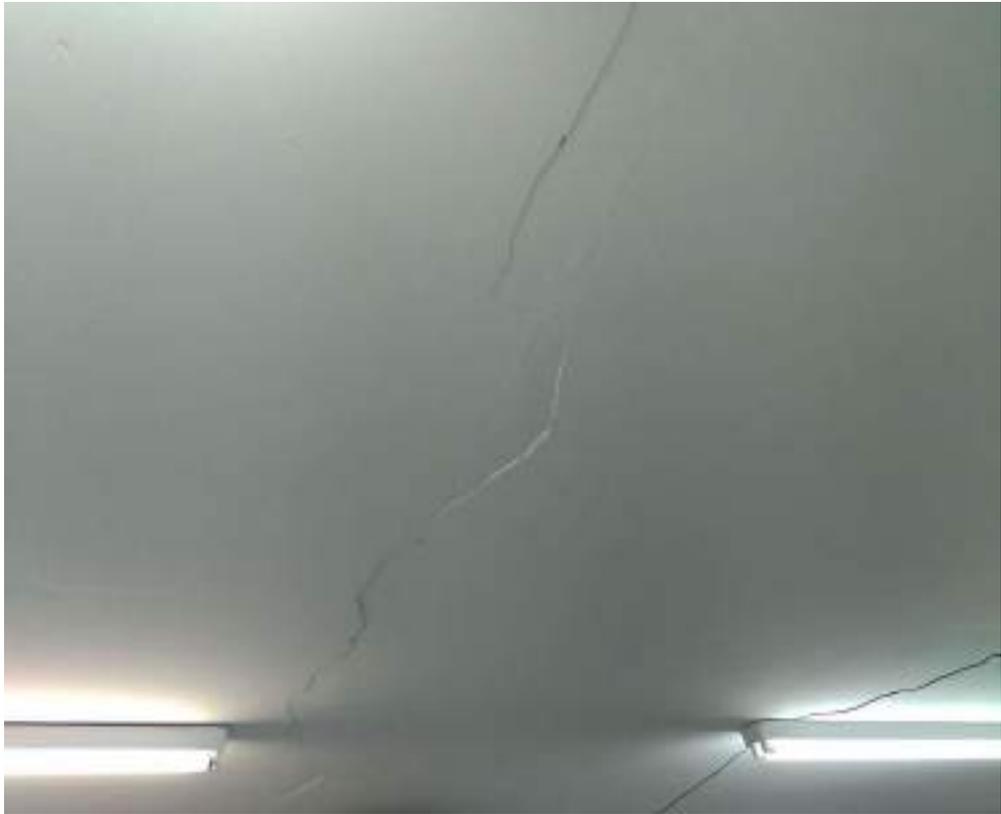
Quadro 118 – Fissuração em teto de Multimídia 2

Item	Fissuração	Local	Possíveis Causas	Consequências
118

Multimídia 2 - 1º andar - Bloco de Design - UA1	Movimentação estrutural; Variação térmica; Materiais de baixa qualidade; Má execução;	Infiltração de água; Danos estéticos; Expansão da fissura;

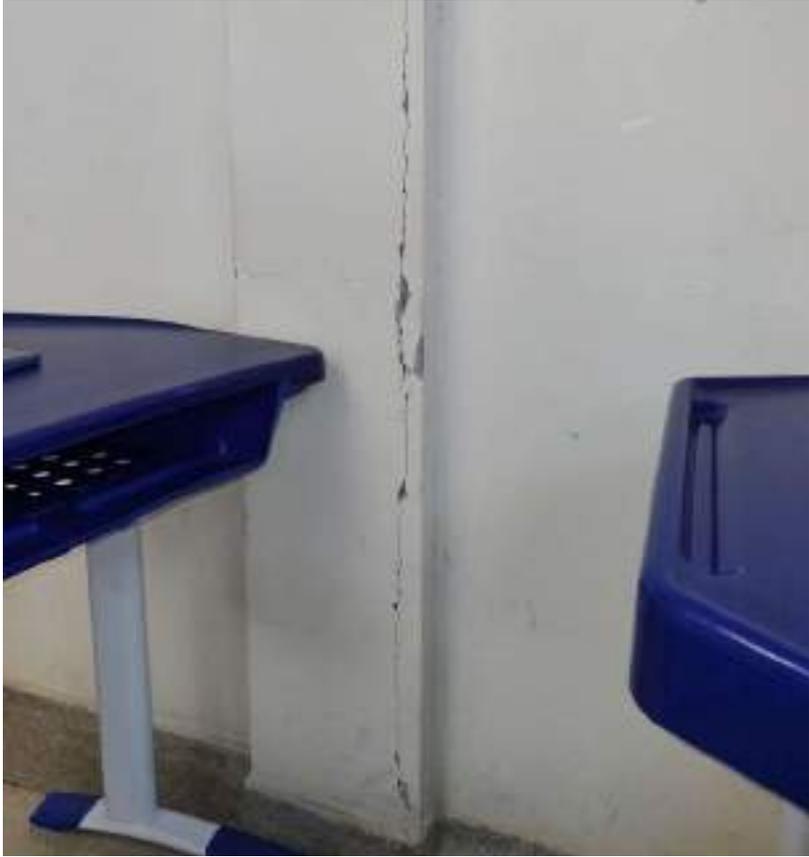
Quadro 119 – Fissuração em pilar de Multimídia 2

Item	Fissuração	Local	Possíveis Causas	Consequências
119

Multimídia 2 - 1º andar - Bloco de Design - UA1	Movimentação estrutural; Má execução; Corrosão das armaduras;	Perda de integridade estrutural; Entrada de umidade; Propagação da fissura; Expansão do concreto; Risco de colapso;

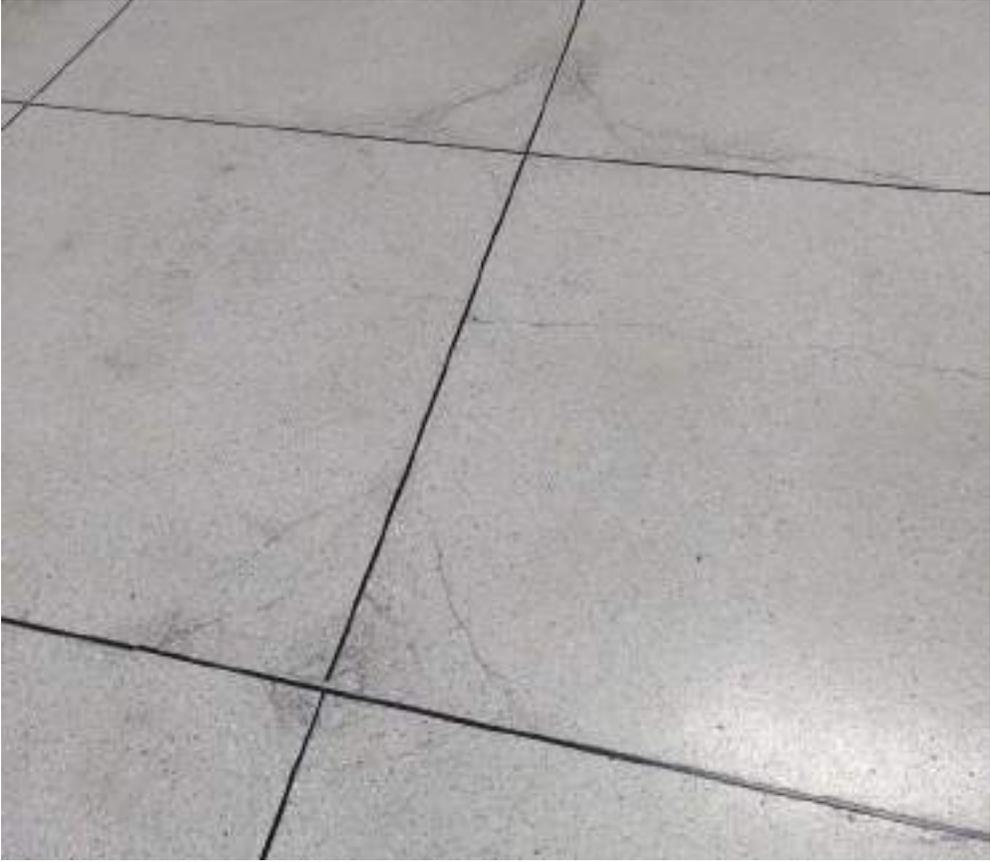
Quadro 120 – Fissuração em piso de Multimídia 2

Item	Fissuração	Local	Possíveis Causas	Consequências
120

Multimídia 2 - 1º andar - Bloco de Design - UA1	Movimentação estrutural; Variação térmica; Materiais de baixa qualidade; Má execução;	Infiltração de água; Danos estéticos; Expansão da fissura;

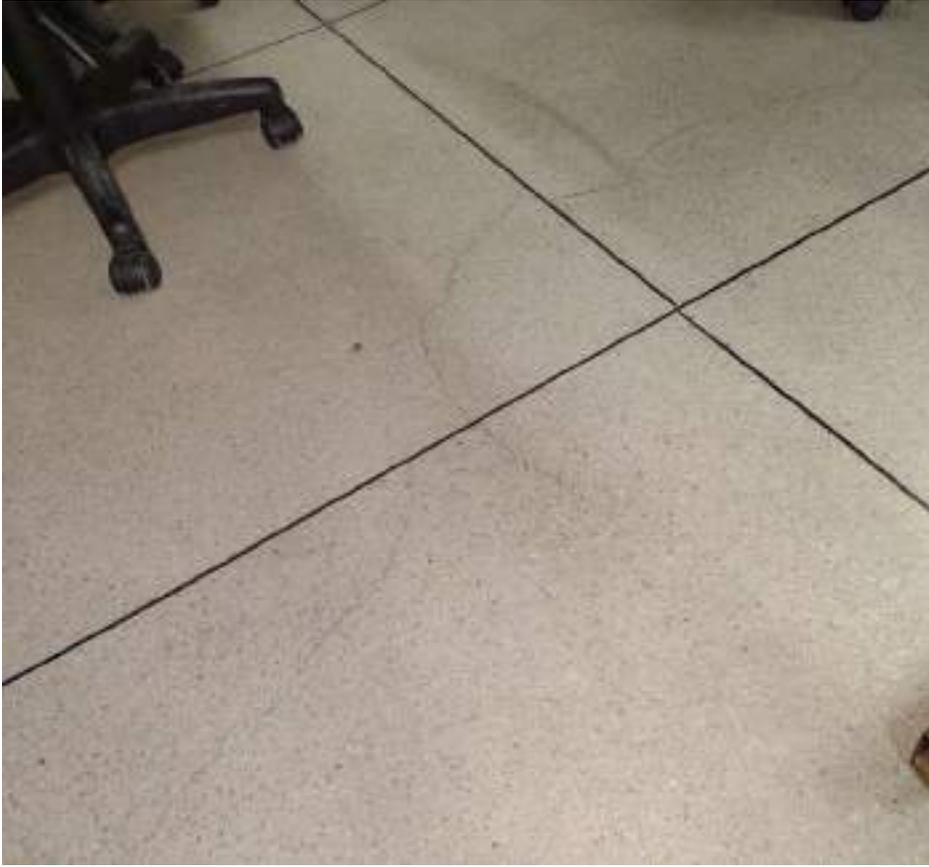
Quadro 121 – Fissuração em piso de Conforto Ambiental

Item	Fissuração	Local	Possíveis Causas	Consequências
121

<p style="text-align: center;">Conforto Ambiental - 1º andar - Bloco de Design - UA1</p>	<p>Movimentação estrutural; Variação térmica; Materiais de baixa qualidade; Má execução;</p>	<p>Infiltração de água; Danos estéticos; Expansão da fissura;</p>

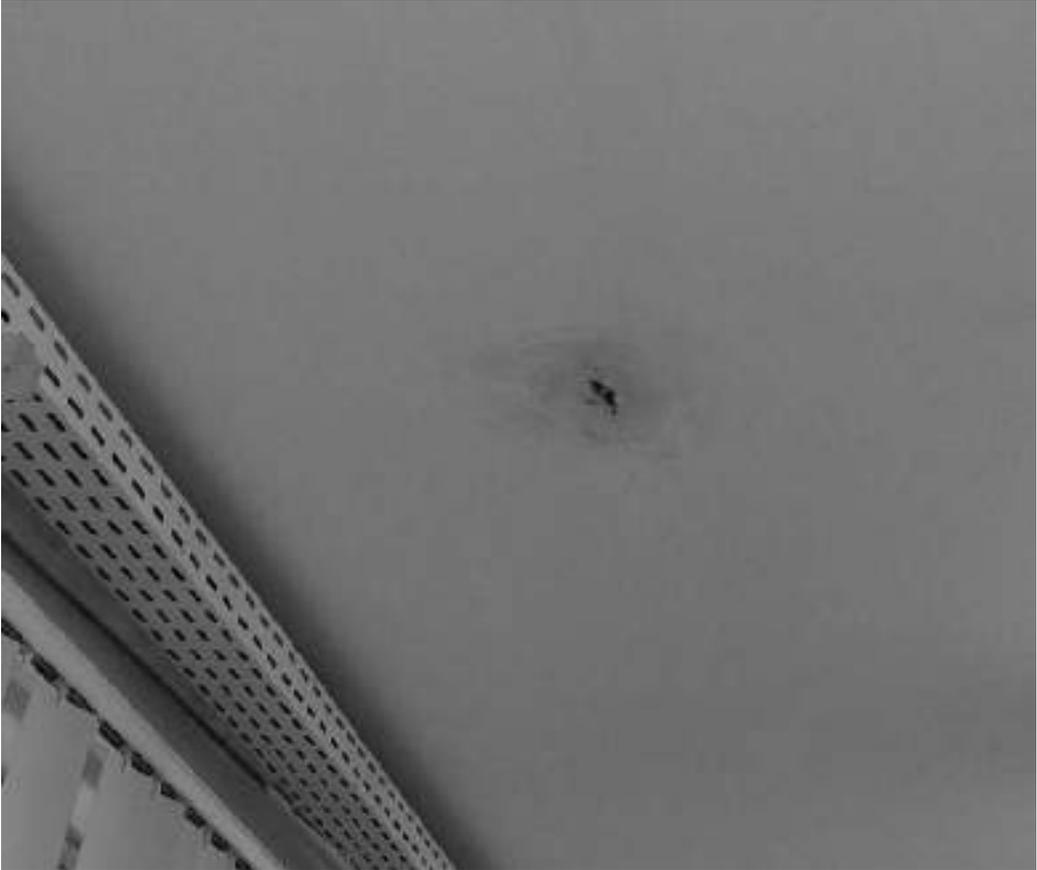
Quadro 122 – Degradação devido a umidade no teto de Conforto Ambiental

Item	Degradação pela umidade	Local	Possíveis Causas	Consequências
122

<p style="text-align: center;">Conforto Ambiental - 1º andar - Bloco de Design - UA1</p>	<p>Umidade; Falta de manutenção; Ausência de impermeabilização;</p>	<p>Danos estruturais; Riscos à saúde (mofo); Desgaste do forro (buracos);</p>

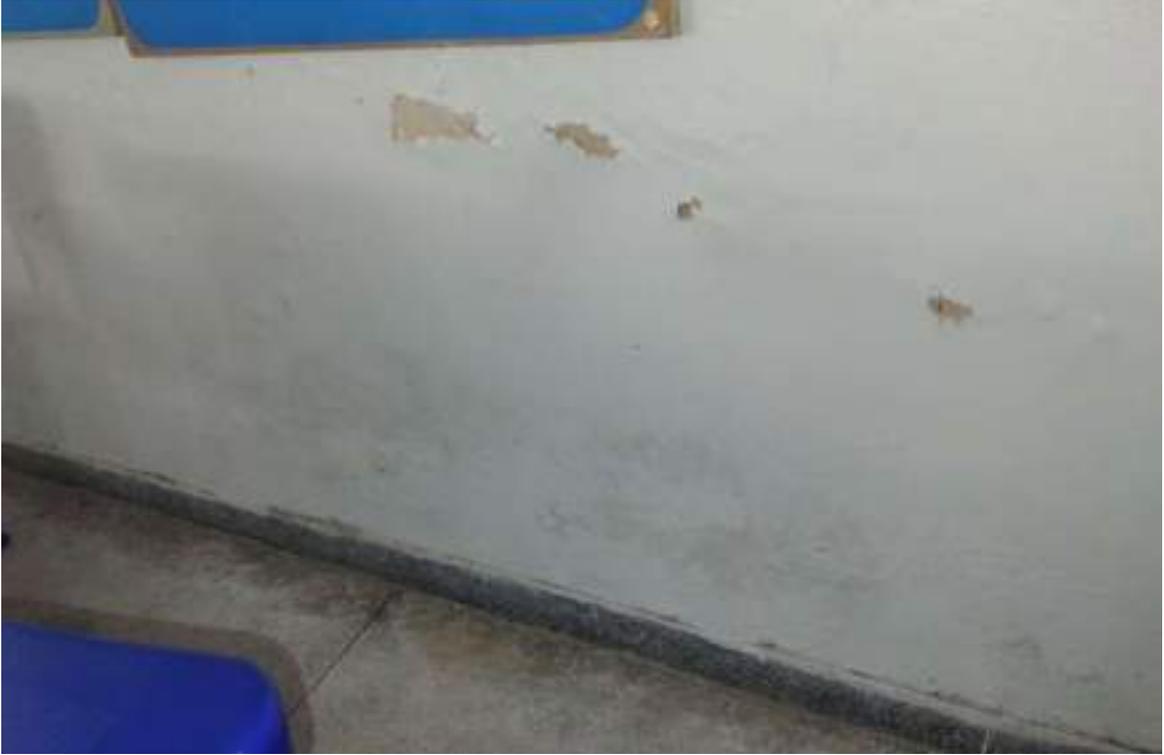
Quadro 123 – Degradação pela umidade em parede da sala de Inst. Hidrossanitárias

Item	Degradação pela umidade	Local	Possíveis Causas	Consequências
123

Instalações Hidrossanitárias - Térreo - Bloco de Design - UA1	Umidade; Falta de manutenção; Ausência de impermeabilização;	Danos estruturais; Riscos à saúde (mofo); Desgaste da pintura;

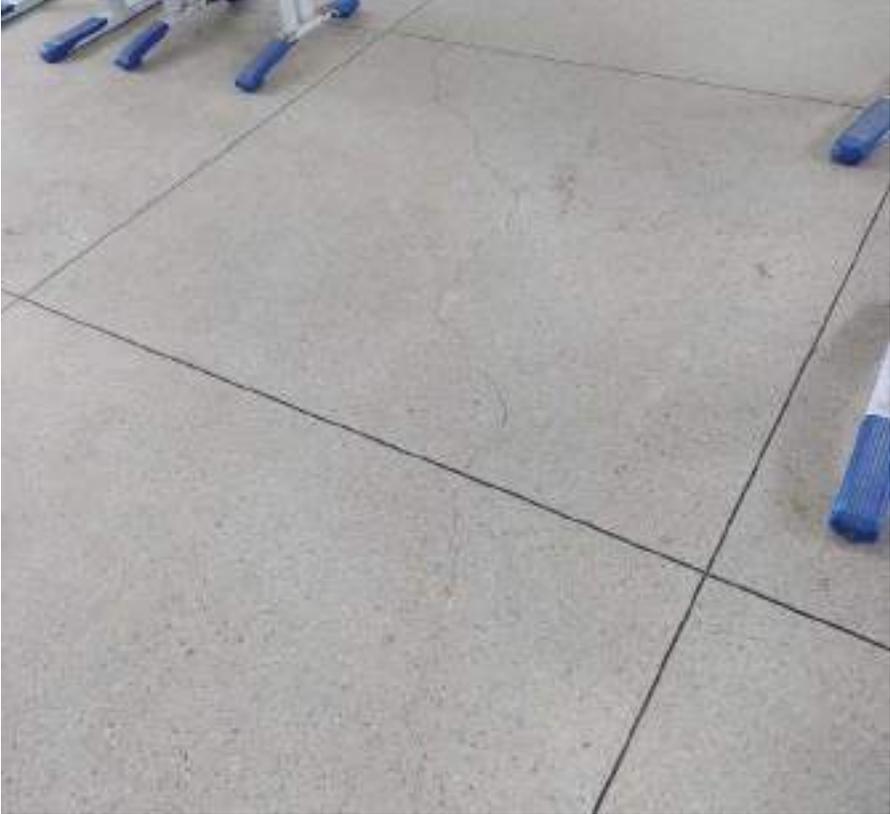
Quadro 124 – Fissuração em piso da sala de Tec. das Construções 1

Item	Fissuração	Local	Possíveis Causas	Consequências
124

Tecnologia das Construções - Térreo - Bloco de Design - UA1	Movimentação estrutural; Variação térmica; Materiais de baixa qualidade; Má execução;	Infiltração de água; Danos estéticos; Expansão da fissura;

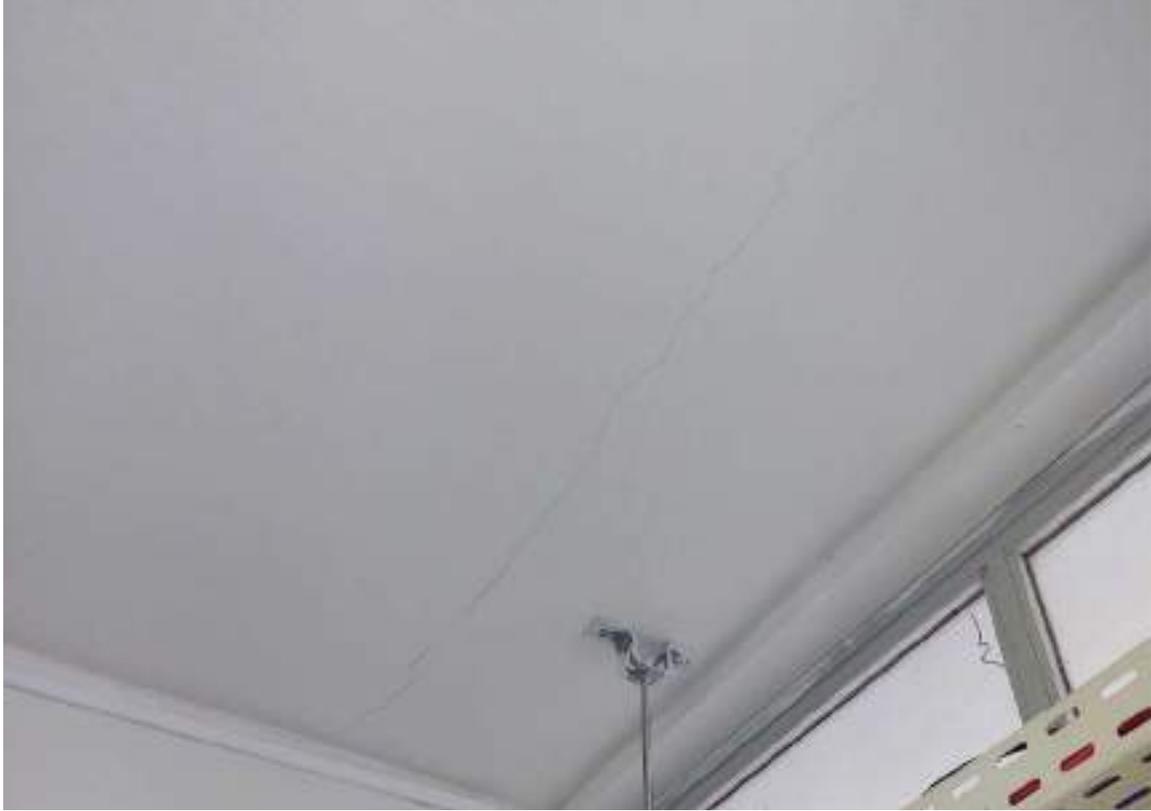
Quadro 125 – Fissuração em teto da sala de Tec. das Construções 1

Item	Fissuração	Local	Possíveis Causas	Consequências
125

Tecnologia das Construções - Térreo - Bloco de Design - UA1	Movimentação estrutural; Variação térmica; Materiais de baixa qualidade; Má execução;	Infiltração de água; Danos estéticos; Expansão da fissura;

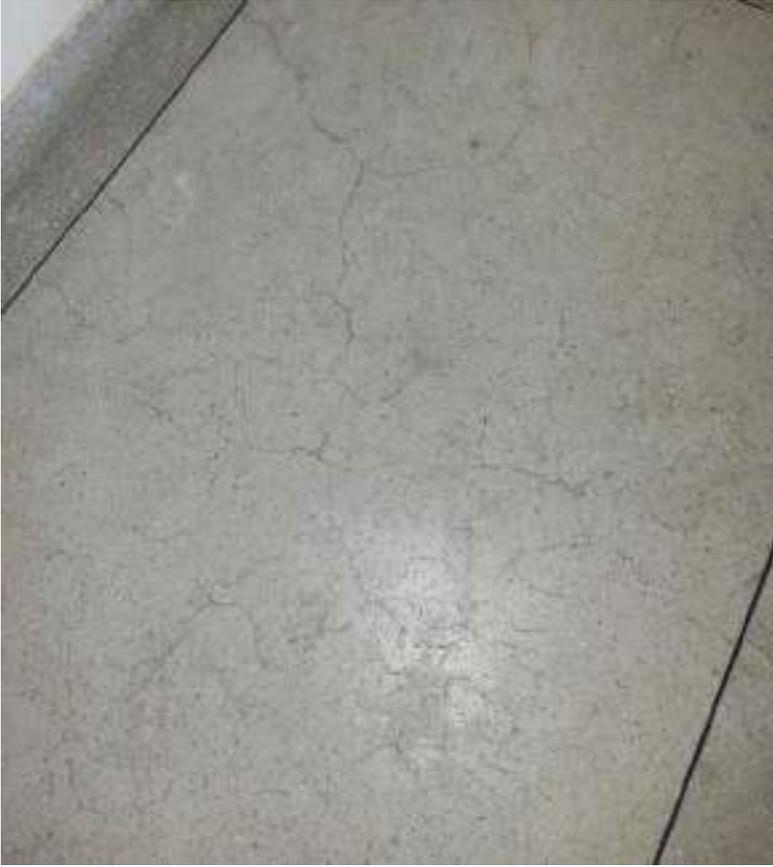
Quadro 126 – Fissuração em piso do patamar da escada da UA1

Item	Fissuração	Local	Possíveis Causas	Consequências
126

Patamar da escada - Bloco de Design - UA1	Movimentação estrutural; Variação térmica; Materiais de baixa qualidade; Má execução;	Infiltração de água; Danos estéticos; Expansão da fissura;

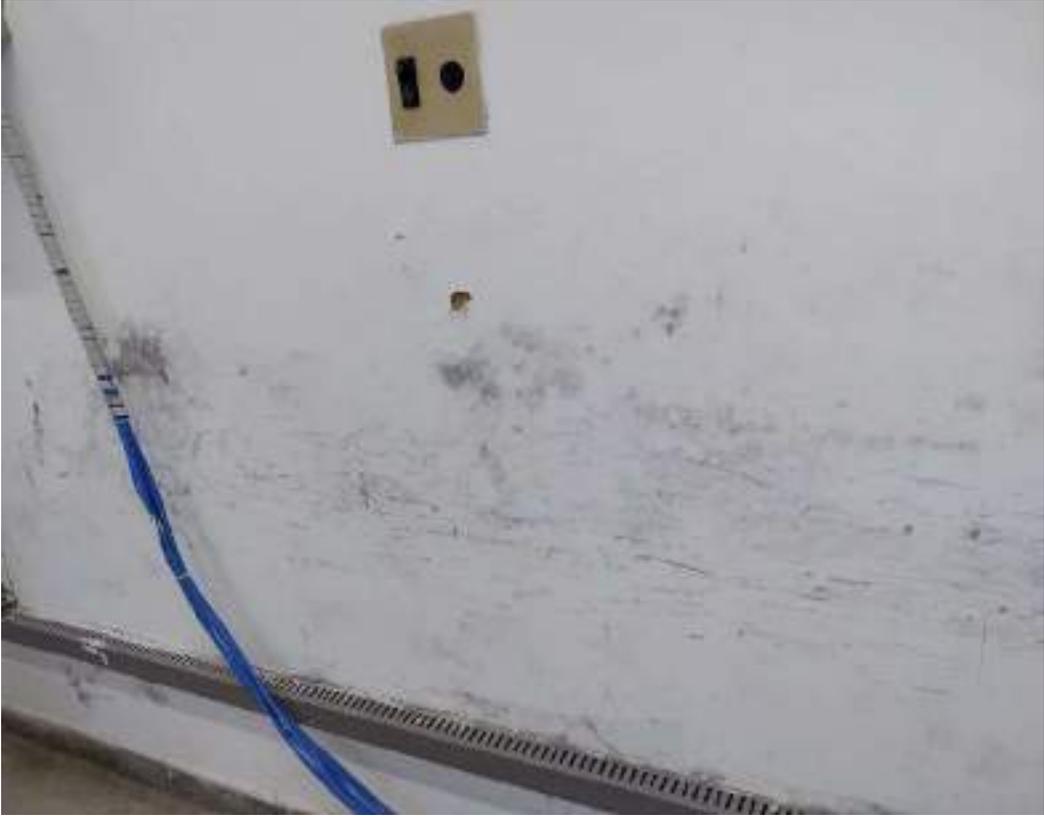
Quadro 127 – Degradação pela umidade em parede da Sala de Informática 18

Item	Degradação pela umidade	Local	Possíveis Causas	Consequências
127

Sala de Informática 18 - Térreo - Bloco de Design - UA1	Umidade; Falta de manutenção; Ausência de impermeabilização;	Danos estruturais; Riscos à saúde (mofo); Desgaste da pintura; Riscos elétricos;
