**DIAGNÓSTICO DAS MANIFESTAÇÕES PATOLÓGICAS NO IFPB - CAMPUS
JOÃO PESSOA: BLOCOS DA UA1 E UA5**

Trabalho de Conclusão de Curso apresentado ao Curso Superior de Bacharelado em Engenharia Civil do Instituto Federal de Educação, Ciência e Tecnologia da Paraíba, como requisito curricular obrigatório para obtenção do título de Engenheiro(a) Civil.

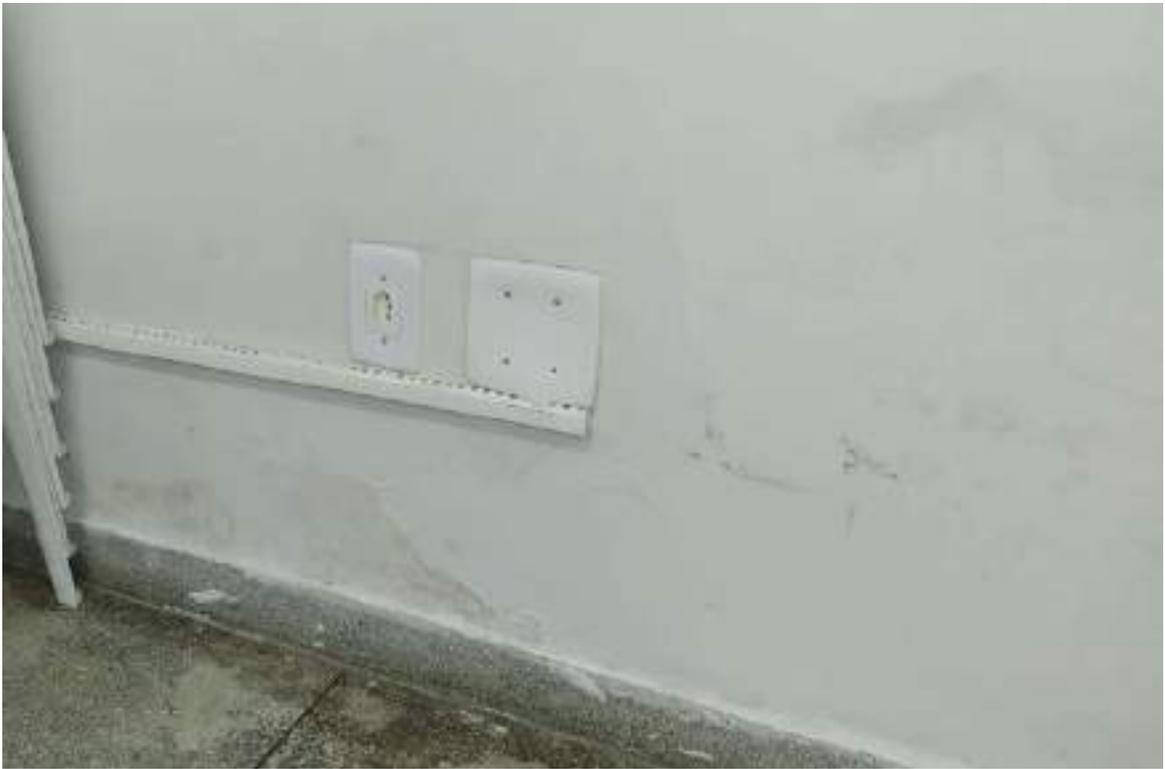
Quadro 128 – Degradação pela umidade em parede da Sala de Informática 31

Item	Degradação pela umidade	Local	Possíveis Causas	Consequências
128

Sala de Informática 31 - Térreo - Bloco de Design - UA1	Umidade; Falta de manutenção; Ausência de impermeabilização;	Danos estruturais; Riscos à saúde (mofo); Desgaste da pintura; Riscos elétricos;

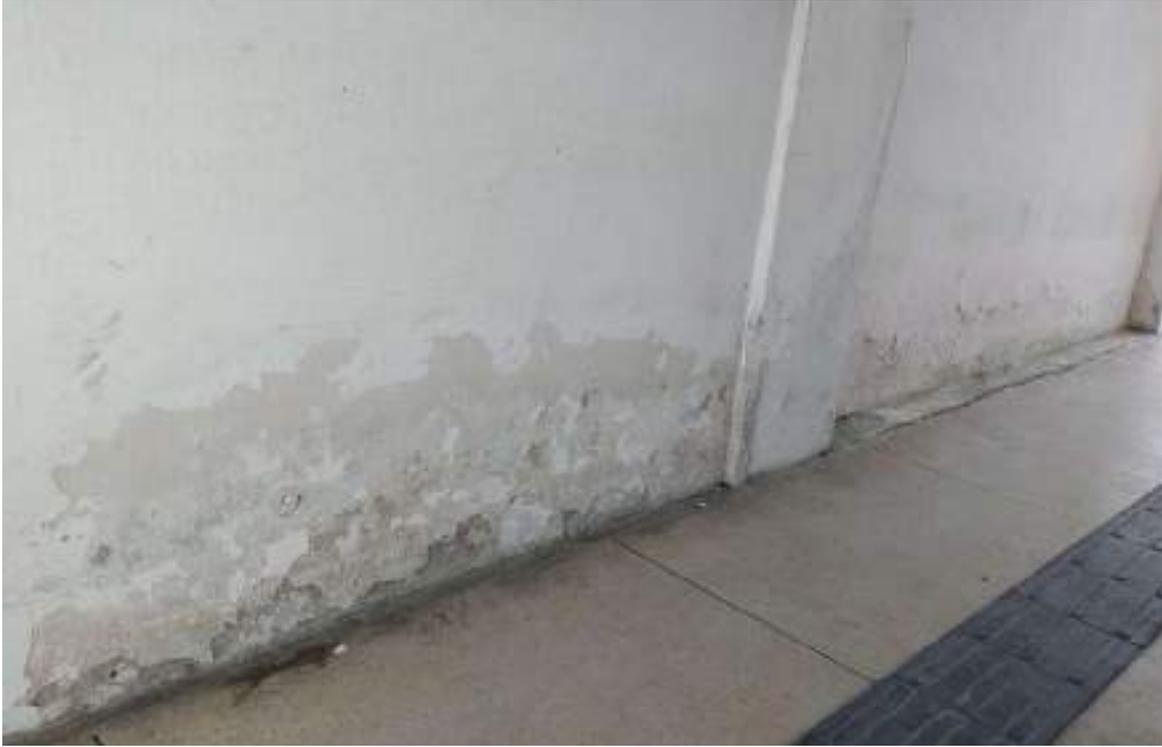
Quadro 129 – Degradação devido a umidade na base de parede do corredor

Item	Degradação pela umidade	Local	Possíveis Causas	Consequências
129

Corredor - Térreo - Bloco de Design - UA1	Umidade ascendente; Falta de manutenção; Ausência de impermeabilização;	Danos estruturais; Riscos à saúde (mofo); Desgaste da pintura;
