**MAPEAMENTO E ANÁLISE DE MANIFESTAÇÕES PATOLÓGICAS EM  
FACHADAS DE UMA INSTITUIÇÃO PÚBLICA: ESTUDO DE CASO NO  
MUNICÍPIO DE TRIUNFO-PB**

Trabalho de Conclusão de Curso submetido à Coordenação do Curso Bacharelado em Engenharia Civil do Instituto Federal de Educação, Ciência e Tecnologia da Paraíba-*Campus* Cajazeiras, como parte dos requisitos para a obtenção do Título de Bacharel em Engenharia Civil, sob Orientação do Prof. Me. Cicero Joelson Vieira Silva.

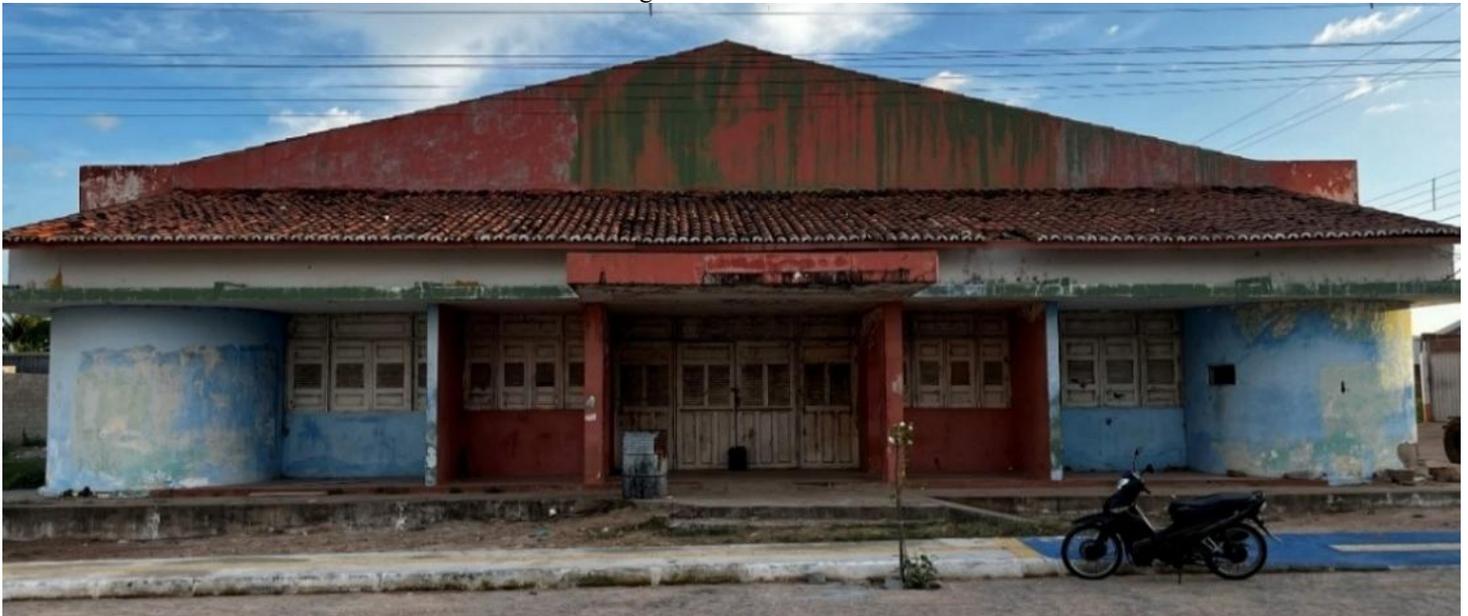
Figura 1 – Fachada frontal.

Sua superfície encontra-se amplamente degradada, sem áreas visivelmente preservadas. A ocorrência mais predominante é a descamação da pintura. Também são identificadas eflorescências e sujidades em larga escala, além de infiltração abaixo das janelas, trincas distribuídas em vários pontos da alvenaria, deslocamento do reboco em parte do rodapé e deterioração da alvenaria na região conectada ao telhado, incluindo falhas estruturais no próprio telhado.

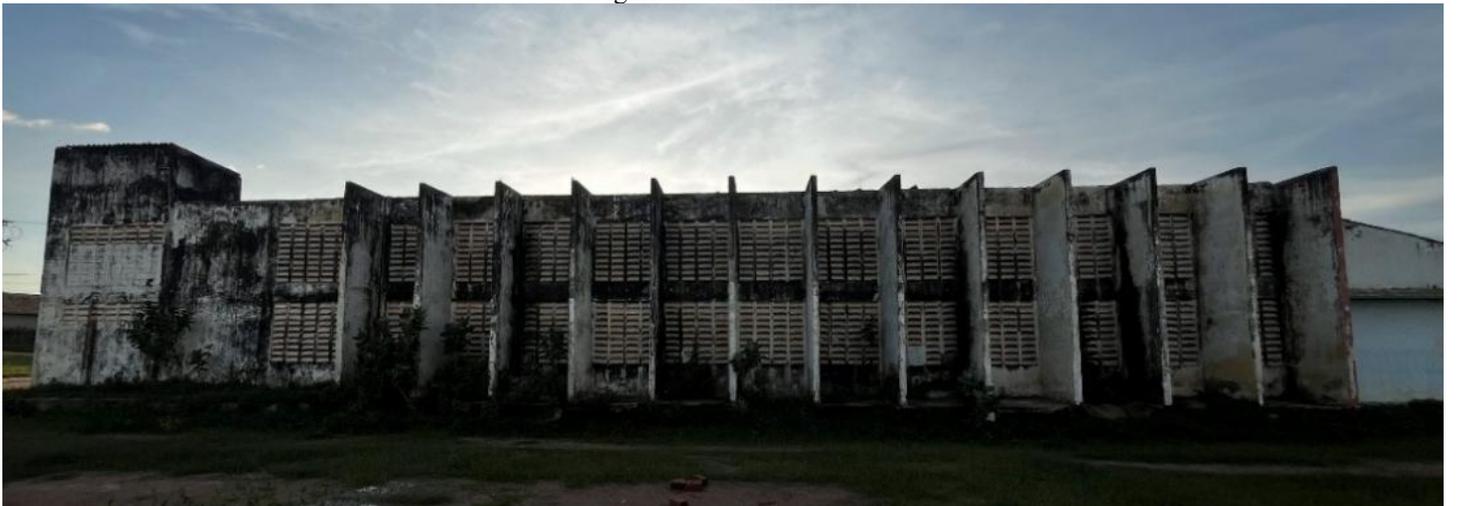
Figura 4 – Fachada lateral leste.

Na fachada lateral leste, cujo mapa de danos consta na Figura 6, a condição de conservação é difícil de ser avaliada com precisão devido ao acúmulo excessivo de sujidades, que recobrem praticamente toda a superfície.

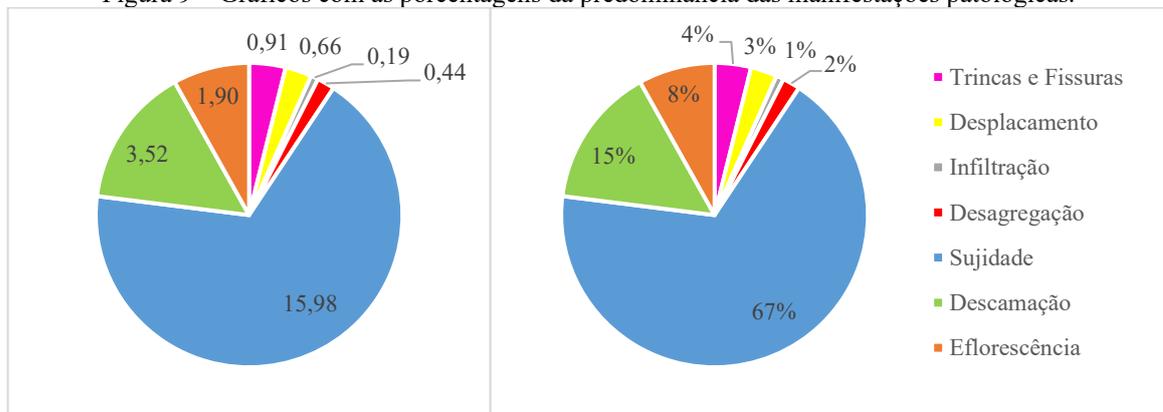
Figura 9 – Gráficos com as porcentagens da predominância das manifestações patológicas.

A distribuição das manifestações patológicas é ilustrada na Figuras 9: o primeiro gráfico destaca a predominância em termos de área afetada, enquanto o segundo evidencia a frequência relativa de cada patologia em porcentagem.

A fachada frontal, apresentou a maior diversidade de problemas, com destaque para descamação (25,94 m<sup>2</sup>, 14,16% da área) e eflorescências (19,16 m<sup>2</sup>, 10,46%). Já a fachada

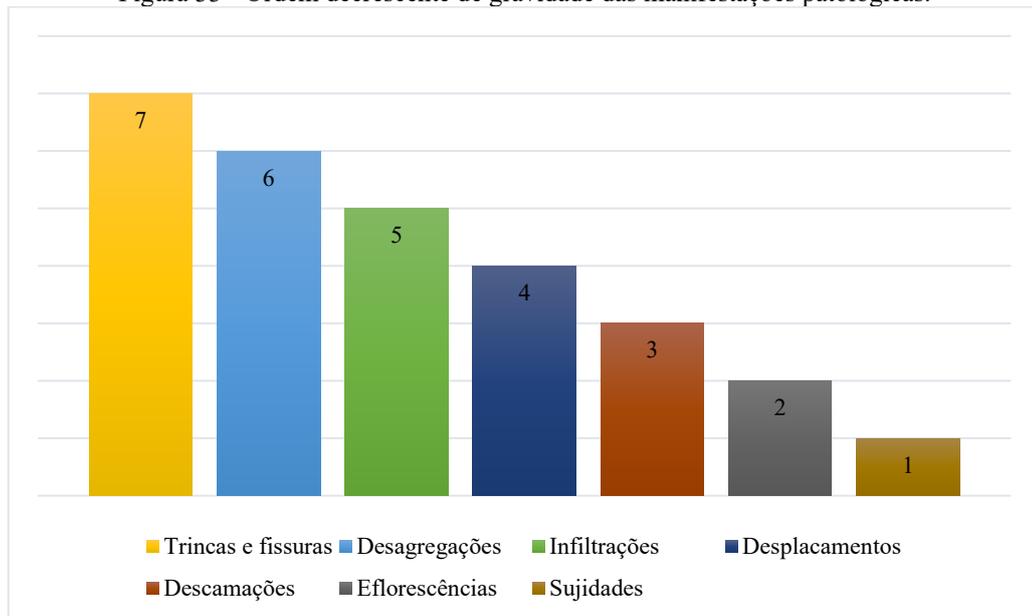
Figura 33 - Ordem decrescente de gravidade das manifestações patológicas.

Essa classificação seguiu os parâmetros utilizados na pesquisa de Rodrigues, Campos e Sousa (2022). A ordem decrescente da gravidade dos referidos problemas, está apresentada no gráfico da Figura 33, estando as manifestações patológicas mais graves nos níveis 6 e 7 desse gráfico, as intermediárias nos níveis 4 e 5, e as menos graves nos níveis 1, 2 e 3.
