**PROCESSOS CONSTRUTIVOS DE ESTRUTURAS DE CONCRETO ARMADO E  
SUAS CONSEQUÊNCIAS**

Trabalho de Conclusão de Curso submetido à Coordenação do Curso de Bacharelado em Engenharia Civil do Instituto Federal de Educação, Ciência e Tecnologia da Paraíba-*Campus* Cajazeiras, como parte dos requisitos para a obtenção do Título de Bacharel em Engenharia Civil, sob Orientador do Prof. Me. Cicero Joelson Vieira Silva

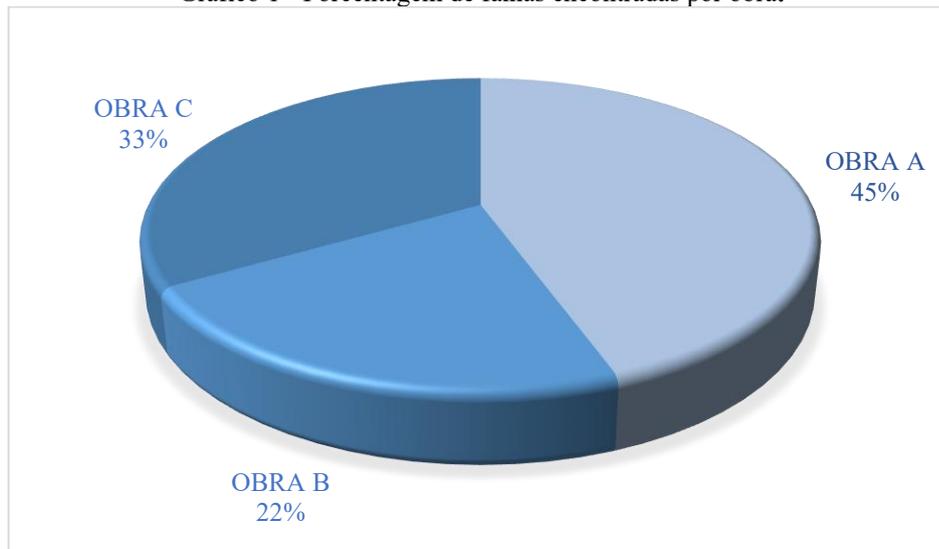
Gráfico 1 - Porcentagem de falhas encontradas por obra.

Conforme ilustrado no Gráfico 1, a Obra A concentrou 45% das falhas identificadas, destacando-se como a mais crítica em termos quantitativos. Em seguida, a Obra C apresentou 33% das ocorrências, enquanto a Obra B registrou o menor índice (22%). Esses dados reforçam a necessidade de intervenções prioritárias na Obra A, especialmente em falhas como a incorporação inadequada de tubulação em pilares, que comprometem a segurança estrutural.

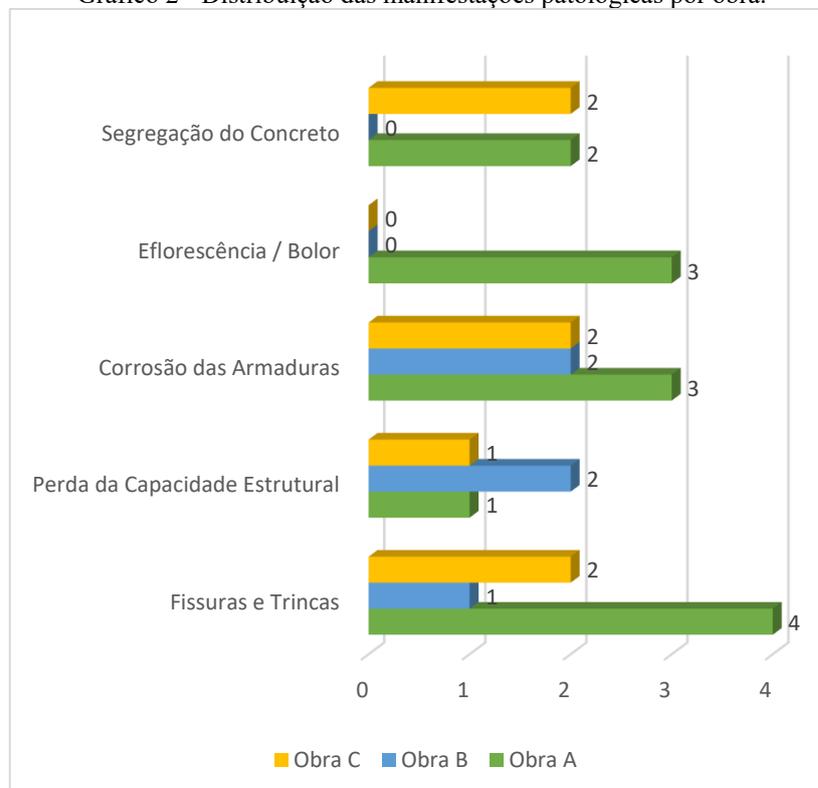
Gráfico 2 - Distribuição das manifestações patológicas por obra.

É fundamental destacar que, caso essas falhas não sejam tratadas adequadamente, há uma alta probabilidade do surgimento de manifestações patológicas como fissuras, infiltrações, eflorescências, bolores e até comprometimento estrutural, vide Gráfico 2.

Essas manifestações tendem a se agravar com o tempo, gerando riscos à segurança e à durabilidade da edificação, além de acarretar custos muito mais elevados com intervenções corretivas emergenciais.
