**INSTITUTO FEDERAL DE EDUCAÇÃO, CIÊNCIA E TECNOLOGIA  
DA PARAÍBA - CAMPUS MONTEIRO  
DIRETORIA DE DESENVOLVIMENTO E ENSINO  
CURSO SUPERIOR DE TECNOLOGIA EM CONSTRUÇÃO DE  
EDIFÍCIOS**

**RELATORIO DE ESTÁGIO SUPERVISIONADO**

1. Construção Civil 2. Obra Pública - Reforma - ampliação  
3. Centro Treinamento capacitação 4. Prefeitura Municipal –  
Monteiro-PB I. Título.

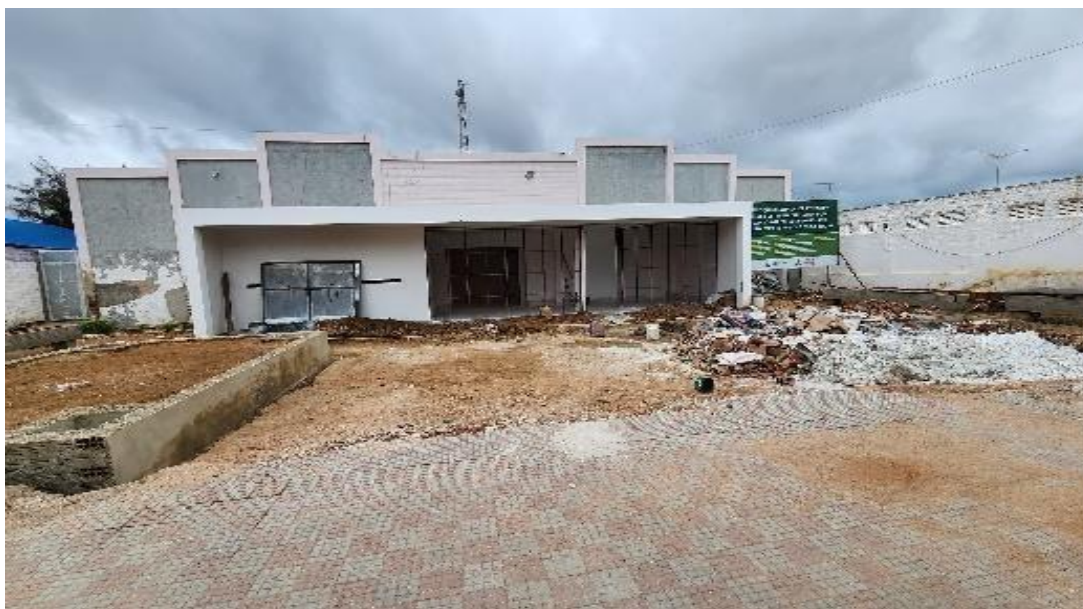
Figura 1 – Obra em andamento

As visitas tiveram início em abril, com a parte interna do centro educacional quase finalizada pela empresa Ferreira Alves. O foco principal era a parte externa, na produção de 8 bancos de concreto, sendo 4 em cada lado que na ocasião já se encontrava em andamento. (Figura 1)

De acordo com a NBR 6118 (ABNT, 2023) nas suas diretrizes o projeto de estruturas de concreto deve atender aos requisitos de resistência, durabilidade e segurança. Durante a construção dos bancos de concreto, que possuem 4 metros de comprimento e 50 centímetros de largura, o local foi preparado para a escavação de três buracos, cada um com uma distância de 1,45 metros entre si e 50 centímetros de profundidade, para a instalação das ferragens. Utilizaram-se bitolas de 10 mm para as barras de aço, que foram montadas junto com os estribos.

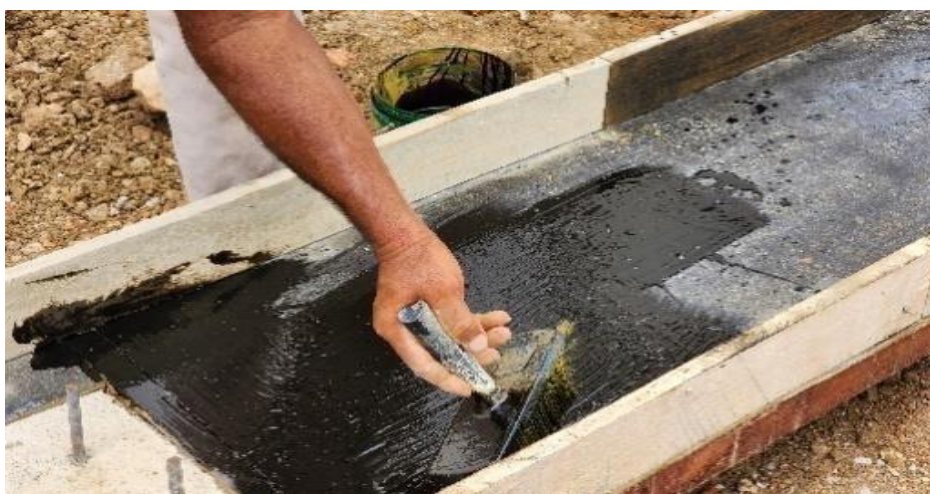
Figura 2 - Aplicação Do Óleo

Após a montagem das ferragens, a fôrma foi posicionada para realizar a concretagem, que teve um tempo de cura do concreto de 7 dias, ao fim dos quais as colunas estavam prontas. Em seguida, foi executada a base de sustentação com uma espessura de 10 centímetros para a qual o pedreiro preparou a fôrma no local da obra. Posteriormente, foi aplicada uma camada de óleo queimado (figura 2) para facilitar a remoção da fôrma.

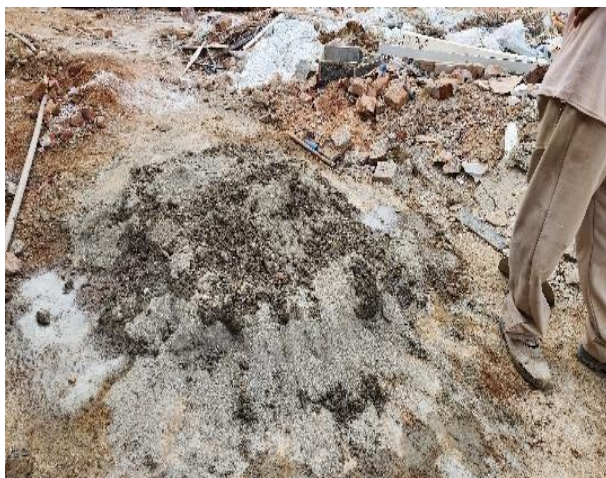
Figura 3 - Traço Da Base

Foi realizado um traço (figura 3) com a proporção de um saco de cimento, duas latas de areia e uma lata de brita de 19 mm. Para garantir a resistência necessária e suportar toda a carga que a estrutura vai receber, foi utilizada uma malha de ferro de 4,2 mm (figura 4) de diâmetro que proporciona maior durabilidade de carga ao concreto.

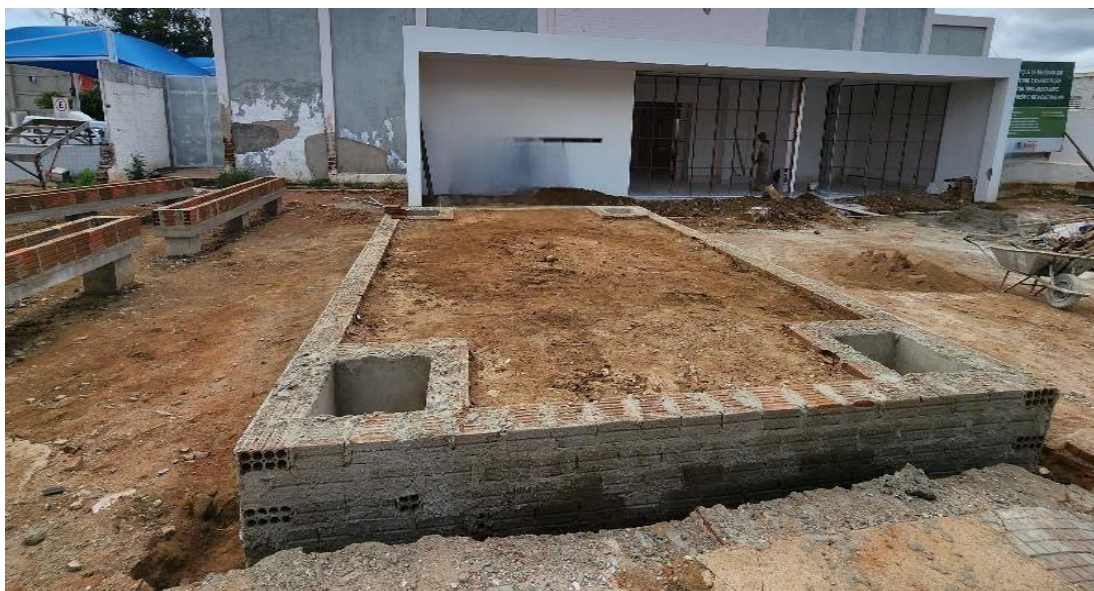
Figura 7 – Mini Palco

O mini palco (figura 7) conforme as especificações do projeto, possui uma largura de 4 metros e um comprimento de 5,70 metros. Nas laterais, foram construídas caixas de 50 centímetros, previstas no projeto para embutir as tomadas. Para o fechamento das caixas, foram utilizadas tampas prever tipo alçapão.

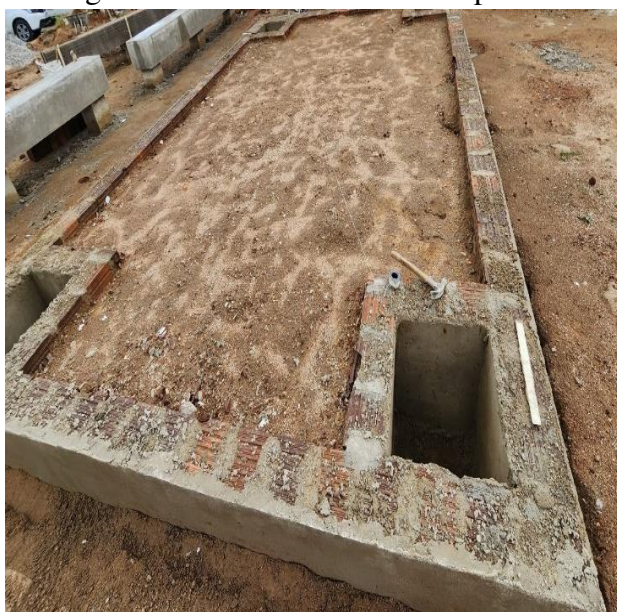
Figura 8 - Linha-Guia Para Compactar

Durante a execução, foi utilizada uma linha guia (figura 8) para verificar o nível e identificar a quantidade de material necessária para a compactação do solo do palco. Na confecção do piso bruto, (figura 9) com uma espessura de 3 cm. Foram usados os seguintes materiais para o traço: 1 saco de cimento de 50 kg, 3 carrinhos de areia e 2 carrinhos de brita. Para o contrapiso, espessura de 4 cm foram utilizados 3,5 sacos de cimento e 3 carrinhos de areia fina.

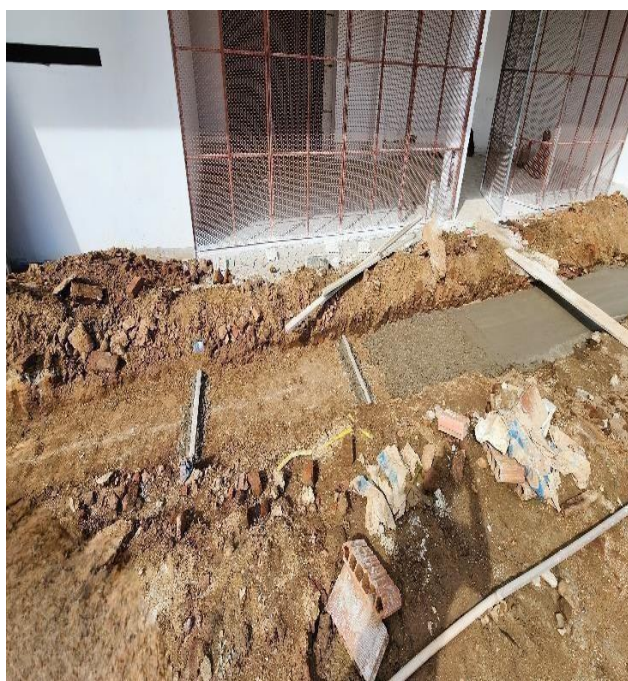
Figura 10 - Mechar Para Contrapiso Da Calha

Para o contrapiso, com uma espessura de 4 cm, foram colocadas mechas (figura 10) para o nivelamento com uma declividade de 2,5%, permitindo o escoamento da água para fora. A massa para puxar piso utilizou-se uma mistura composta por: 1 saco de cimento (50 kg); 3 carrinhos de areia; 1,5 carrinhos de brita. Foi realizado o assentamento (figura 11). Dos tijolos. Em seguida, foi aplicado o reboco nas laterais para e acabamento.

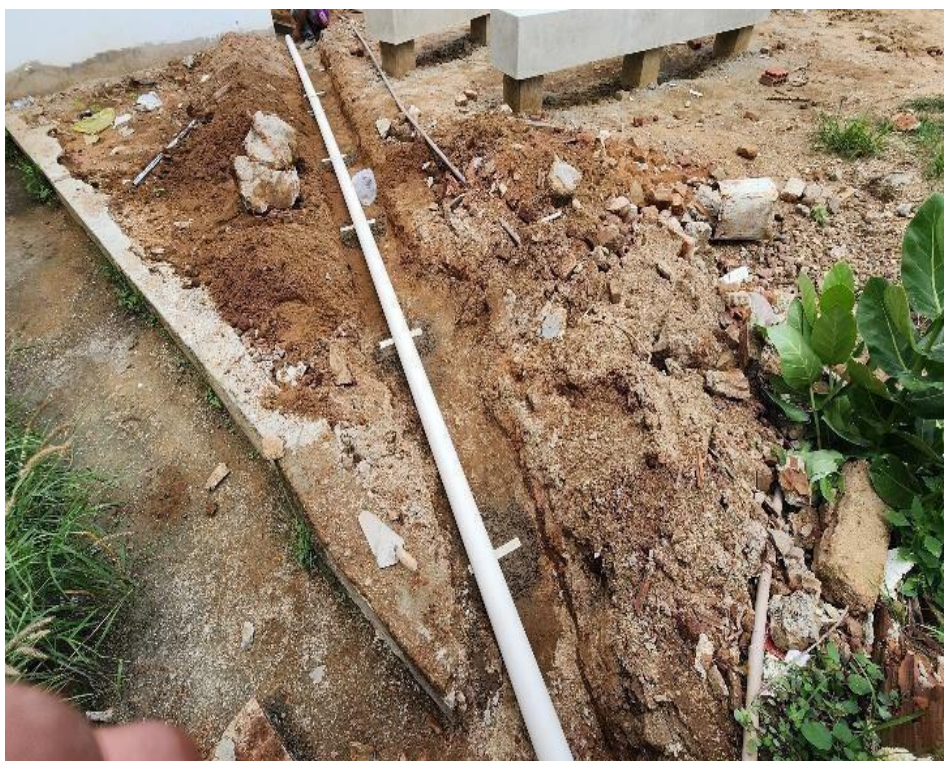
Figura 12 - Tubo De Pvc De 6 Metros

Foi executado uma escavação para instalação de um tubo de PVC (figura 12) de 6 metros, inclinada a 1%, que é necessário para auxiliar no complemento final da calha da frente, e que facilitara no escoamento da água que teria o encontro com a calha que passava por baixo do hall de entrada e bilheteria.

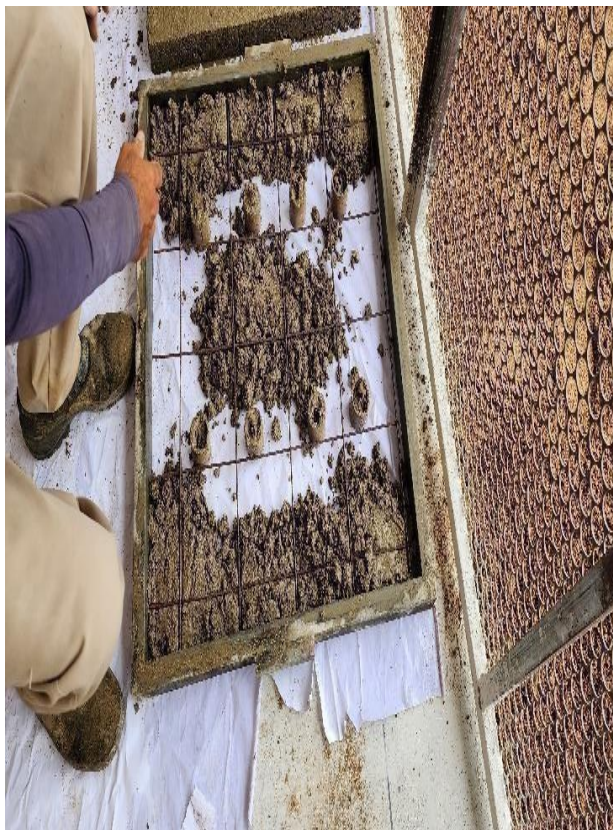
Figura 13 - Confeção Tampas De Concreto

Para fechar a calha, foram confeccionadas tampas de concreto (figura 13) de concreto medindo 70 cm de comprimento e 73 cm de largura interna. As tampas contem materiais reforçados com malha de ferro para aumentar a resistência. Foram usados 8 canos de 50 polegadas com 20 cm de altura para fazer os furos, totalizando a produção de 40 tampas (figura 14).

Medidas para produção: 6 sacos de cimentos de (50 kg); 8,5 carrinhos de mão de brita e 17 carrinhos de areia.

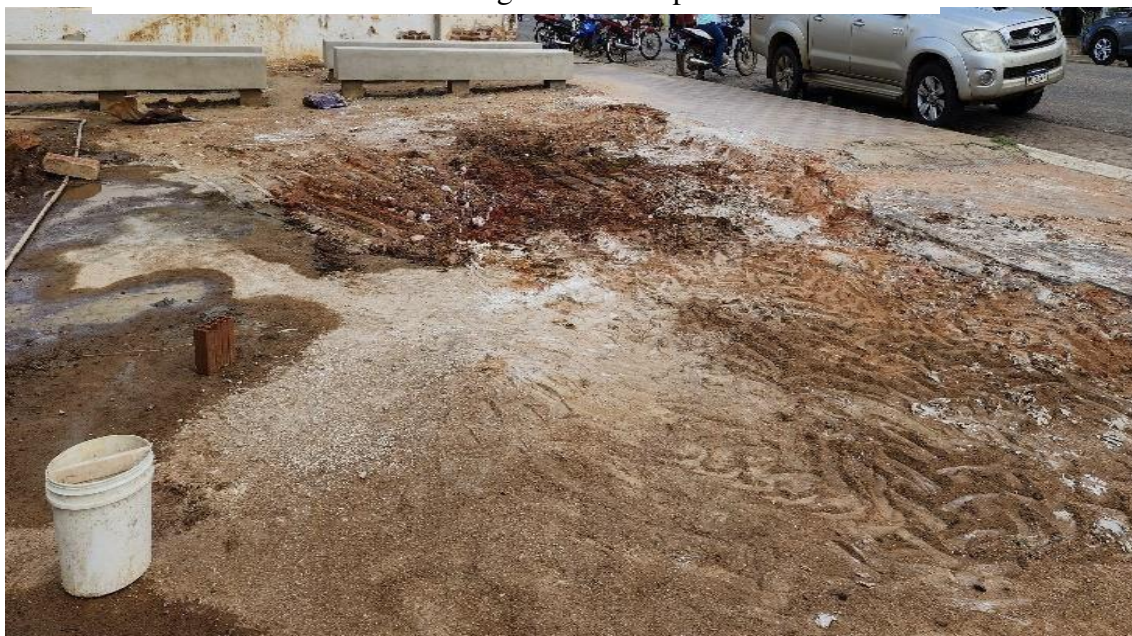
Figura 16 - Limpeza

Na realização do assentamento do piso intertravado com peças de concreto, foi feita uma limpeza (figura 16) na área de 400 m<sup>2</sup> para em seguida fosse feita compactação corretamente sem deixar algum material que se prejudicasse o assentamento. ABNT NBR 9781 deixa claro que, para um piso intertravado durar bastante, é essencial limpar bem a área antes de começar o trabalho. Segundo a norma, é preciso tirar tudo que possa atrapalhar, como lixo, pedras ou raízes, para garantir que o piso fique firme e bem assentado.

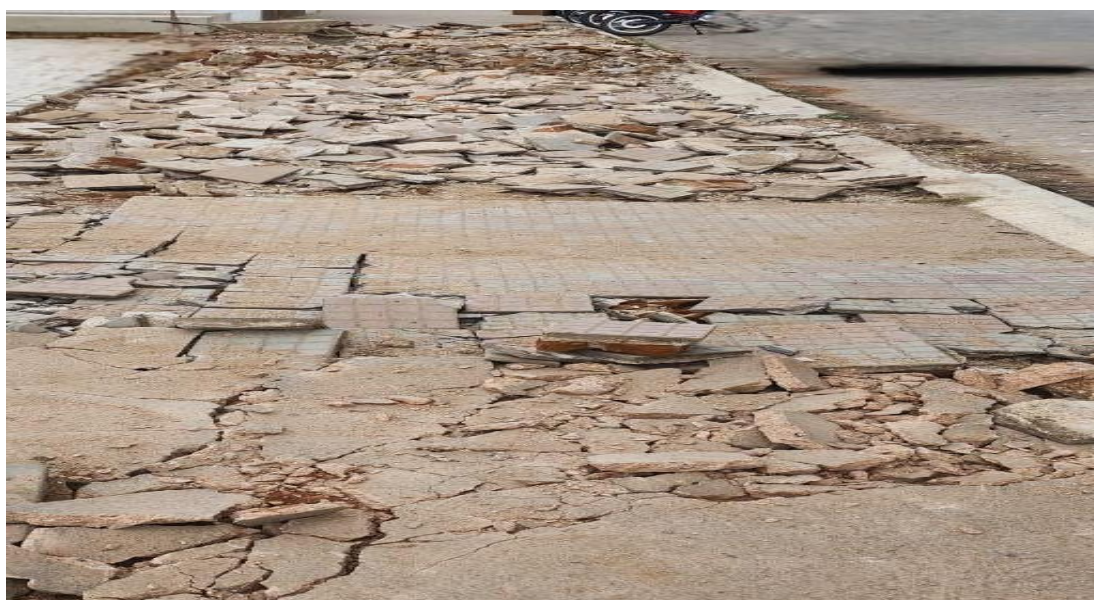
Figura 17 - Calçada Quebrada

Para resolver essa questão, foi necessário remover completamente a calçada existente, conforme demonstrado na (figura 17). Esse procedimento abrangeu uma área de 300 m<sup>2</sup>, que foi cuidadosamente demolida para permitir o assentamento do piso intertravado com a devida precisão e alinhamento. Essa etapa foi essencial para assegurar que o novo piso atendesse aos padrões de qualidade e segurança estabelecidos para o projeto.

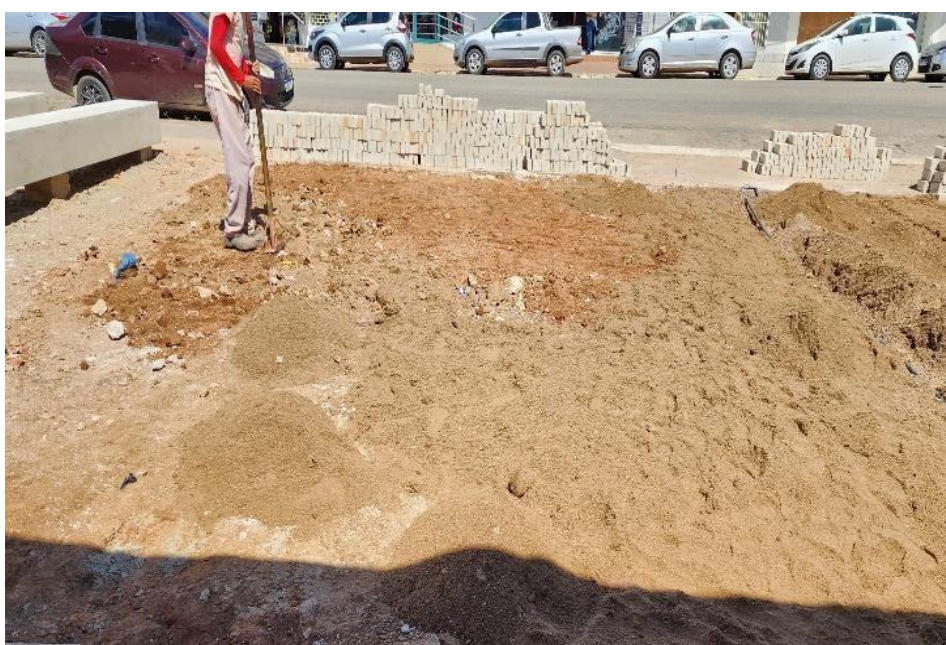
Figura 18 - Compactação da Area

A preparação do nivelamento foi feita com um compactador (figura 18), respeitando o caimento. Seguindo com uma linha-guia, espalhando areia e puxando com régua metálica e as mestras, assentando as peças de concreto conforme o projeto específico, com um espaçamento de 3mm. As peças foram batidas com uma marreta de borracha para garantir um ajuste firme.

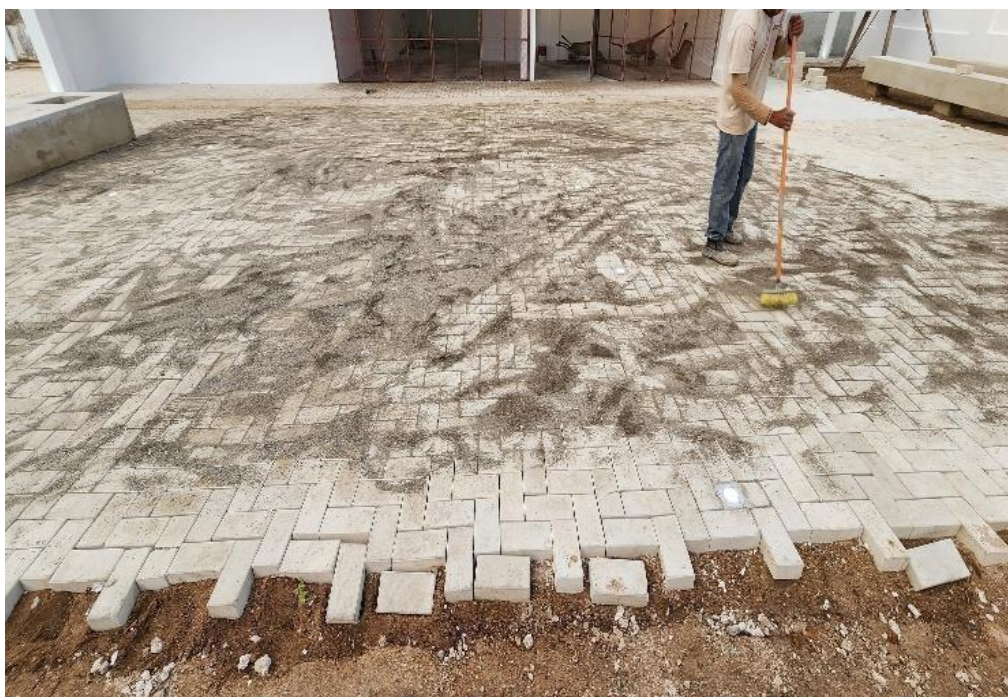
Figura 19 - Rejuntamento Com Vassoura

Após a finalização do assentamento de todas as peças do piso, foi realizado o processo de rejuntamento. Esse procedimento consistiu em espalhar pó de brita sobre a superfície do pavimento utilizando uma vassoura, conforme ilustrado na (figura 19). O pó de brita foi cuidadosamente distribuído, preenchendo todas as juntas entre os blocos. Esse passo foi fundamental para garantir a estabilidade e a durabilidade do pavimento, pois o preenchimento

adequado das juntas contribui para a uniformidade da superfície, além de aumentar a resistência contra deslocamentos ou desníveis provocados pelo uso ou pelas intempéries.
