**INSTITUTO FEDERAL DE EDUCAÇÃO, CIÊNCIA E TECNOLOGIA DA PARAÍBA**  
**CAMPUS MONTEIRO**  
**CURSO SUPERIOR DE TECNOLOGIA EM CONSTRUÇÃO DE EDIFÍCIOS**

**RELATÓRIO DE ESTÁGIO SUPERVISIONADO**

**RELATÓRIO DE ESTÁGIO SUPERVISIONADO: CONSTRUÇÃO DE UMA CASA  
UNIFAMILIAR**

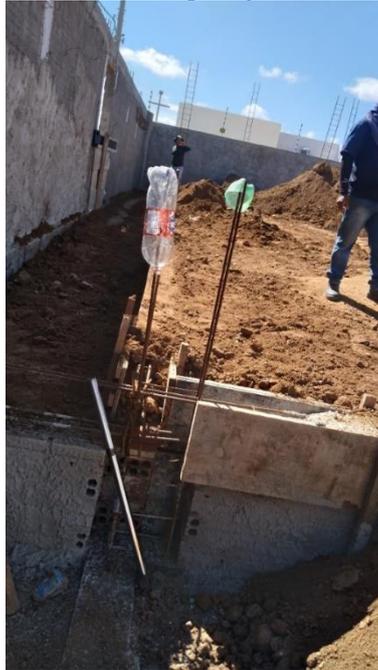
No primeiro dia de estágio, logo ao chegar na obra, passei a acompanhar o processo de compactação do solo, ao nível da viga baldrame, o processo foi realizado da seguinte maneira, colocava-se uma camada de aproximadamente 10 centímetros de solo e compactava com o compactador de solo (sapinho), até chegar a uma resistência que o compactador não tinha mais efeito sobre o solo, esse processo ocorreu durante as duas primeiras semanas de estágio. (ver figura 1)

**Figura 1-** Compactação do Solo

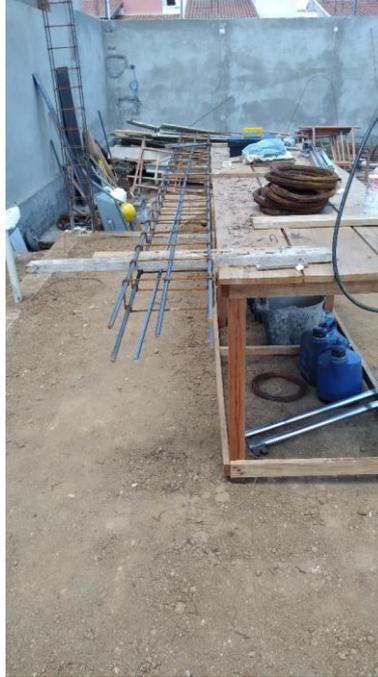
Após a compactação do solo finalizada, deu-se início a fabricação dos pilares, realizada no próprio canteiro de obras, todos os pilares foram estruturados com as mesmas dimensões 0,29m X 0,09m X 3,70m. Quinze pilares foram feitos com quatro ferros bitola de 10mm no sentido transversal e com estribos no espaçamento de 15 cm. Entre os pilares dimensionados anteriormente, foram construídos seis pilares com 6 ferros de bitola de 10mm e com o mesmo espaçamento dos estribos. Logo, totalizou-se a fabricação de vinte e um pilares, com cobrimento de 2,5cm de cada lado, acabados em 0,34m x 0,15m X 2,70m para espera das vigas. (ver figura 2)

**Figura 2-** Fabricação das ferragens dos pilares

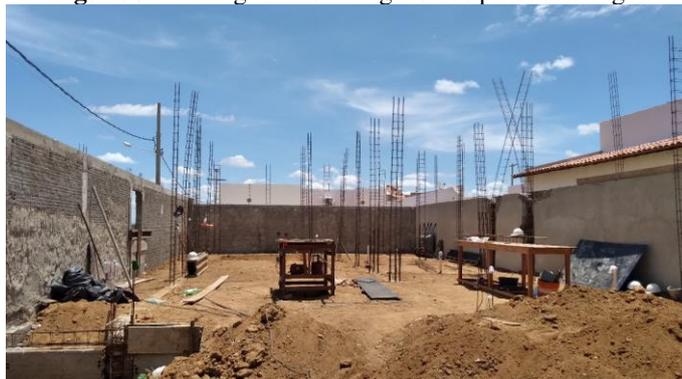
Em seguida, houve a colocação das ferragens dos pilares nos arranques de espera da fundação e a colocação das "cocadas" (espaçamentos feitos no próprio canteiro com cimento e arame recozido), com isso começou a fabricação das formas no próprio canteiro, dimensões de 0,36m de comprimento x 0,15m de largura x 2,70m de altura. (ver figura 3)

**Figura 3-** Montagem das ferragens dos pilares no lugar

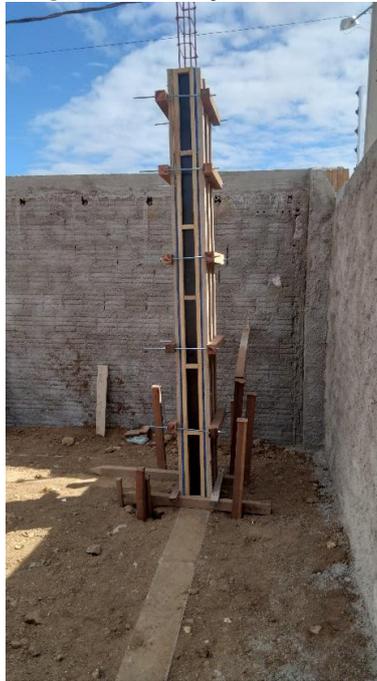
Foram constituídas cinco formas de pilares. Logo, só era possível fazer a concretagem de 5 pilares por vez. (ver figura 4)

**Figura 4-** Instalação das formas

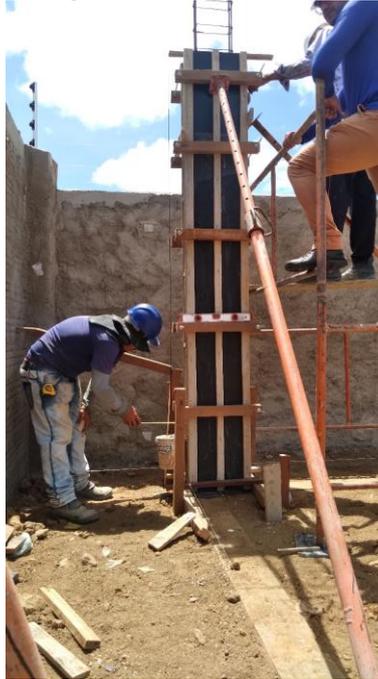
Ao colocar as formas, é necessário colocar o pilar em prumo, para realizar esse procedimento utilizou-se um prumo construído no próprio canteiro. O prumo foi confeccionado da seguinte forma: em um balde de margarina de 3 litros (confeccionado no próprio canteiro, utilizando um balde de margarina de 3 litros e concreto e arame para servi como ancoragem). Esse trabalho deve ser bastante rigoroso e minucioso, pois depende dele para os pilares ficarem bem alinhados e no prumo, com os cinco pilares em prumo, pôde-se iniciar a concretagem. (ver figura 5)

**Figura 5- Formas no Prumo**

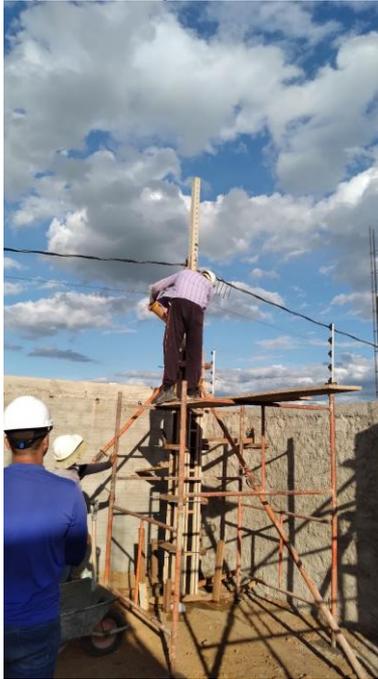
Os pilares foram projetados para alcançarem uma resistência de 24 Mpa. O traço foi feito do seguinte modo: um saco de cimento, para seis baldes de 18l de brita, para quatro baldes de areia, para dois baldes de água. O concreto foi preparado no próprio canteiro de obras com o auxílio de uma betoneira, já o lançamento do concreto foi totalmente manual, saía da betoneira com a ajuda de um carrinho de mão, era entregue ao pedreiro com um balde. O pilar foi feito em três lançamentos, após cada lançamento adensava com o vibrador portátil, essa etapa repetia-se por mais duas vezes, até chegar altura final das formas. (ver figura 6)

**Figura 6-** Lançamento do concreto

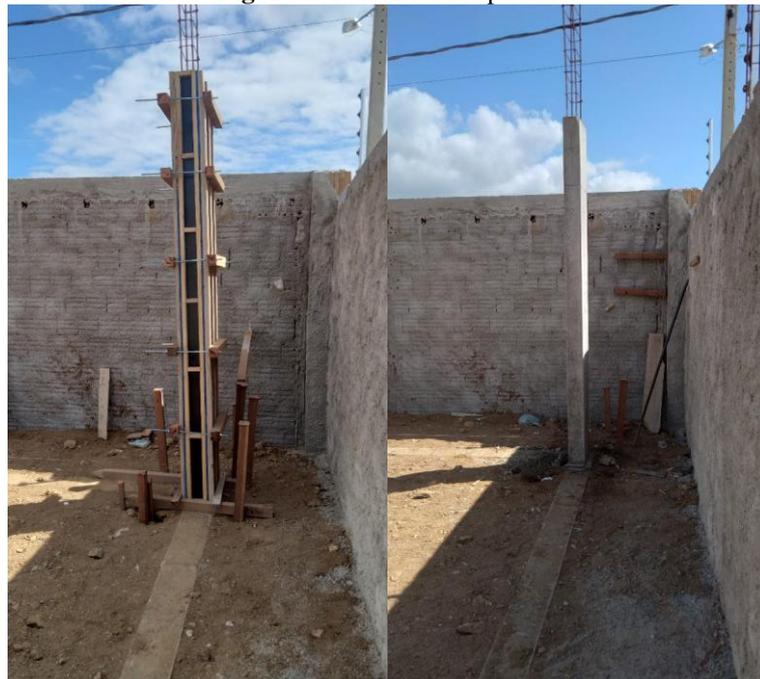
Após 24 horas da concretagem, houve a retirada das formas, a partir desse momento os pilares foram aguados três vezes ao dia durante um período de três dias. (ver figura 7)

**Figura 7-** Desforma dos pilares

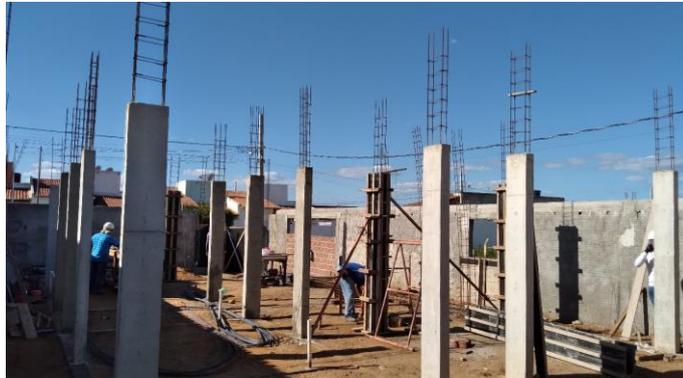
**Figura 8-** Pilares Desformados

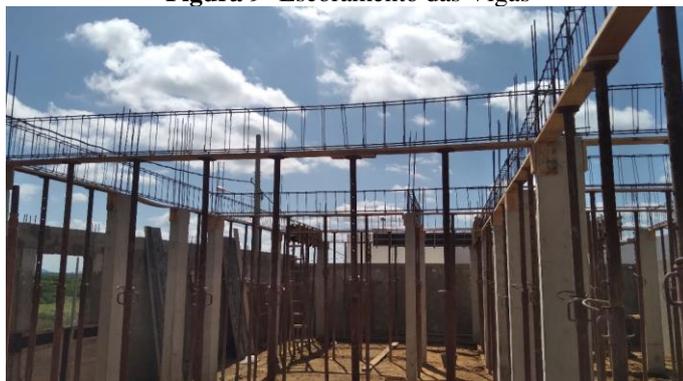
Antes de colocar as vigas em seus devidos locais, apoiadas nos pilares, foi executado o processo de escoramento com madeira e as estroncas de aço, logo em seguida colocou-se as armaduras das vigas. (ver figura 9)

**Figura 9-** Escoramento das Vigas

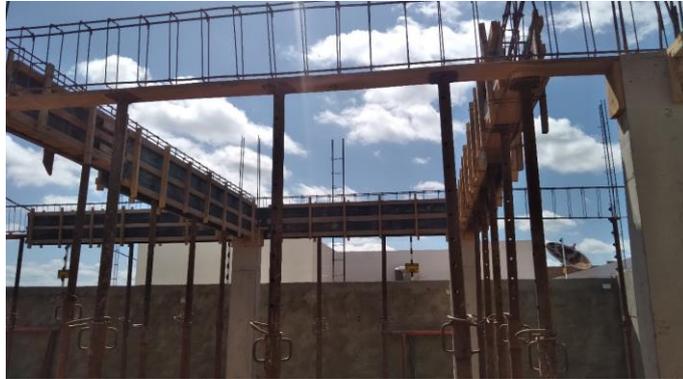
Em paralelo a colocação das ferragens das vigas, o carpinteiro já vinha colocando as formas nas vigas com as seguintes dimensões, 3 cm no fundo de viga e 2,5 cm nas laterais, as

vigas eram preenchidas até a altura de 24 cm para o aguardo das treliças, o acabamento das vigas ficaram em 30 cm com a finalização da laje. (ver figura 10)

**Figura 10-** Forma nas vigas

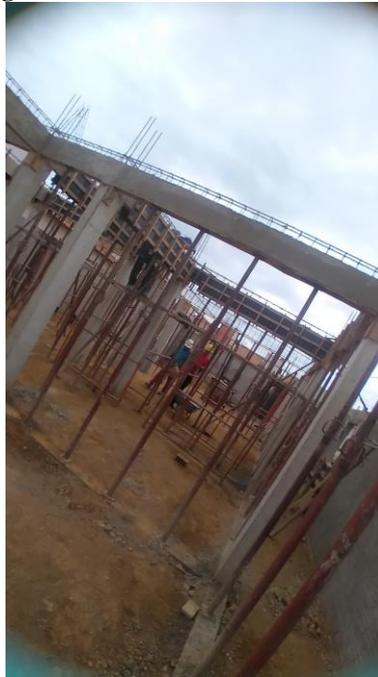
Após três dias ocorreu o processo de desforma de algumas vigas, para a reutilização das formas nas demais vigas. O escoramento permaneceu, respeitando o tempo de cura do concreto e no aguardo da concretagem da laje.

**Figura 11-** Desforma e formas nas vigas

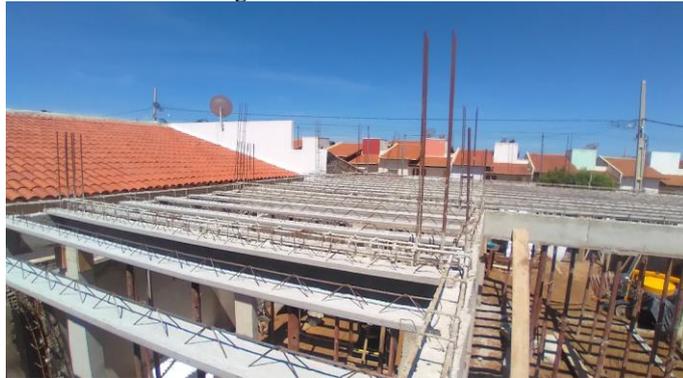
Após as vigas serem finalizadas, ocorreu a colocação das treliças da laje, para colocarem os eps, pois foi utilizada laje pré-moldada com eps. (ver figura 12)

**Figura 12-** Pré-moldados

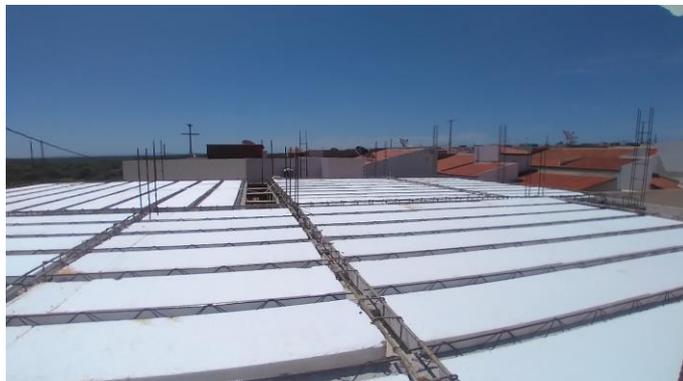
Após todas as treliças apoiadas nas vigas, foi colocado os eps ao invés de lajotas para tornar a estrutura mais leve. (ver figura 13)

**Figura 13-** Eps nas treliças pré-moldadas

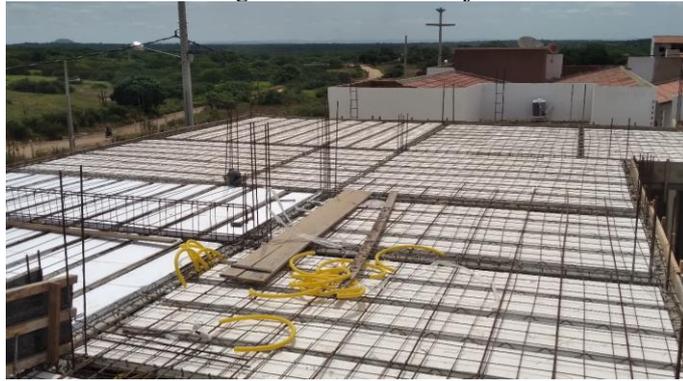
A malha da laje foi feita na obra, com dimensões de 15cm x 15cm por toda a área quadrada da laje, levou dois dias para o armador finalizar, após isso foi finalizado as caixarias nas extremidades da laje, e finalizado toda estanqueidade na parte inferior da laje. (ver figura 14)

**Figura 14-** Malha na laje

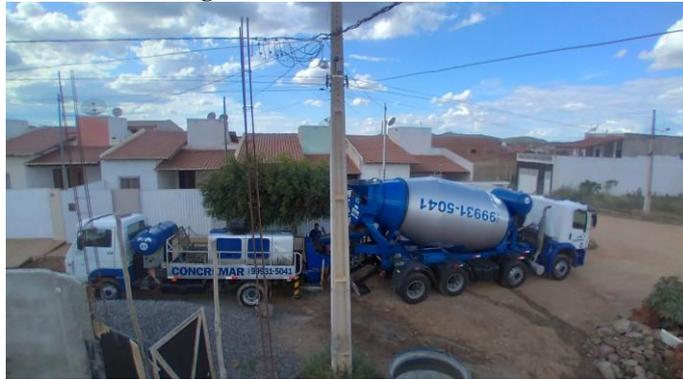
A concretagem da laje foi feita por caminhão betoneira, de forma bombeada. (ver figura 15)

**Figura 15-** Caminhão betoneira

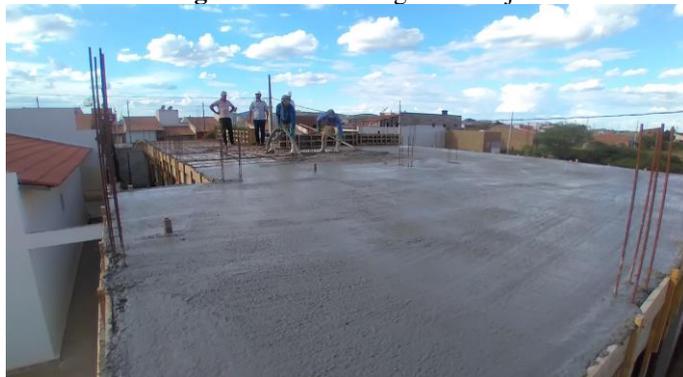
Toda a Concretagem durou por cerca de 3 horas, ao todo foi utilizado um caminhão betoneira, para preencher toda a laje e as duas vigas invertidas que restavam ser concretadas, o concreto utilizado foi de 24Mpa, para a laje. E esse foi o último dia de estágio. (ver figura 16)

**Figura 16-** Concretagem da Laje
